設備被害の状況および復旧作業の様子

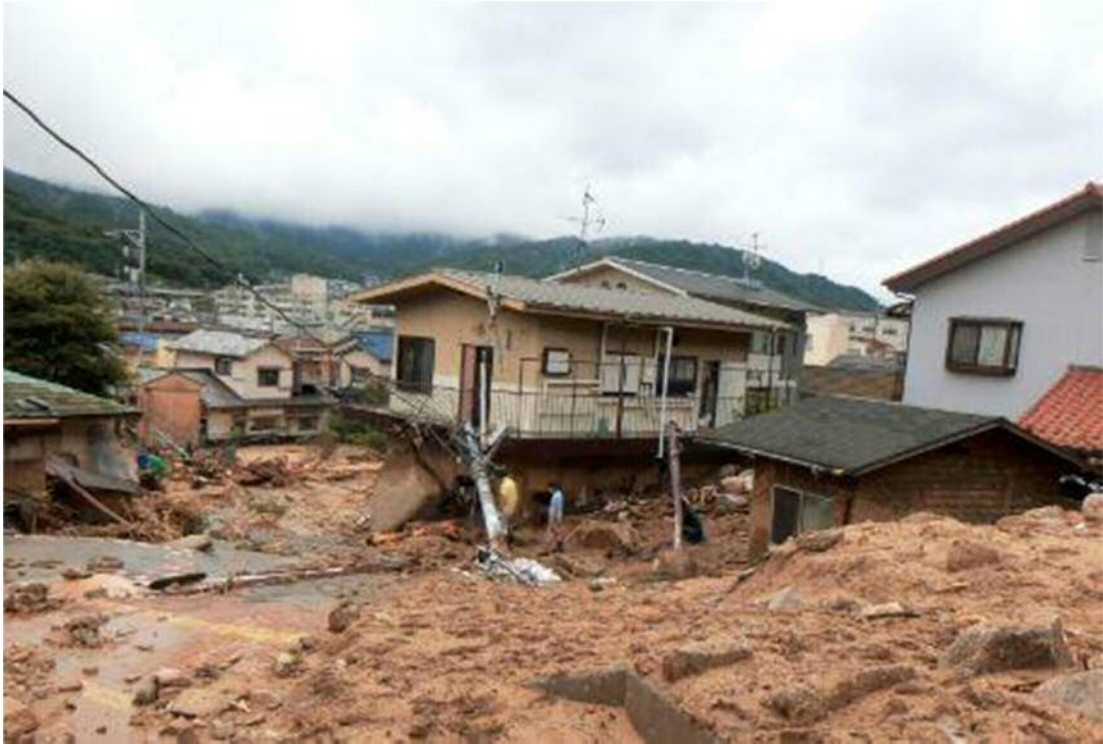
<倒壊した電柱①（広島県広島市安芸区）>

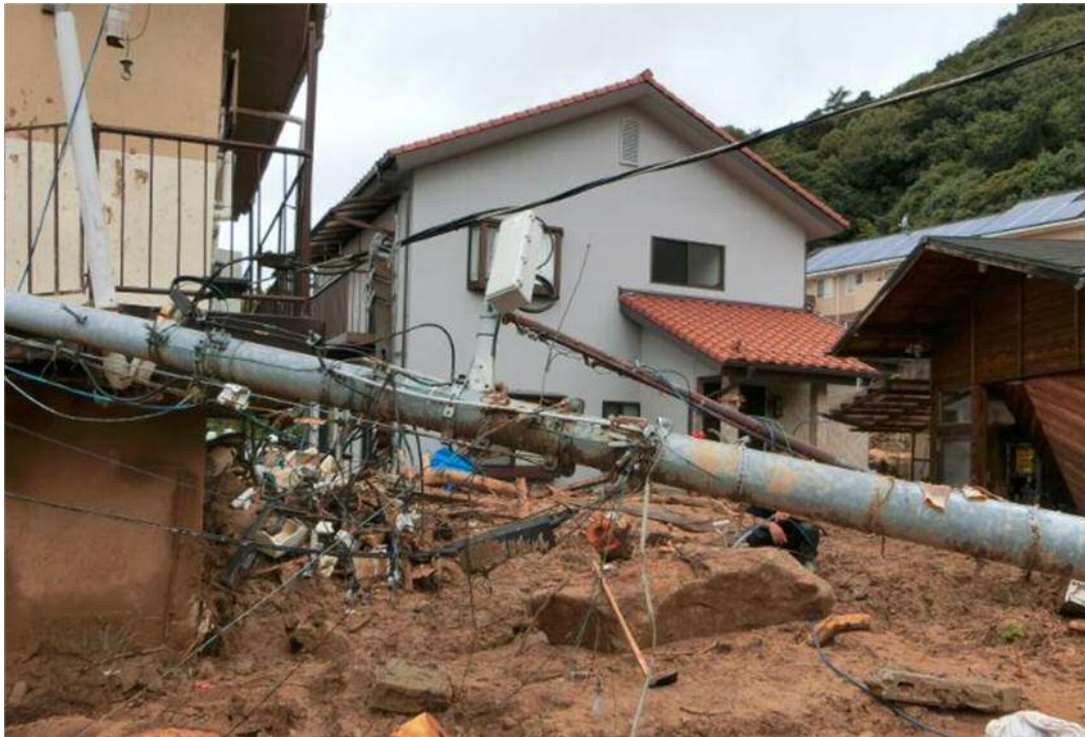
<倒壊した電柱②（広島県広島市安芸区）>

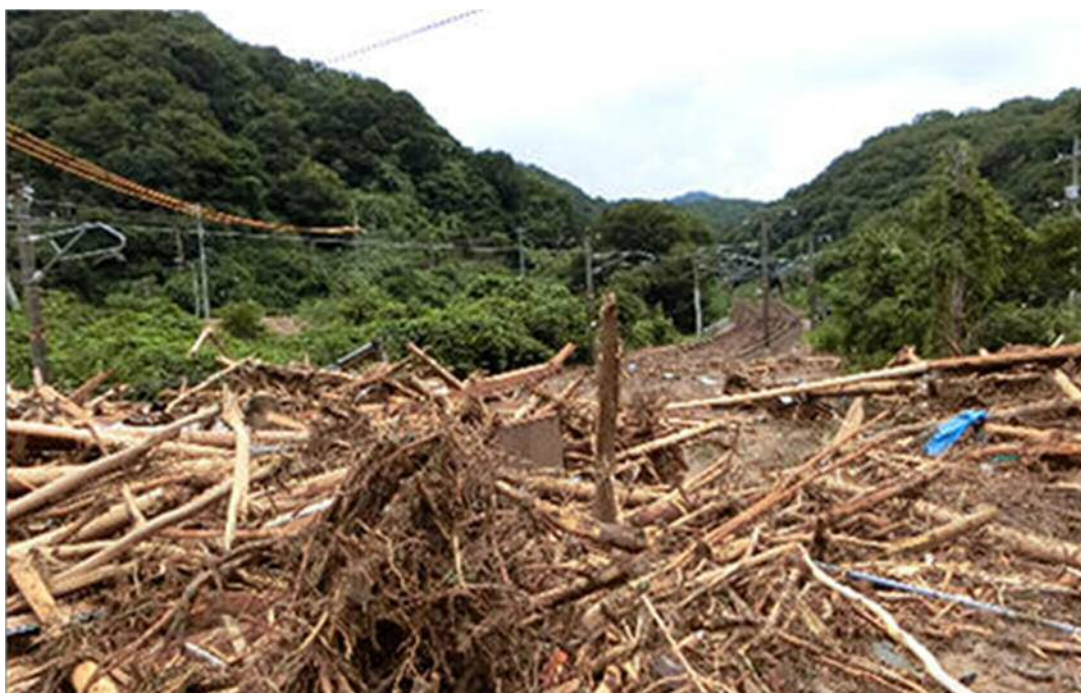
<折損した電柱（広島県広島市安芸区）>
