島根原子力発電所2号機 中央制御室空調換気系ダクト腐食に係る 原因調査結果および再発防止対策について

中央制御室空調換気系とは

点検調査結果

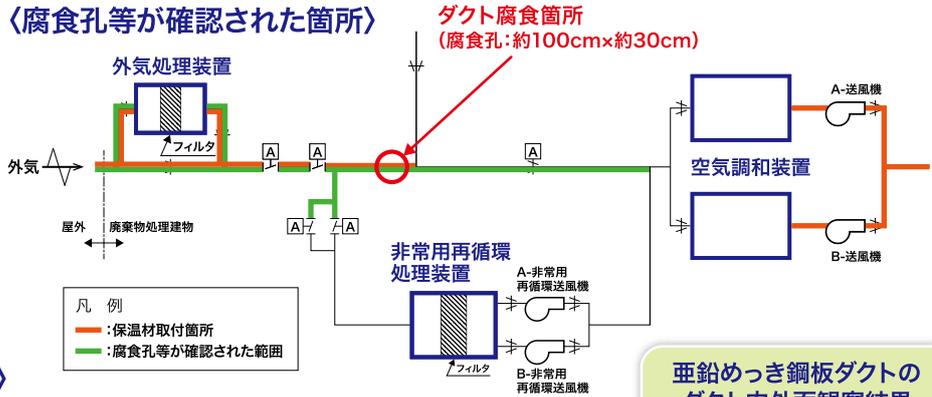
〈腐食孔等が確認された箇所〉

ダクトの外面および内面の外観観察の結果、腐食孔(約100cm×約30cm)に加え、外気取入れライン※のうち「外気取入れ口から再循環ライン合流部まで」の範囲のダクトに、以下の腐食孔や腐食(以下、腐食孔等)を確認しました。

ダクト据付状態での外観点検	6箇所18個の腐食孔、腐食3箇所、ダクトと補強材をつなぐ部品が外れたことによる開口部1箇所等
ダクト取外し後の外観確認	12箇所46個の腐食孔(ダクト取外し時に錆が剥がれたことにより貫通孔となったものと推定)

○ダクト内面に発生した結露およびダクト内に外気とともに取込まれた水分や海塩粒子が、ダクト内の構造物や気流の方向が変わる箇所のダクト内面に多く付着し、腐食を発生させたものと推定しました。(ダクト内面側を起点とした腐食の発生・進行により腐食孔に至ったものと推定)

○腐食孔(約100cm×約30cm)が確認された箇所は、ガイドベン※1が設置されており、ダクトルートの形状がローポイント※2であったため、湿潤状態が長く維持されていたと考えられ、他のダクトに比べて腐食速度が速い状況であったものと推定しました。

- ダクト内面側から腐食が進行することを考慮し、ダクト内面および外面の外観点検の実施頻度を見直します。
- 外気取入れラインに点検口を追加設置し、既設点検口と合わせて、外気取入れラインについては全ての箇所ダクトの内面点検が実施できるようにします。

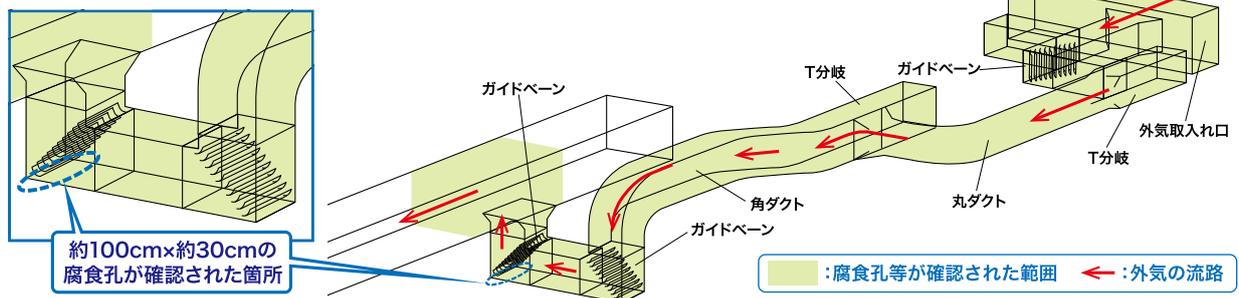
〔腐食孔等が確認されたダクト(外気取入れライン)の構造図〕

○ダクト内面から腐食が進行する可能性があることを考慮した点検の計画になっていなかったため、腐食孔に至る前に劣化状況を把握することができなかったものと推定しました。
