# 島根原子力発電所2号機 中央制御室空調換気系ダクトの腐食

平成30年 2月28日

中国電力株式会社

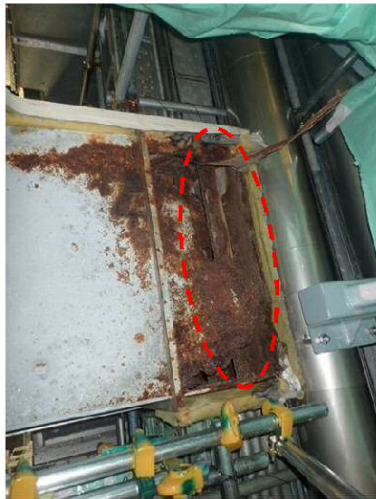
腐食孔  
約 100cm×約 30cm

ダクト据付状態での外観点検	6箇所18個の腐食孔, 腐食3箇所, ダクトと補強材をつなぐ部品が外れたことによる開口部1箇所 等
ダクト取外し後の外観確認	12箇所46個の腐食孔 (ダクト取外し時に錆が剥がれたことにより貫通孔となったものと推定)

→ 腐食孔等が確認されたダクトは、既設ダクトと同仕様のダクトへ取替えました(平成29年2月～10月)

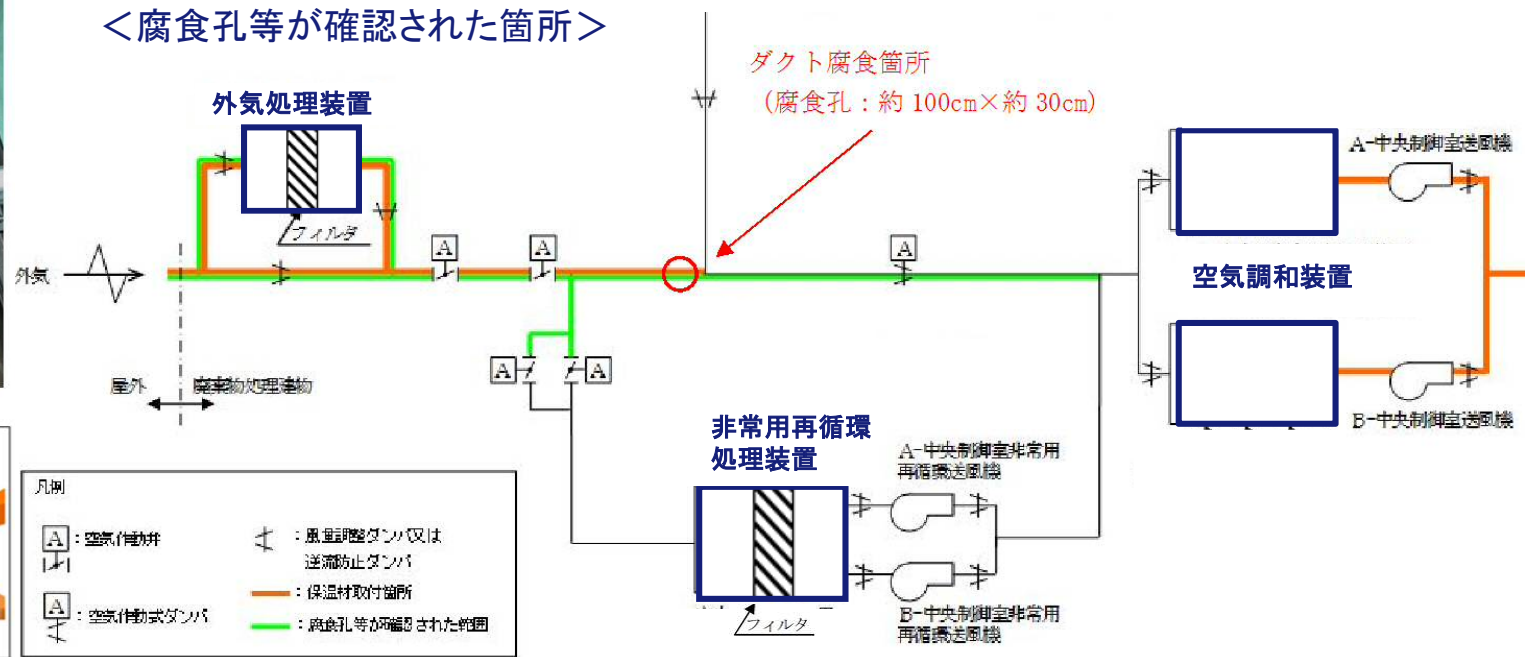
ダクト腐食箇所周辺概要図

ダクトの外面および内面の外観点検の結果、腐食孔(約100cm×約30cm)に加え、外気取入れライン※のうち「外気取入れ口から再循環ライン合流部まで」の範囲のダクトに、腐食孔や腐食(以下、「腐食孔等」)を確認しました。

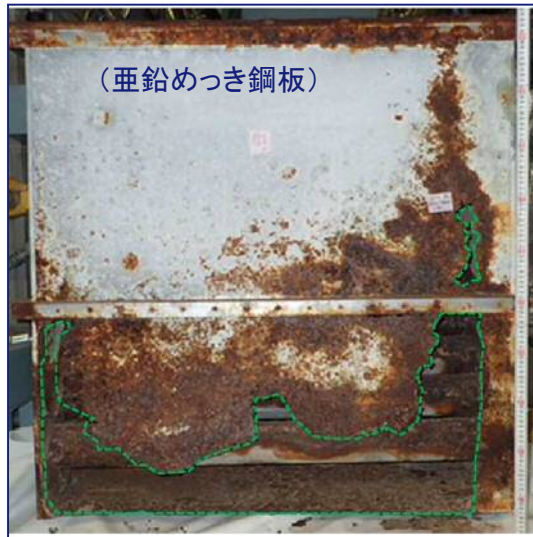
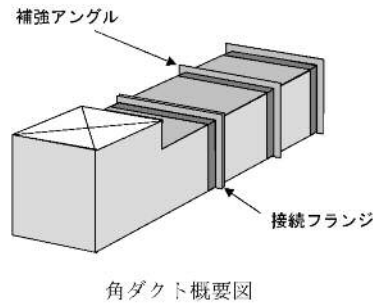
### <腐食孔等の状況(一例)>

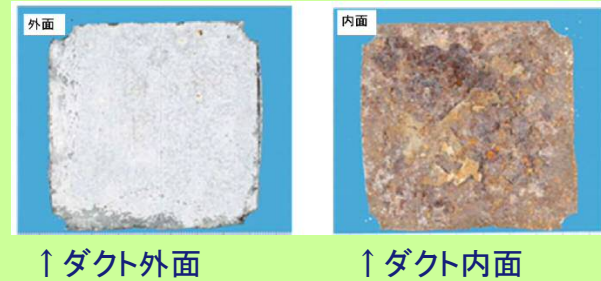
#### 亜鉛めっき鋼板ダクトのダクト内外面観察結果

ダクト内面側に、より広い範囲で腐食を確認

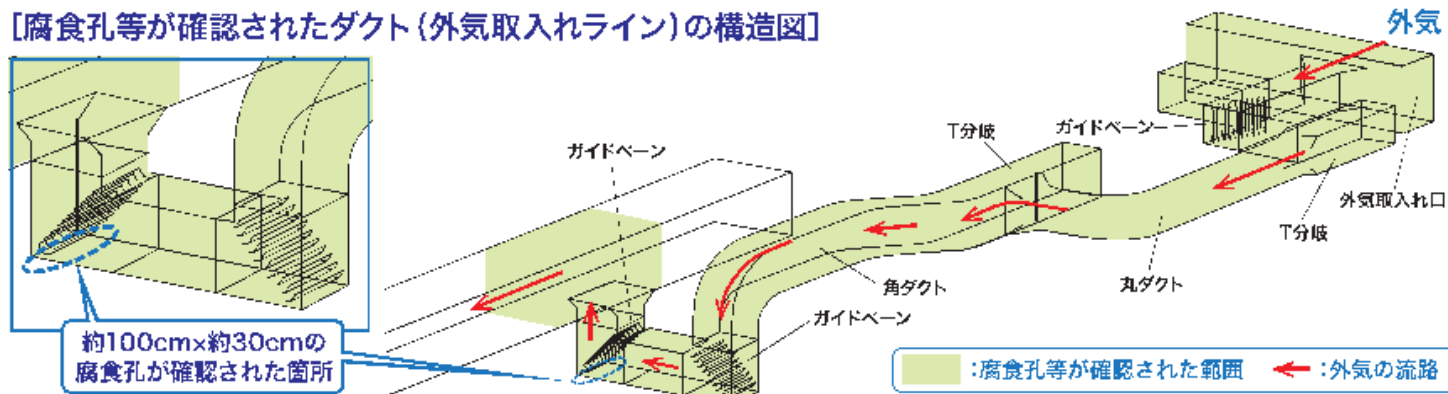
[腐食孔等が確認されたダクト(外気取入れライン)の構造図]

<p>腐食の発生原因</p>	<ul style="list-style-type: none"> <li>○ <u>ダクト内面に発生した結露およびダクト内に外気とともに取込まれた水分や海塩粒子が、ダクト内の構造物や気流の方向が変わる箇所のダクト内面に多く付着し、腐食を発生させたものと推定しました。</u> (ダクト内面側を起点とした腐食の発生・進行により腐食孔に至ったものと推定)</li> <li>○ 腐食孔(約100cm×約30cm)が確認された箇所は、<u>ガイドベーン※1</u>が設置されており、<u>ダクトルートがローポイント※2であったため</u>、湿潤状態が長く維持されていたと考えられ、他のダクトに比べて腐食速度が速い状況であったものと推定しました。</li> </ul> <p>※1 気流の向きが大きく変わる箇所に設置している、気流をスムーズにするための整流板          ※2 ダクトの設置場所が低い位置(近傍に設置している架台との干渉回避のため)</p>
<p>保守点検の計画</p>	<ul style="list-style-type: none"> <li>○ <u>ダクト内面から腐食が進行する可能性があることを考慮した点検の計画になっていなかったため</u>、腐食孔に至る前に劣化状況を把握することができなかったものと推定しました。</li> </ul>

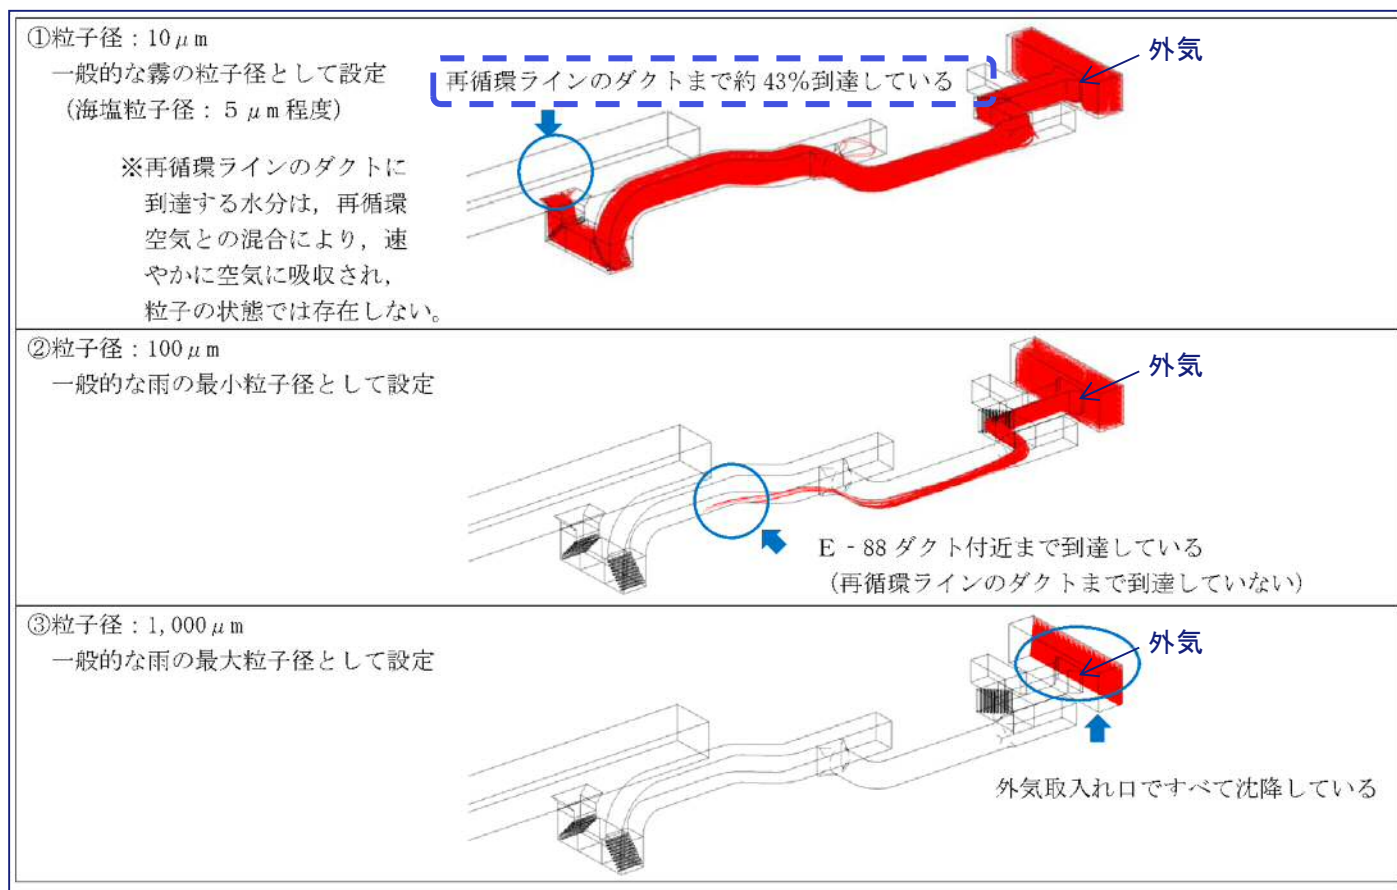
### 気流解析の結果

- 霧のような粒子径の小さい水分を外気とともに取込んだ場合、取込んだ水分は再循環ライン合流部まで到達し、水分が存在する環境であった可能性があったことを確認しました。
- 気流の方向に変化がある箇所やガイドベーン部で、水分付着量が多い傾向にあることを確認しました。
