島根原子力発電所 2号炉

外部事象の考慮について

地滑り・土石流影響評価

令和元年 7月
中国電力株式会社

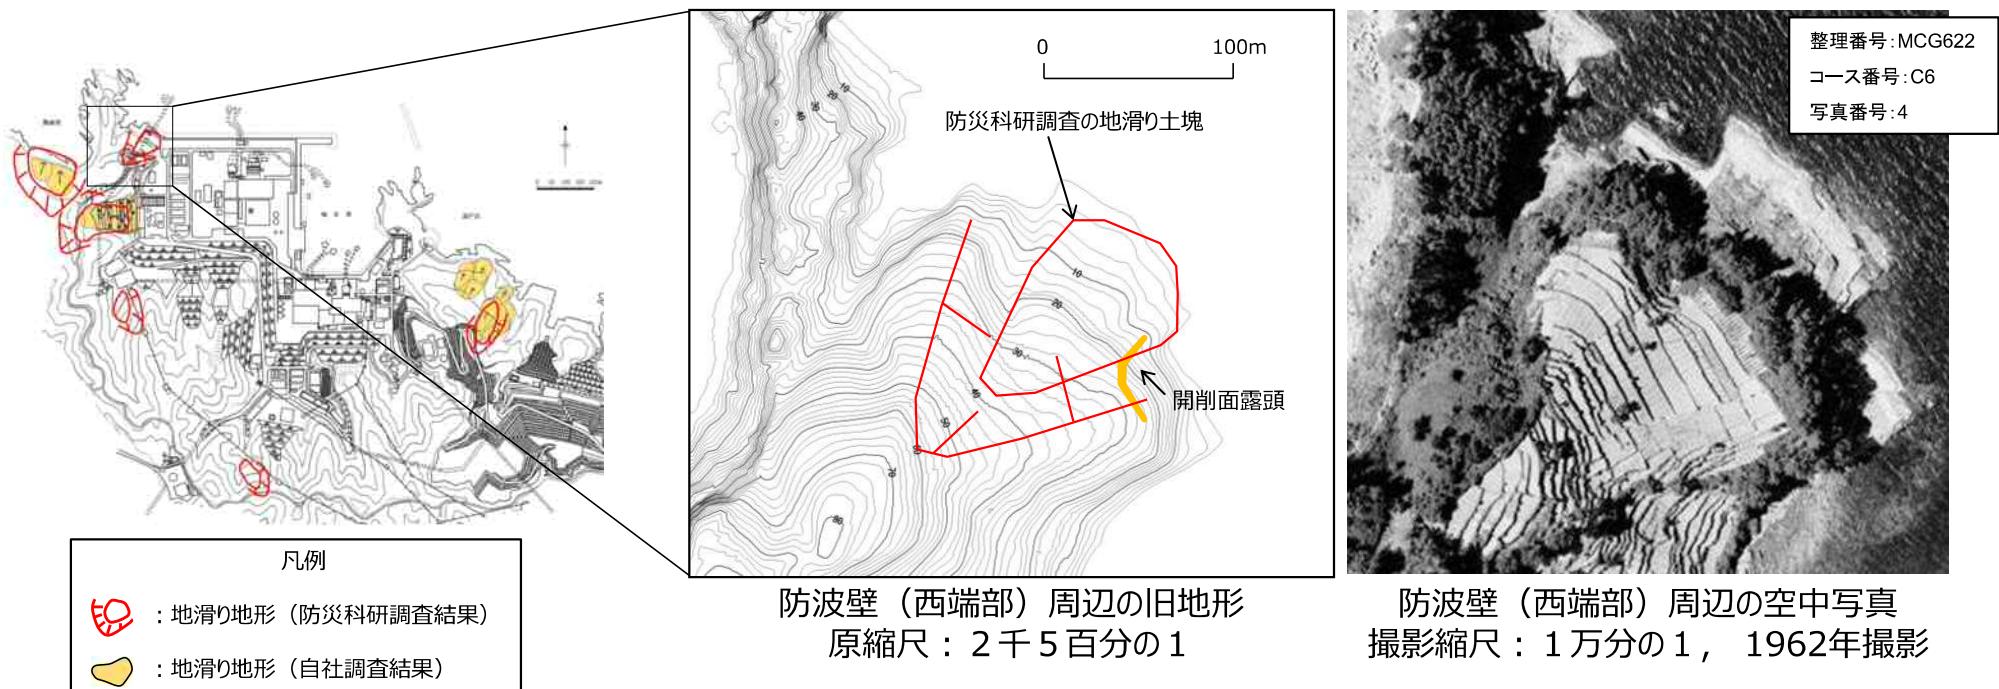
- 発電所北西端にある北東向き斜面で標高0～80mの斜面をなす。現在は人工改変が加わり元の地形が残っていない。発電所建設前の空中写真を判読すると耕作地が整然と段をなし、地滑りを示唆する小崖地形や等高線の乱れは認められない。

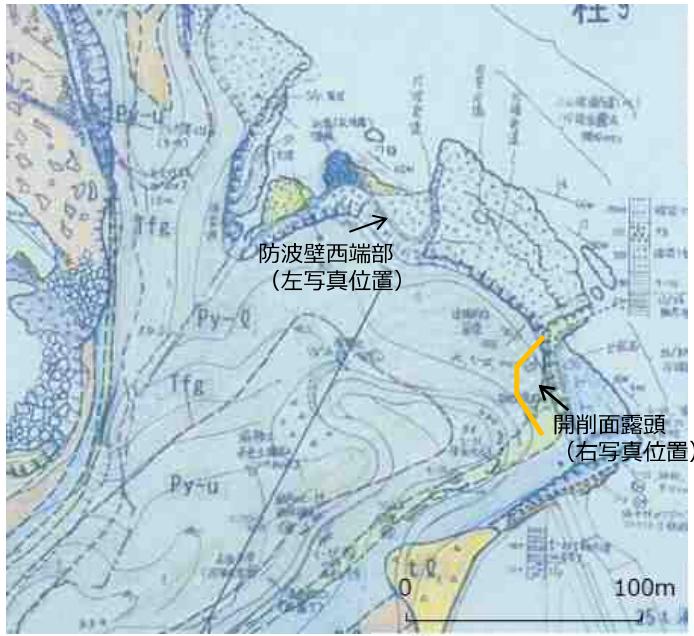
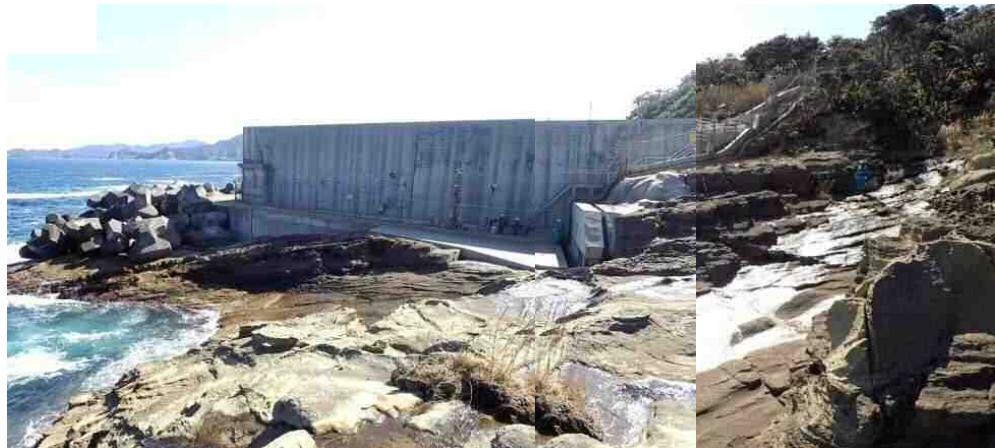
防波壁西端部全景写真
地滑り土塊の末端部とされる箇所。断層構造や顕著な割れ目は認められず、おおむね新鮮堅硬でC_M～C_H級岩盤からなる。

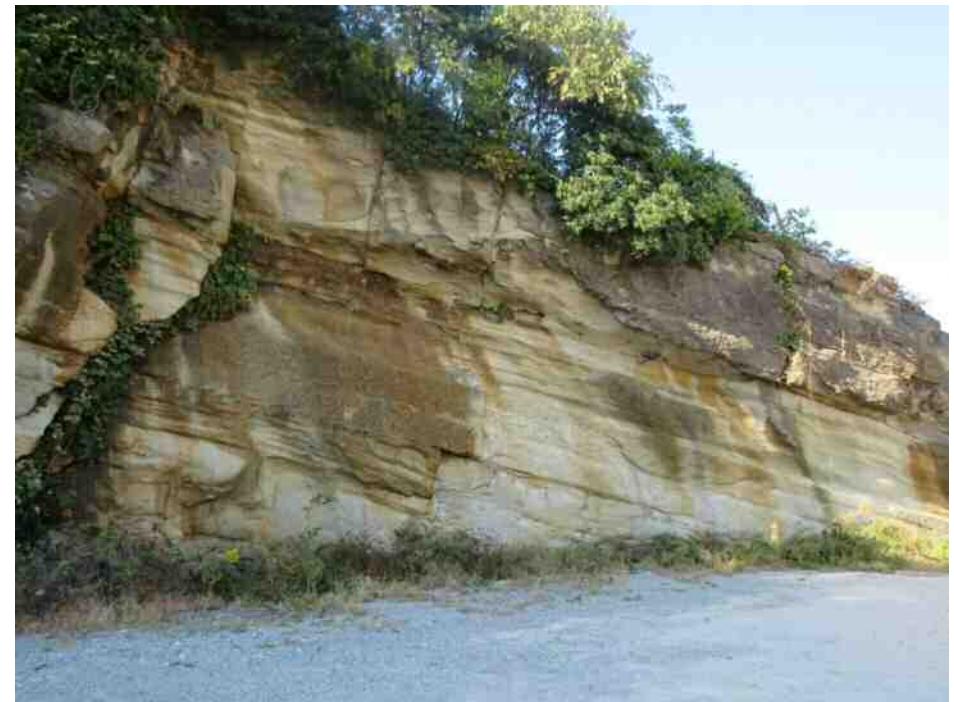
- 現地踏査の結果、滑落崖・湧水等の地滑りを示唆する地形的・地質的・水文的な特徴は認められなかった。また、防災科研調査の地滑り土塊とされる箇所の側面及び末端部においては、近年の造成によって出現した露頭（開削面露頭）及び防波壁西端部において堅硬な岩盤が認められ、そこに地滑り土塊のすべり面は確認されない。周辺のボーリング調査結果（No.201孔・No.303孔：柱状図及びコア写真は「第5条 津波による損傷の防止」を参照）においても地滑りを示唆する乱れた構造は認められない。

- 地滑り地形①について地形判読及び現地調査の結果、滑落崖及び地滑り土塊ともに認められないことから、地滑り地形ではないと判断する。

開削面露頭写真
地滑り土塊とされる箇所を近年開削してできた露頭。

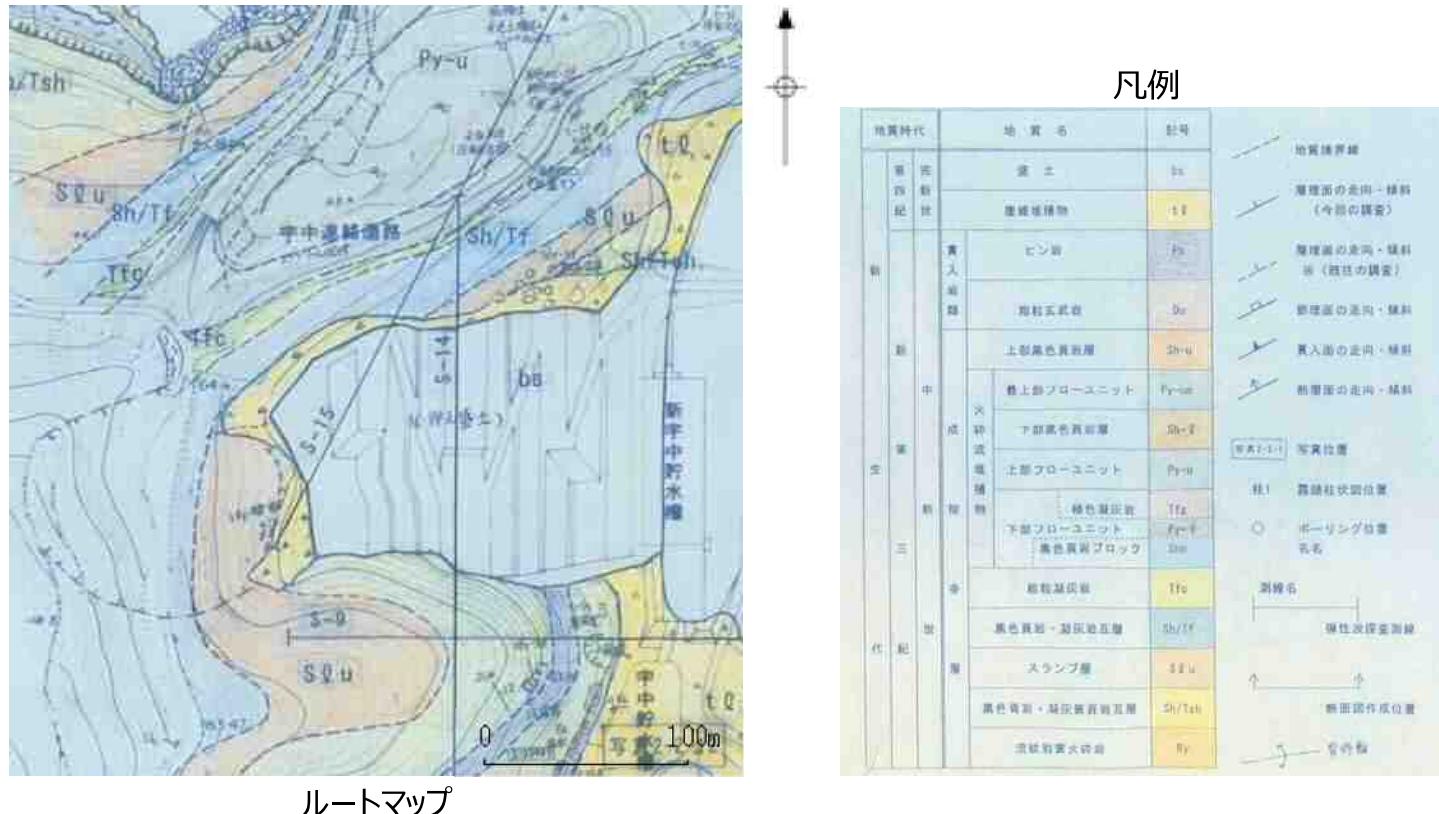
- 現地踏査の結果、不明瞭な滑落崖が認められるが、地滑り土塊とされる箇所は人工改変により地形的・地質的・水文的な地滑りの特徴は確認されなかった。

- 地滑り地形②について地形判読及び現地調査の結果、不明瞭な滑落崖及び地滑り土塊が認められることから、地滑り地形と判断する。

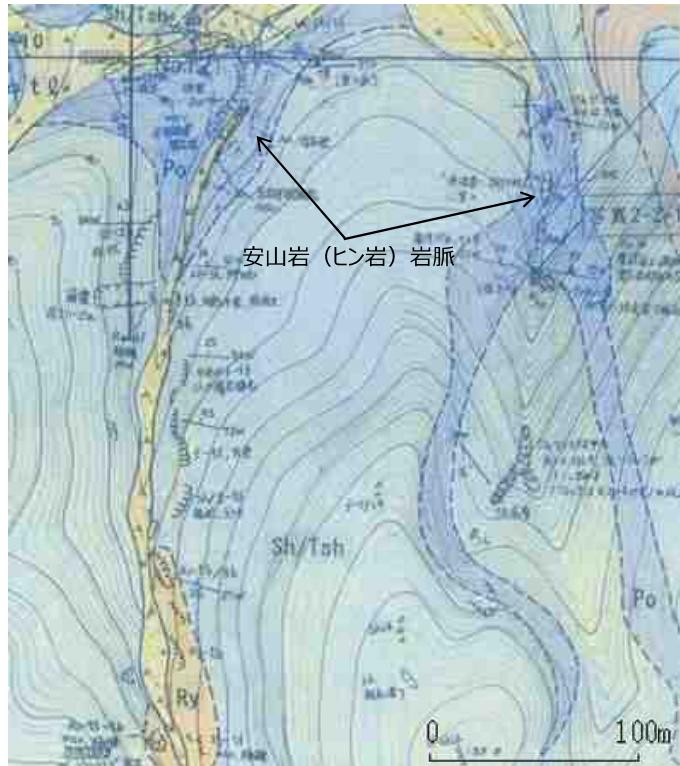
ルートマップ

- 現地踏査の結果、地質的な特徴として安山岩岩脈が認められる一方、滑落崖・湧水等の地滑りを示唆する地形的・地質的・水文的な特徴は確認されなかった。なお、発電所敷地内北東海岸部では、安山岩岩脈の侵食に対する強抵抗性に基づく差別侵食地形が認められる。当該地点は地形的・地質的な特徴から、発電所敷地内北東海岸部と同様に差別侵食に基づく組織地形と考えられる。

- 地滑り地形③について地形判読及び現地調査の結果、滑落崖及び地滑り土塊ともに認められないことから、地滑り地形ではないと判断する。

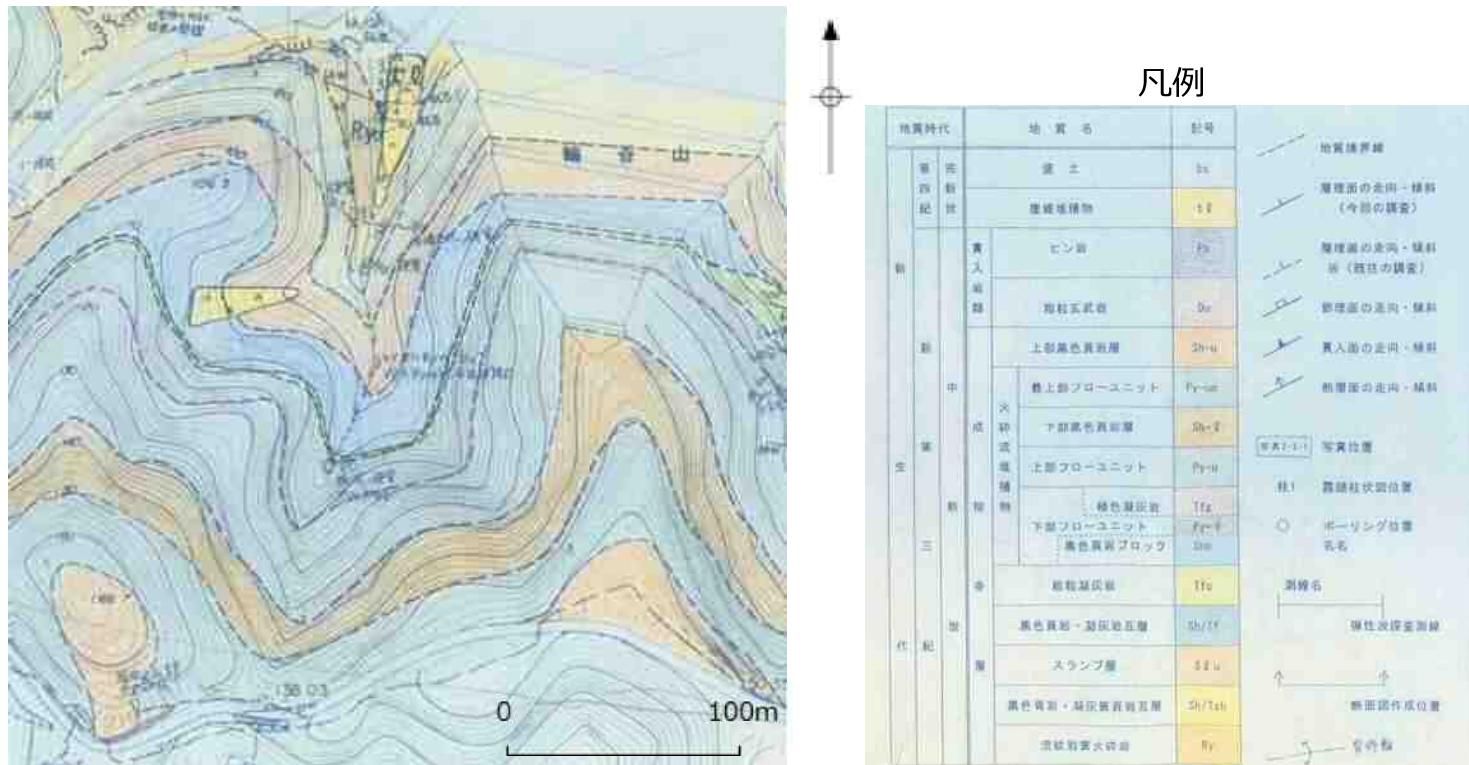
ルートマップ

- 現地踏査の結果、滑落崖・湧水等の地滑りを示唆する地形的・地質的・水文的な特徴は認められなかった。また、防災科研調査の滑落崖とされている箇所は北西向きの谷からなる凹型斜面に位置し、土塊とされている箇所は北北西向きの尾根に位置する。この尾根は一様な傾斜の等高斜面をなすことから、地滑り由来の土塊ではなく、通常の尾根型斜面と考えられる。

- 地滑り地形④について地形判読及び現地調査の結果、滑落崖及び地滑り土塊ともに認められないことから、地滑り地形ではないと判断する。

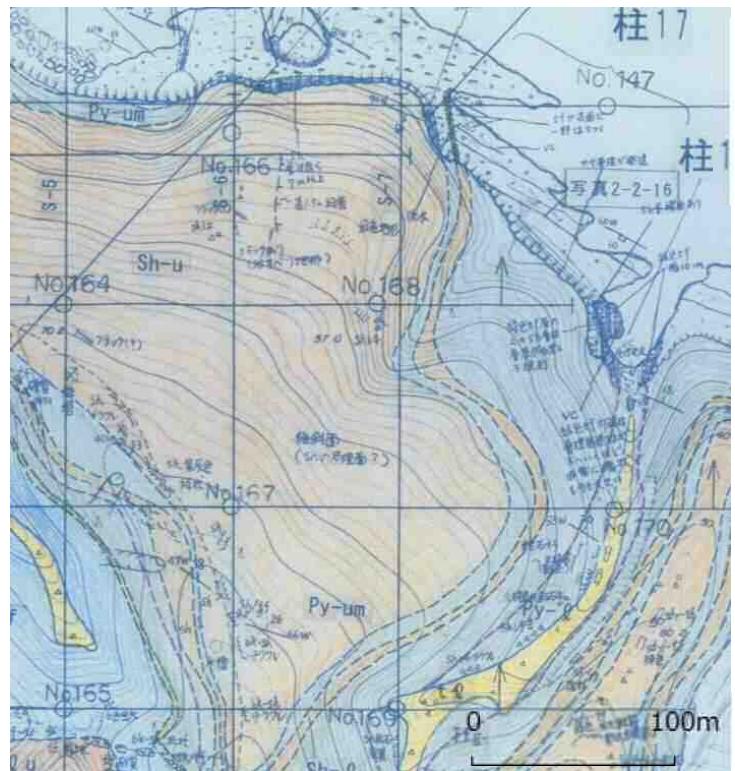
ルートマップ

- 地滑り地形⑤及び⑤北西の地滑り地形は、現地踏査の結果、湧水等の地滑りを示唆する水文的な特徴は認められなかつたが、地滑り土塊とされる箇所でクラックや段差地形、等高線の乱れ、下方及び先端部への押し出し等の地形的・地質的特徴が確認されたことから、地滑り土塊の存在が示唆される。

- 地滑り地形⑤及び⑤北西の地滑り地形について地形判読及び現地調査の結果、両者ともに地滑り土塊が認められることから地滑り地形と判断する。

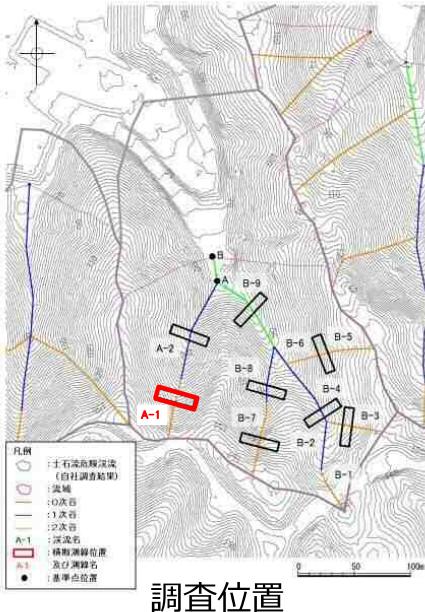
横断測線 A-1 調査結果

横断測線	現地調査結果	
	現地写真	現地スケッチ
A-1		<p>平均侵食幅 5m</p> <p>平均侵食深 0.5m</p>

A 支流は直線的な 1 条の渓流からなる。谷頭付近まで渓床としての地形が認められる。斜面は急峻で、渓床勾配も急である。断面位置では右岸側(上方の谷地形底部)に崩壊跡地の末端部がかかっている。

0 次谷については、谷の最上流部に位置し集水域が狭いこと、斜面勾配が急であること、現地踏査における斜面状況、露頭状況から、土石流発生予想深さ(平均侵食深)を 0.5m とした。

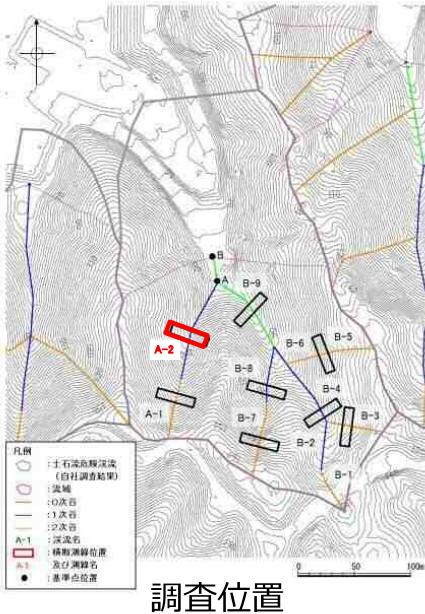
横断測線 A-2 調査結果

A-2 渓流は渓床勾配が多少緩く、堆積物中にガリーが形成され、それに沿って溝状の流下跡が認められる。

1次谷及び2次谷については、現地踏査における斜面状況、露頭状況から、土石流発生予想深さ（平均侵食深）を求めた。

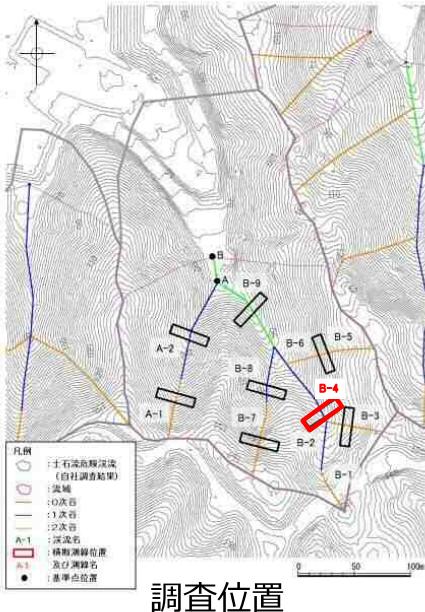
横断測線 B-4 調査結果

横断測線	現地調査結果	
B-4	現地写真 	現地スケッチ <p>平均侵食幅 7m</p> <p>平均侵食深 1.7m</p>
調査結果 両岸は急傾斜をなすが渓床は勾配が緩く、渓床幅も広く厚い堆積物が分布する。渓床にはガリーが形成され、堆積物が深くえぐられている。 1次谷及び2次谷については、現地踏査における斜面状況、露頭状況から、土石流発生予想深さ（平均侵食深）を求めた。

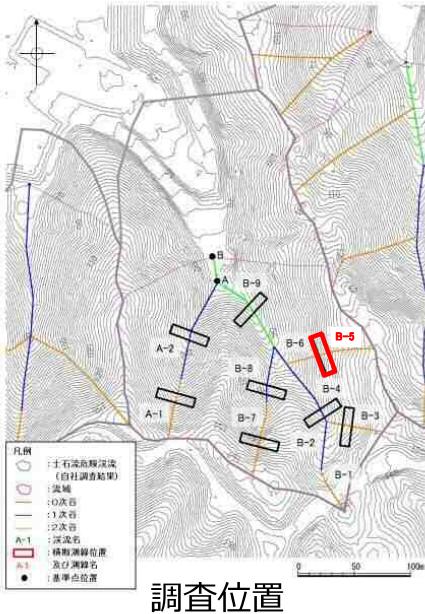
横断測線 B-5 調査結果

断面位置は上方の緩傾斜部と、下方の急傾斜部との境界に位置する。表流水は認められない。

0次谷については、谷の最上流部に位置し集水域が狭いこと、斜面勾配が急であること、現地踏査における斜面状況、露頭状況から、土石流発生予想深さ（平均侵食深）を0.5mとした。

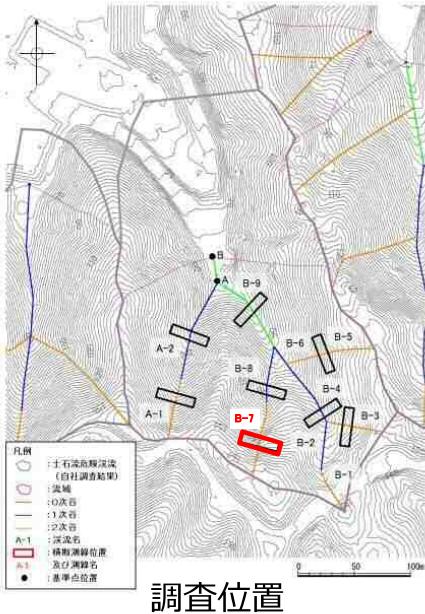
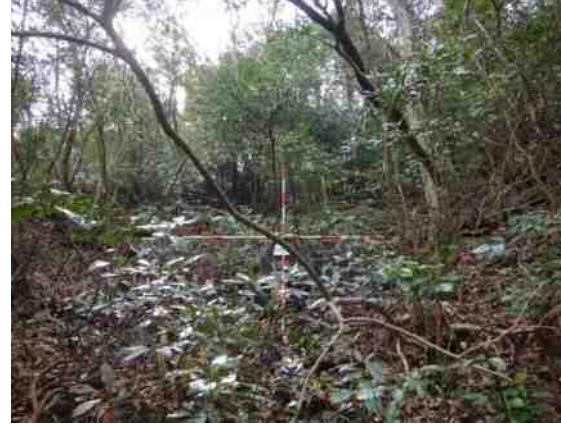
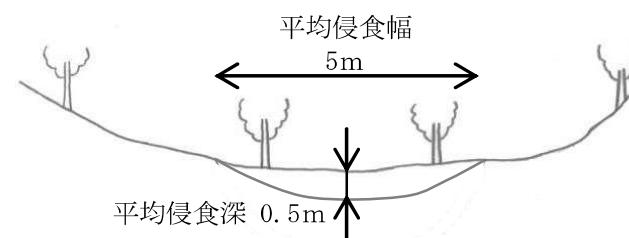
横断測線 B-7 調査結果

<p>平均侵食幅 5m</p> <p>平均侵食深 0.5m</p>	
<p>調査結果</p> <p>傾斜の急な深い谷である。表流水や流路は認められない。</p> <p>0次谷については、谷の最上流部に位置し集水域が狭いこと、斜面勾配が急であること、現地踏査における斜面状況、露頭状況から、土石流発生予想深さ（平均侵食深）を 0.5m とした。</p>

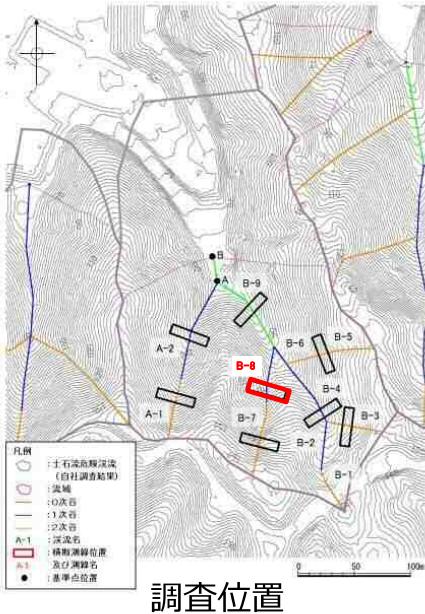
横断測線 B-8 調査結果

渓床幅は狭く、流路や渓岸に露岩が多く認められる。流路では露岩の上に礫が分布する。表流水が少量認められる。

1次谷及び2次谷については、現地踏査における斜面状況、露頭状況から、土石流発生予想深さ（平均侵食深）を求めた。

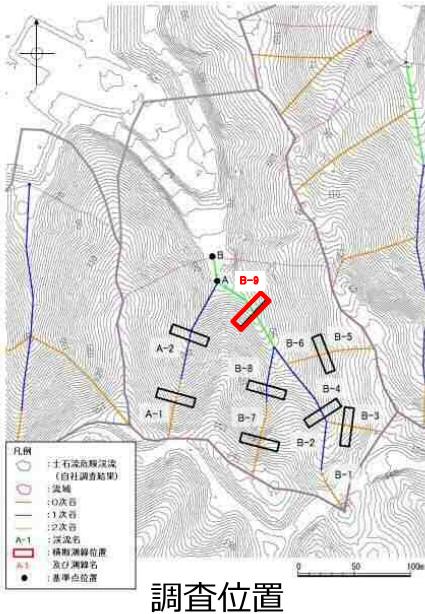
横断測線 B-9 調査結果

流路沿いに古い蛇力ゴが埋設されている。流路に表流水はなく、水たまりとなっている。右岸側に山道があり、流路付近よりもやや高くなっている。

1次谷及び2次谷については、現地踏査における斜面状況、露頭状況から、土石流発生予想深さ（平均侵食深）を求めた。

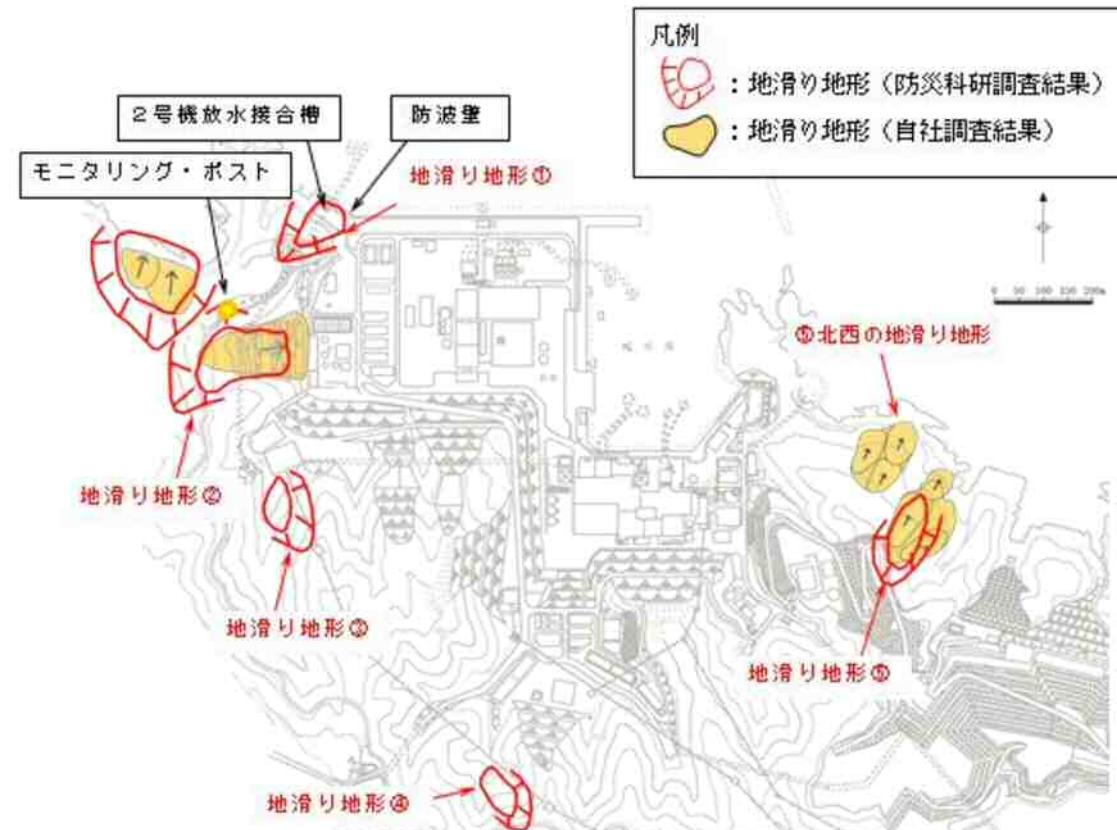
島根原子力発電所周辺の地滑り地形及び対象施設（安全施設等）位置図

- 安全機能の重要度分類クラス1，クラス2の設備は、地滑り地形の範囲外に設置されているため、影響がないことを確認した。
- 地滑り地形②の範囲にある安全施設としてモニタリング・ポストがある。当該施設は代替設備により対応可能な設計正在していることから、安全機能に影響を与えるおそれはない。
- なお、地滑り地形①の範囲にある安全施設として2号機放水接合槽があり、また津波防護施設として防波壁があるが、前述の詳細な調査結果により当該地形は地滑り地形ではないと評価している。
