島根原子力発電所電源線の送電鉄塔基礎の安定性等評価報告書

平成24年2月

中国電力株式会社

2. 島根原子力発電所への電源線の地震による送電鉄塔基礎の安定性等評価

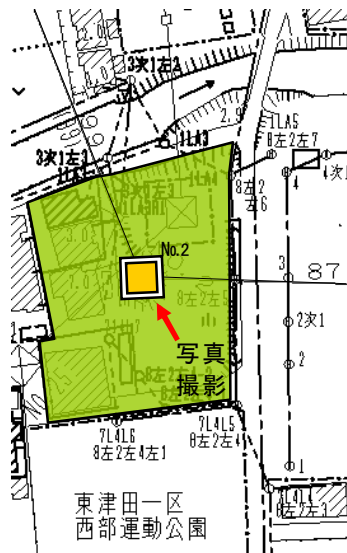
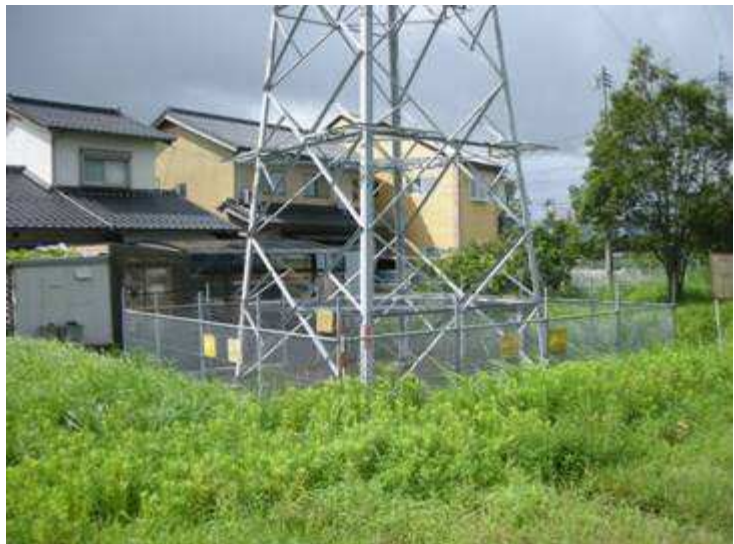
① 66 k V 鹿島線 No. 2 (宅地造成による盛土)

- ① 66kV 鹿島線No. 2：宅地造成による盛土

最大高さ約2mの盛土で、鉄塔から約5mの距離があり、仮に崩壊したとしても当該鉄塔への土砂流入はない。

盛土高：約 2 m，鉄塔脚との離隔：約 5 m

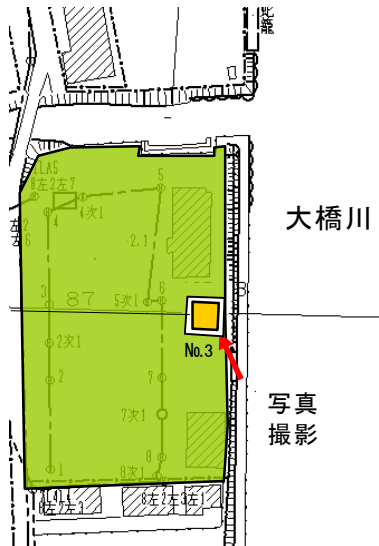
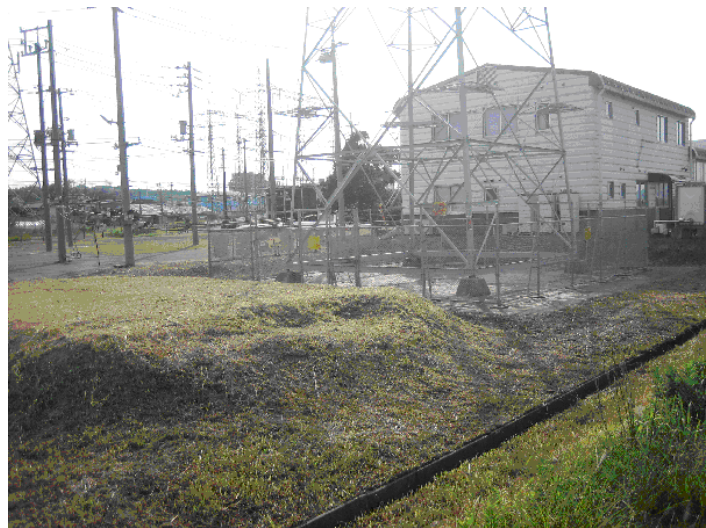
②-1 66 k V 鹿島線No. 3 (残土処理による盛土)

- ②-1 66kV 鹿島線No. 3：残土処理による盛土

最大高さ約1mの盛土で、鉄塔から約5mの距離があり、仮に崩壊したとしても当該鉄塔への土砂流入はない。

盛土高：約 1 m，鉄塔脚との離隔：約 5 m

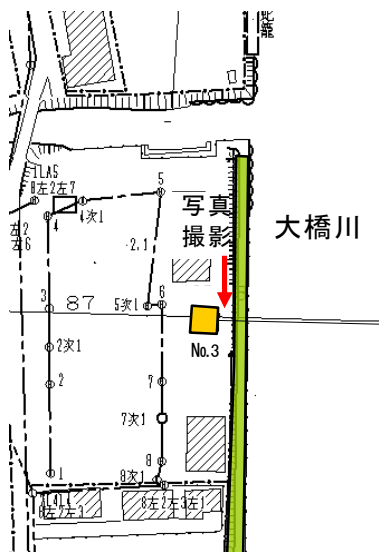
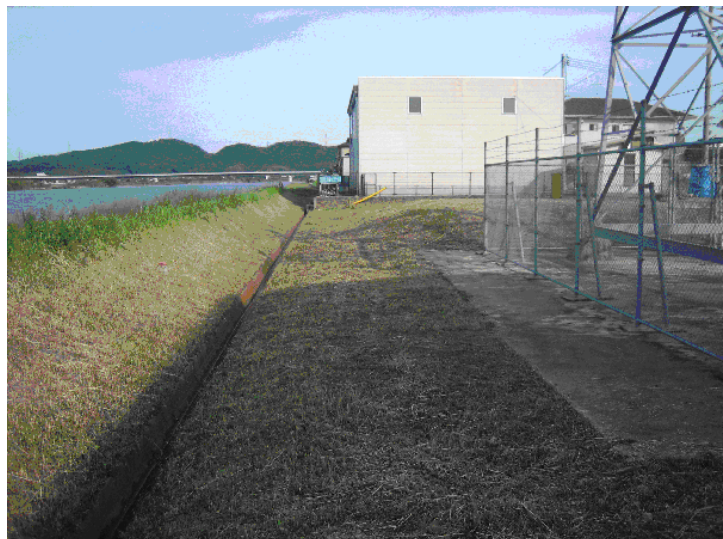
②-2 66 k V 鹿島線No. 3 (河川堤防の盛土)

- ②-2 66kV 鹿島線No. 3：河川堤防の盛土

最大高さ約1mの盛土で、鉄塔から約8mの距離があり、仮に崩壊したとしても当該鉄塔への土砂流入はない。

盛土高：約 1 m，鉄塔脚との離隔：約 8 m

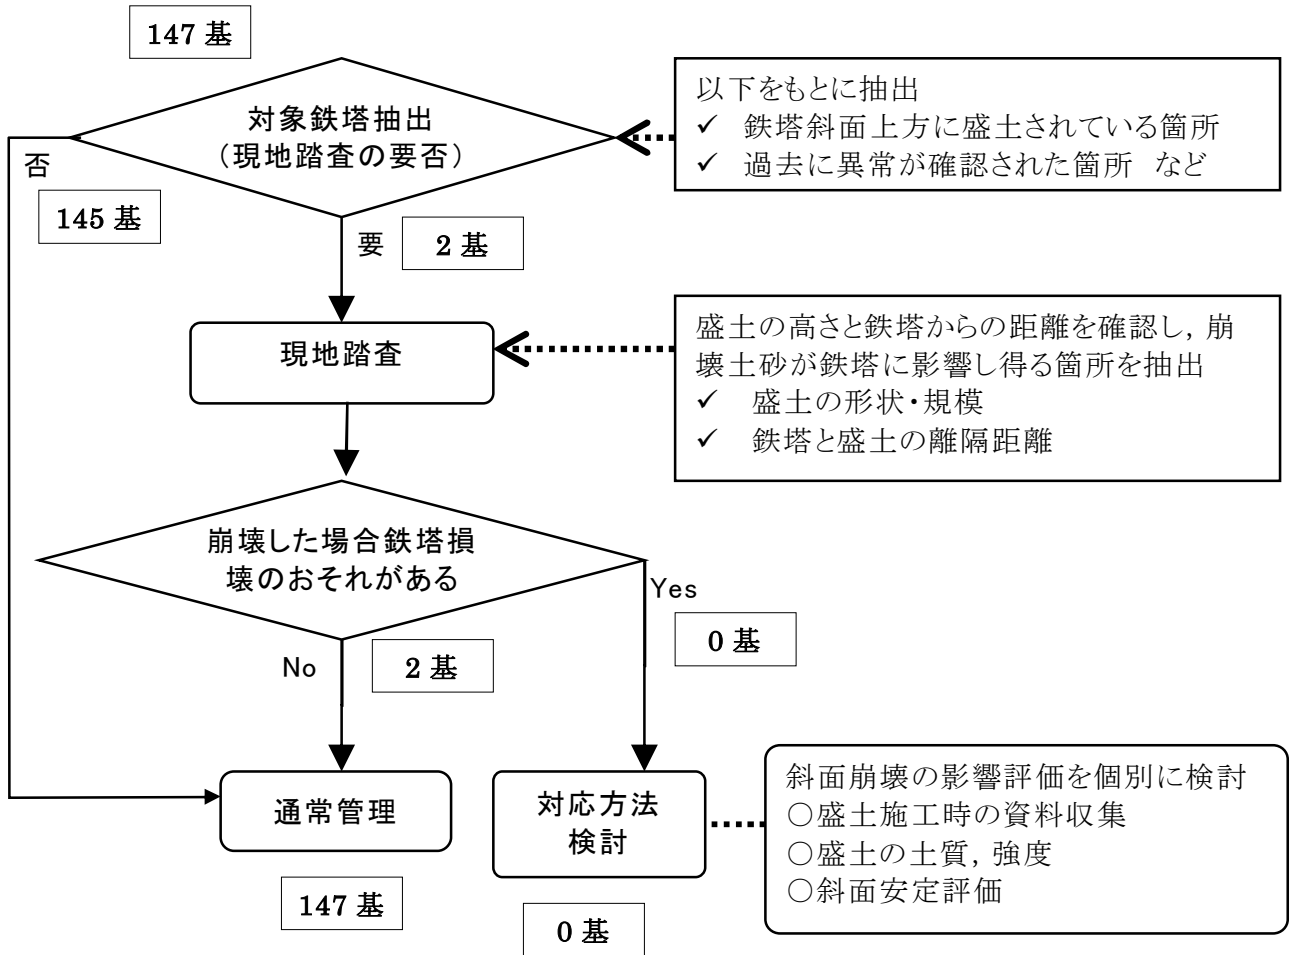
盛土崩壊の評価結果

対象線路	鉄塔基数	現地踏査	評価結果
500kV 島根原子力幹線	46 基	0 基	安定性評価が必要な盛土なし
220kV 第二島根原子力幹線	44 基	0 基	
66kV 鹿島線	54 基	2 基	
66kV 鹿島支線	3 基	0 基

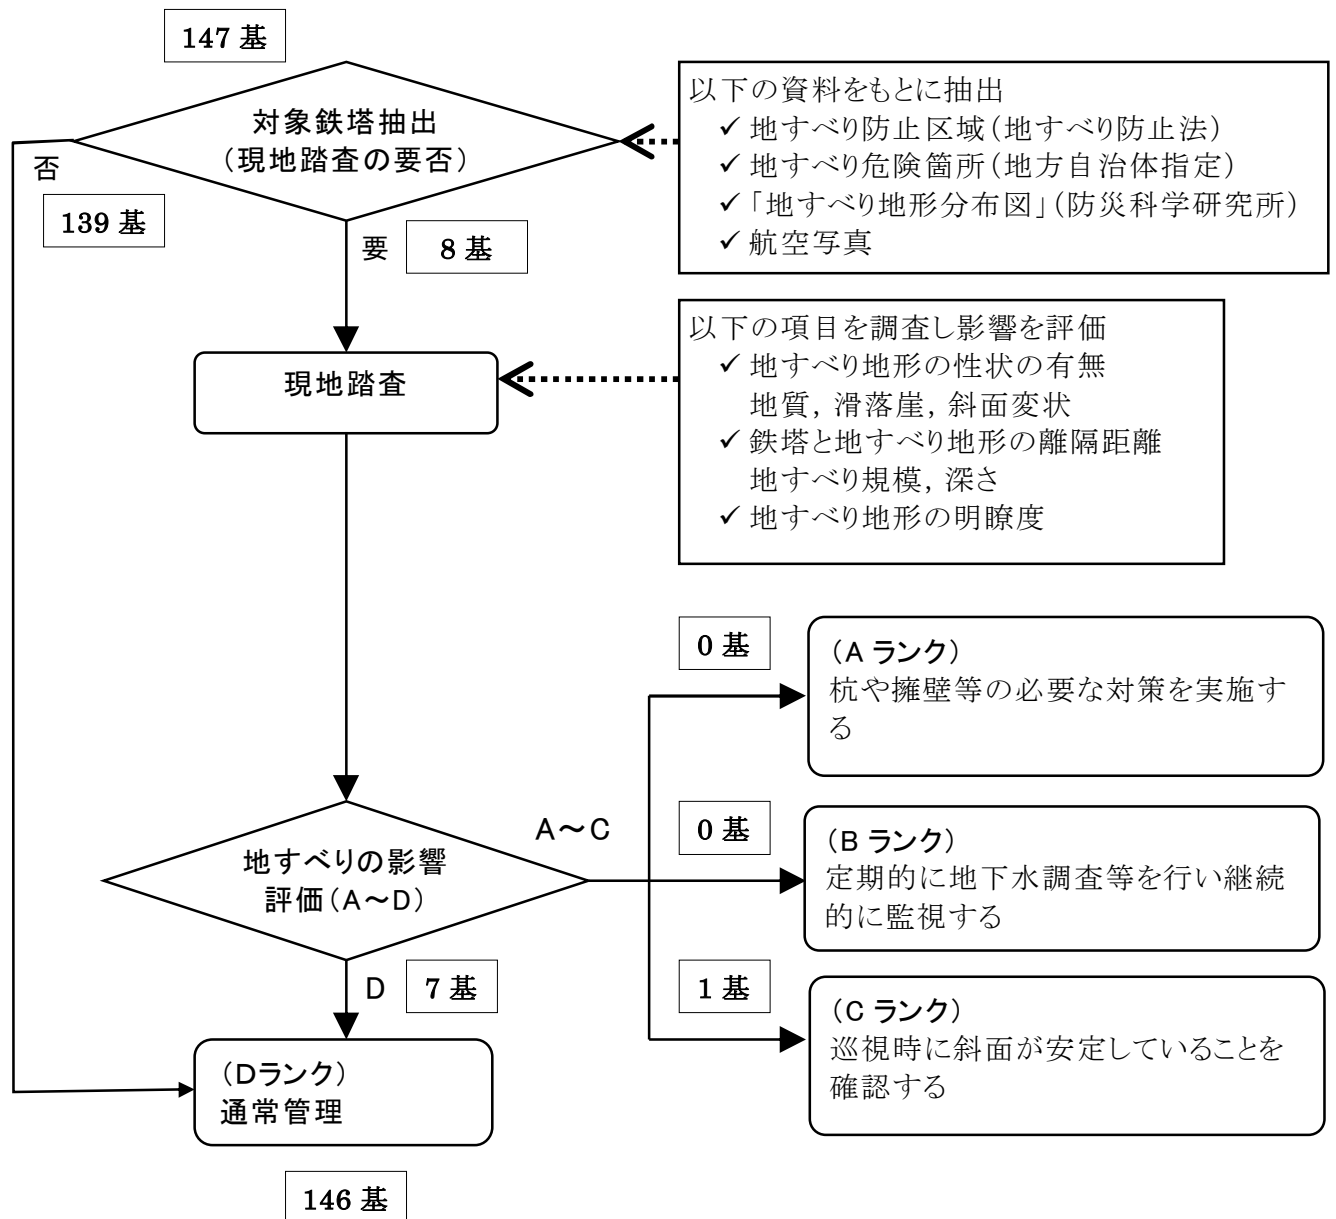
地すべりの評価結果

上述の現地踏査で収集した地すべりの変状、地形特性に基づき、各鉄塔を評価した結果、詳細評価が必要なものは無く鉄塔基礎の安定性には問題ないことを確認した。（評価の詳細は、添付資料－3のとおり）

なお、評価がCランクとなった66kV鹿島支線No.2鉄塔は、地すべりが発生しているわけではないが、地すべりの素因となる地形・地質が、鉄塔敷地周辺に認められることから、定期巡視の都度、当該地形の状況を観察し、地すべり発生の兆候がないことを確認するとともに、大規模地震発生時には、速やかに巡視を行い現地の状況を確認する。

対象線路	鉄塔 基数	現地 踏査	評価結果			
			Aランク	Bランク	Cランク	Dランク
500kV 島根原子力幹線	46基	3基	0基	0基	0基	3基
220kV 第二島根原子力幹線	44基	2基	0基	0基	0基	2基
66kV 鹿島線	54基	2基	0基	0基	0基	2基
66kV 鹿島支線	3基	1基	0基	0基	1基	0基

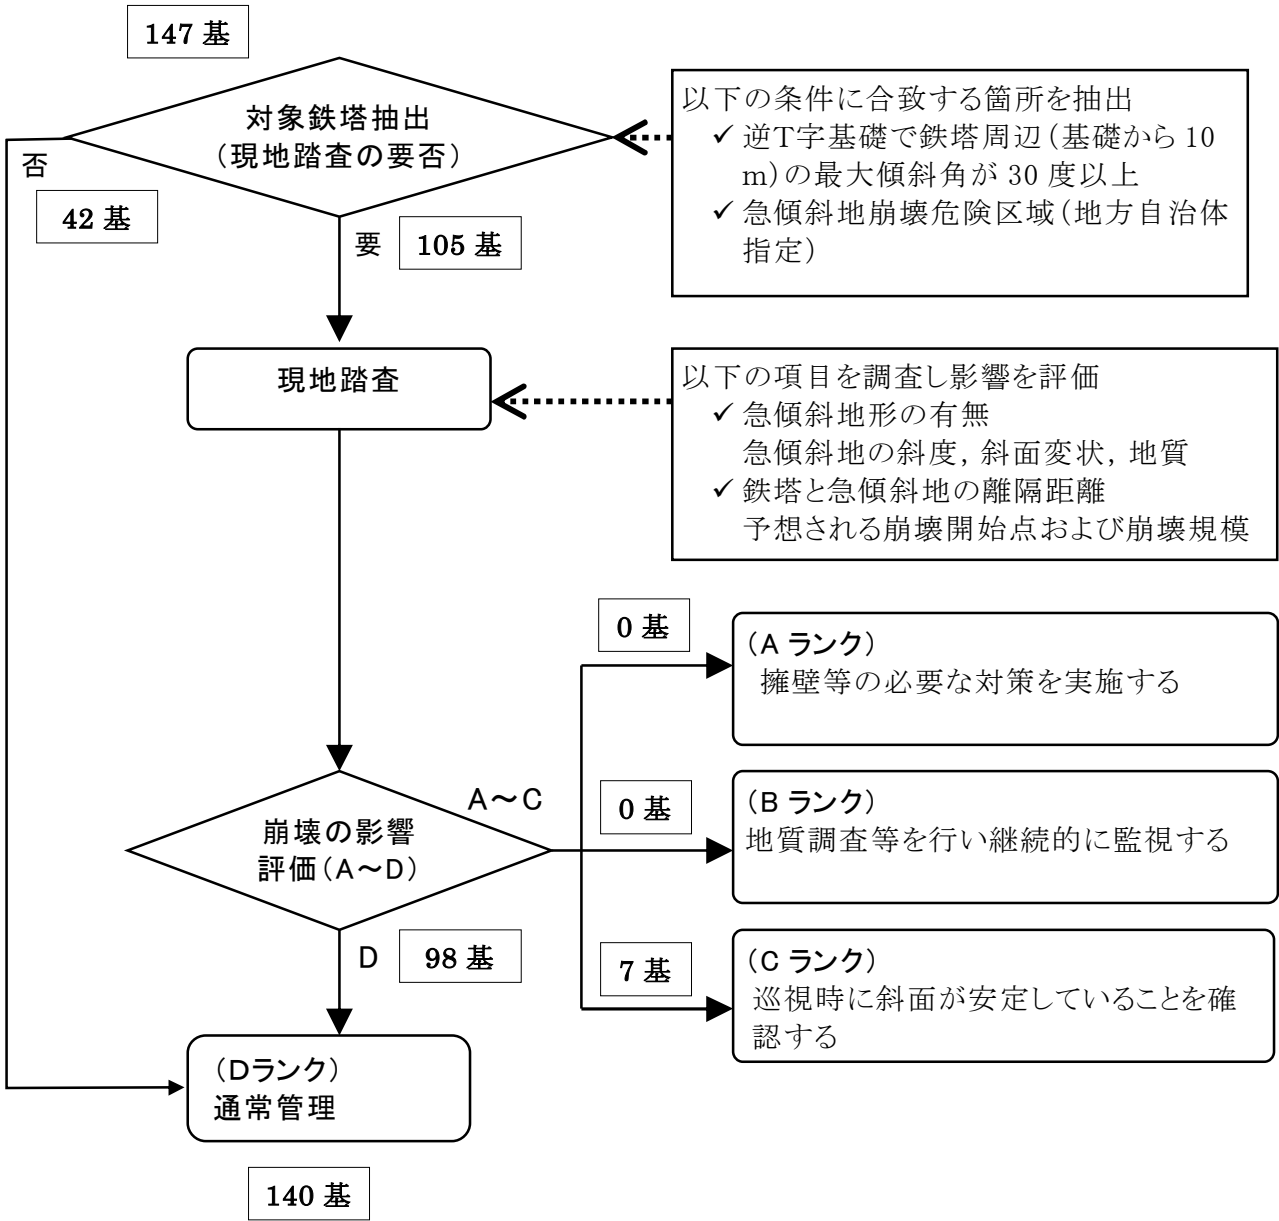
急傾斜地の土砂崩壊の評価結果

上述の現地踏査で収集した斜面勾配等の地形条件、地形特性等に基づき、各鉄塔を評価した結果、詳細評価が必要なものは無く、鉄塔基礎の安定性には問題ないことを確認した。(評価の詳細は、添付資料-4のとおり)

なお、評価がCランクとなった7基については、崩壊の規模がDランクよ

りもやや大きいと想定されるため、定期巡視の都度、斜面崩壊の兆候がないことを確認するとともに、大規模地震発生時には、速やかに巡視を行い現地の状況を確認する。

対象線路	鉄塔 基数	現地 踏査	評価結果			
			Aランク	Bランク	Cランク	Dランク
500kV 島根原子力幹線	46基	22基	0基	0基	0基	22基
220kV 第二島根原子力幹線	44基	41基	0基	0基	2基	39基
66kV 鹿島線	54基	39基	0基	0基	4基	35基
66kV 鹿島支線	3基	3基	0基	0基	1基	2基
