島根原子力発電所3号機の建設工程の変更について

制御棒駆動機構（CRD）動作不良の調査状況（概要）

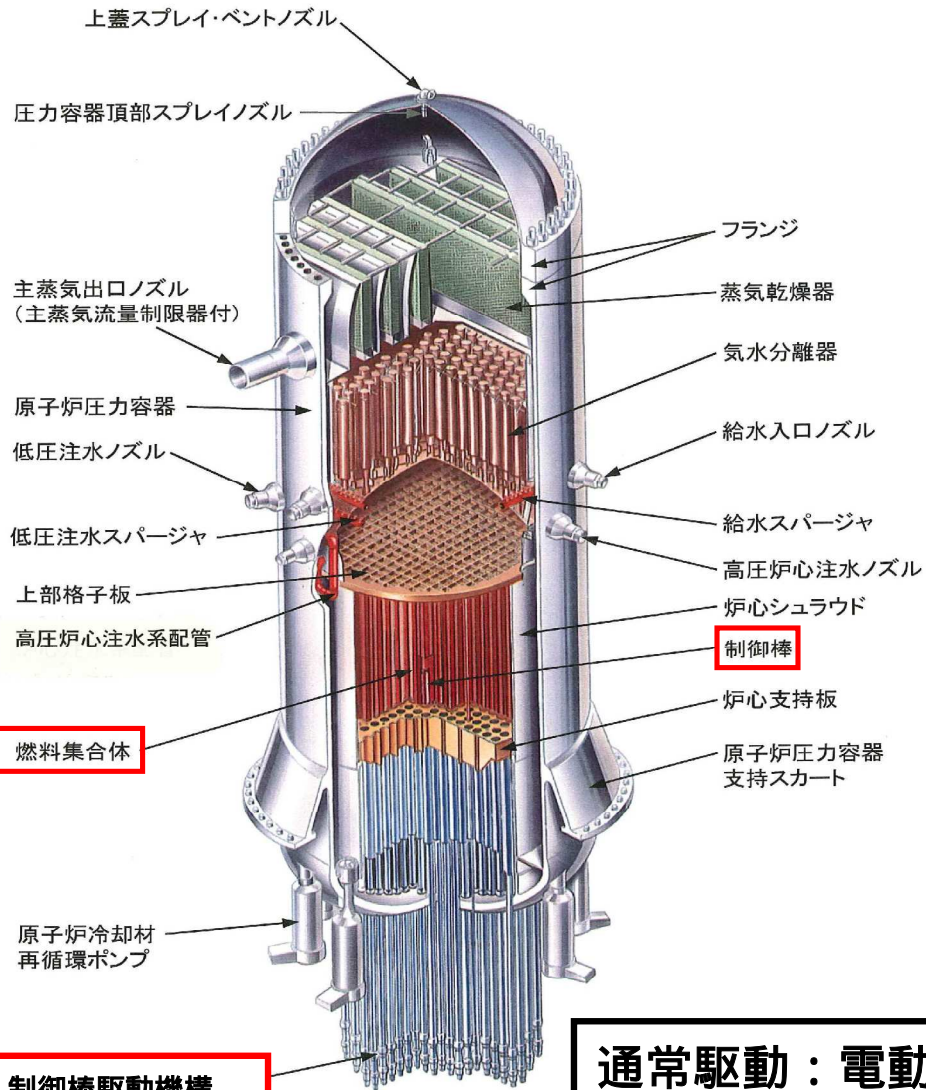
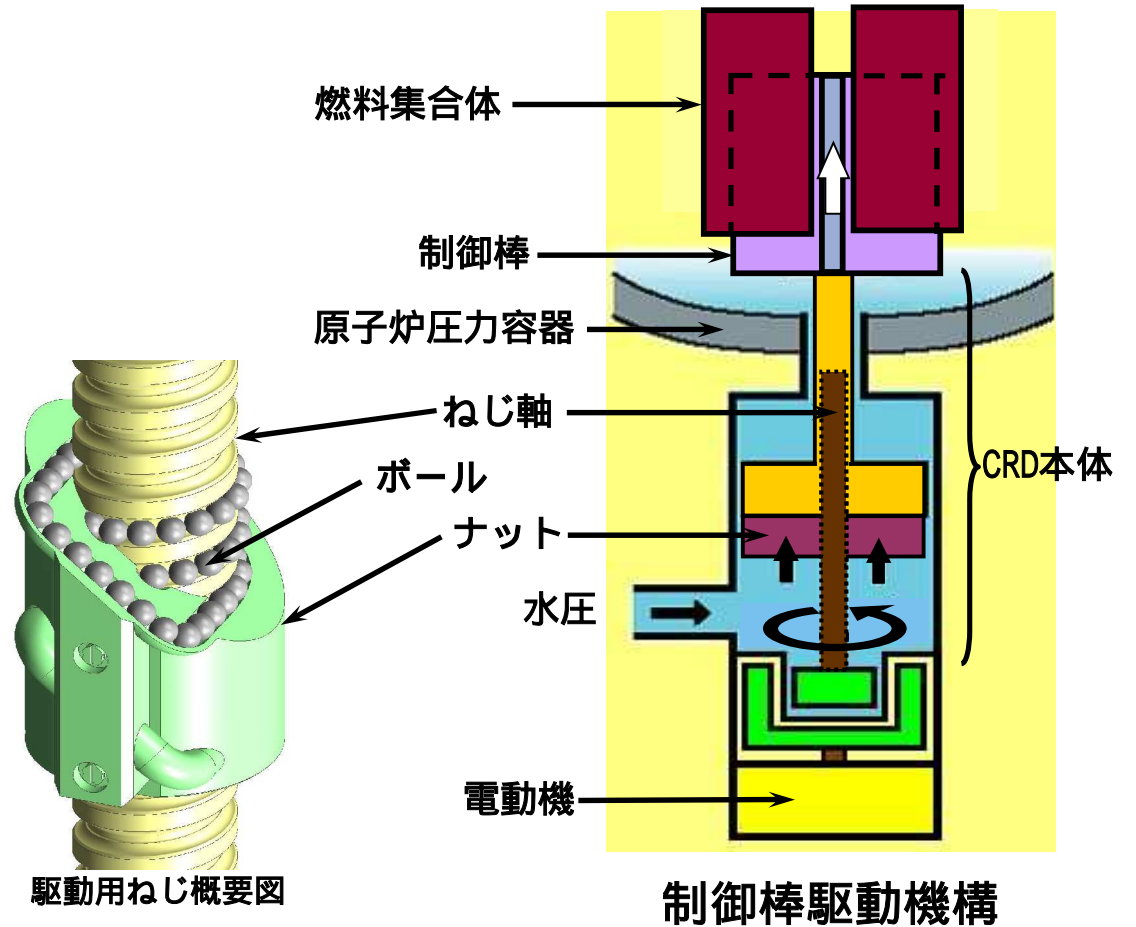
制御棒駆動機構について

動作不良を確認したCRD本体を分解点検した結果、駆動用ねじにへこみ・傷が認められ、金属剥離片等の異物が付着していた。

CRD内で確認した異物について分析・調査した結果、原子炉压力容器内の水（建設期間中であり最終清掃前の水）と一緒にCRD内に浸入したもので、駆動用ねじ軸材等から剥離したものが考えられる。

以上のことから、動作不良の原因は、異物が駆動用ねじに噛み込み、駆動用ねじの抵抗力（回転抵抗）が増大し、電動機の駆動力を超えたことであると推定した。

CRD205体全数を取り外し、CRDを製作したメーカーの工場において分解点検、清掃を行ったうえで、再据付する。

また、分解点検の際には、駆動用ねじの傷等の程度に応じて、交換あるいは手入れを行うとともに、分解点検を通して推定原因の妥当性を検証する。

CRD再据付時の異物混入を防ぐため、原子炉压力容器内の清掃を行うとともに、清浄な水を用いた再据付けを実施する。

また、CRD駆動時には、異物がCRD内に浸入することを防止するために流している水の流量管理を徹底する。
