# 島根原子力発電所1～3号機の現状について

2026年 7 月  
中国電力株式会社

# 島根 2 号機 燃料支持金具の仕様相違に伴う運転上の制限の逸脱および復帰について

# 島根 2 号機主変圧器冷却ファン中継端子台 における火災について

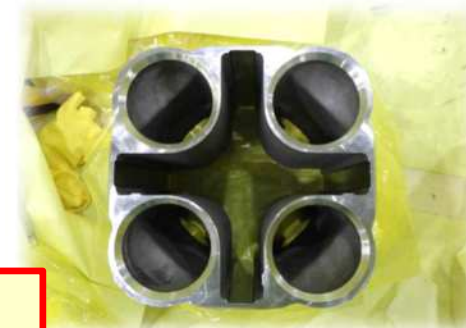
燃料支持金具 上部

- 島根2号機 第18回定期事業者検査中において、特別点検に向けたデータ採取に係る準備のため、制御棒、燃料支持金具、制御棒案内管を炉内から取り外す作業を実施していたところ、1つの燃料支持金具において、通水穴の寸法が設計上の仕様と異なることを確認しました。
- 第5回定期検査(1995年)において、燃料支持金具掴み具の動作確認用の燃料支持金具（模擬品）を誤って取り付けたものであることが判明しました。

※正規品：直径61.72mm、模擬品：直径30.0mm

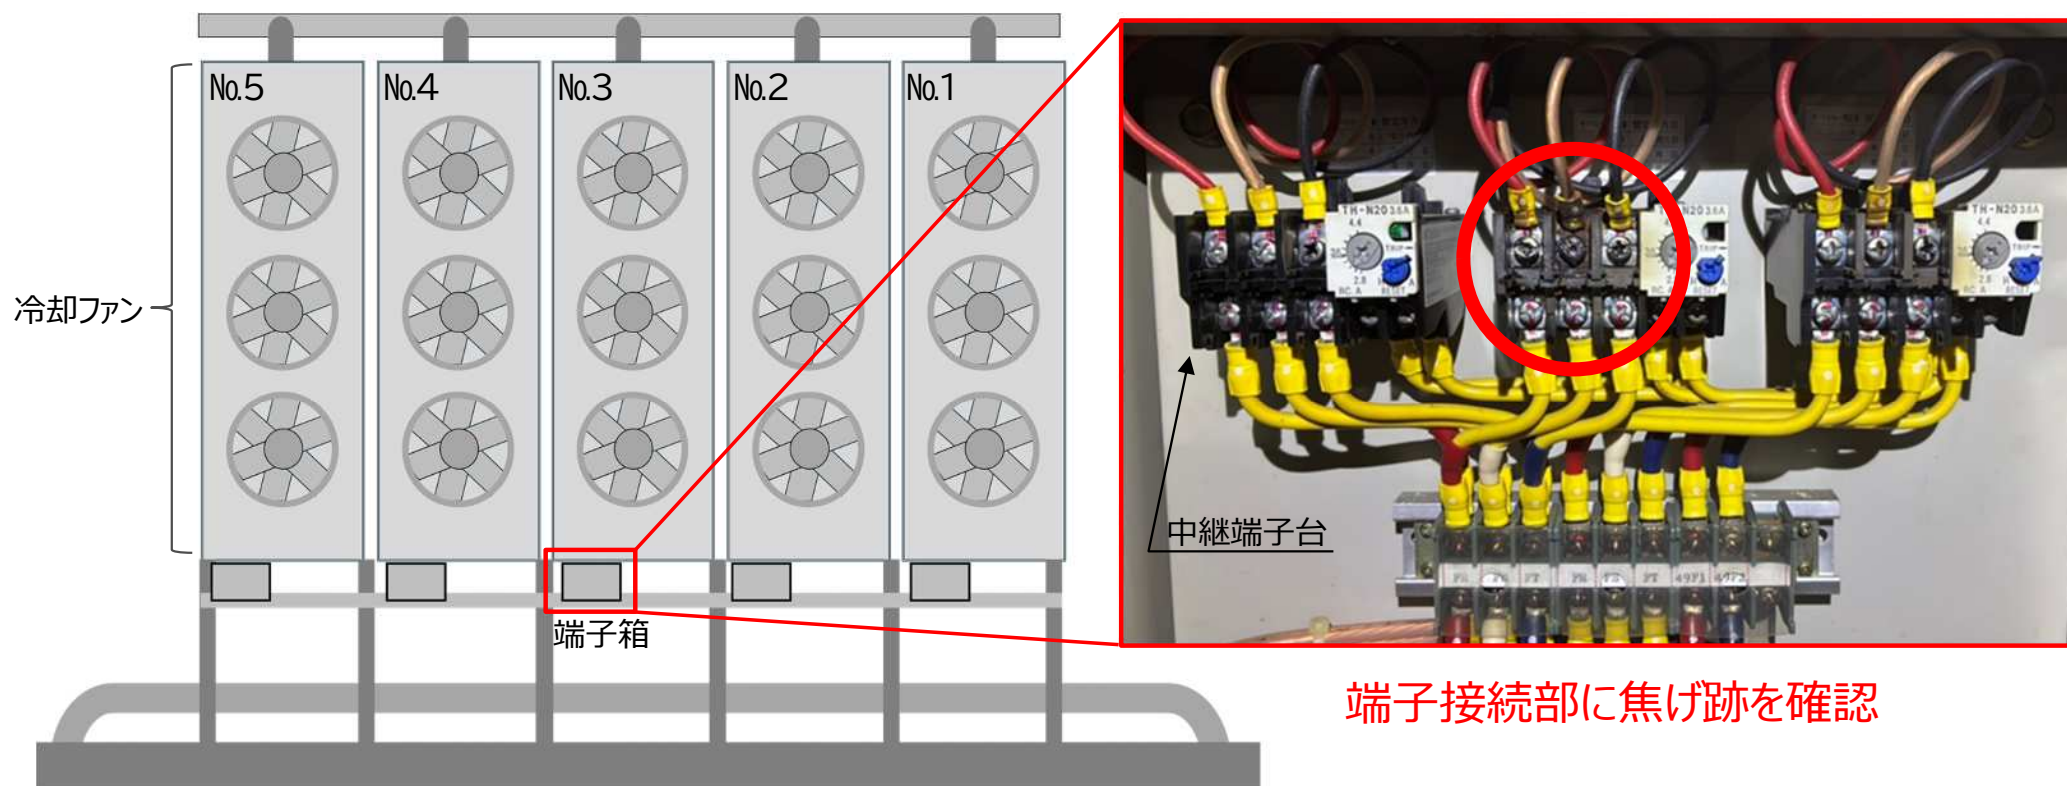
- 2026年2月7日（土）、島根 2 号機の中央制御室において、主変圧器の警報が発報し、現場を確認したところ、屋外（放射線管理区域外）に設置している主変圧器のNo. 3 冷却ファン中継端子台にある端子接続部に焦げ跡があることを当社社員が確認し、消防署へ通報しました。その後、消防署による現地確認が行われ、火災と判断されました。[2/7発表]
- その後、原因調査結果を取りまとめ、再発防止策を策定しました。[6/30発表]

- 原因調査の結果、火災の原因は、主変圧器冷却ファンの端子箱※に生じていた腐食箇所から塩分を含む水分が流入し、中継端子台の端子接続部に接触して短絡したことによるものと推定しました。当該腐食箇所については、これまで実施していた端子箱の外観点検が十分でなかったことから認識することができていませんでした。
- この原因調査結果を踏まえ、端子箱等の外観点検については、設備の全体が確認できるよう機器を取り外したうえで実施する再発防止策を策定しました。 ※中継端子台を覆う金属製の箱

| 原 因 | 再発防止策 |
|---|---|
| <ul style="list-style-type: none"> <li>✓ 主変圧器冷却ファンの端子箱の天板付近に腐食が進行していたため、雪や雨による塩分を含む水分が当該箇所から端子箱内へ流入し、中継端子台の端子接続部に接触して短絡に至ったことで火災が発生した。</li> <li>✓ 当該端子箱については、上方の冷却ファンを取り付けたままの状態を外観点検を実施し、損傷等の確認をしていたが、当該腐食箇所は冷却ファンを取り外さなければ確認できない箇所であったため、腐食の進行を認識することができていなかった。</li> <li>✓ 当該端子箱のような屋外設備を点検する際、水分の流入が懸念される錆を確認した場合、周辺部の腐食進行を疑い、その周辺の腐食進行状況を確認するための判断基準や着眼点が、点検手順書に明確に定められていなかった。</li> </ul> | <ul style="list-style-type: none"> <li>✓ 当該端子箱および他系統の端子箱において、端子箱の天板部に、防水性および耐食性のあるシートを用いて補修を行った。</li> <li>✓ 屋外に設置している電気盤、制御盤および端子箱のうち、今回の事象と同様、雨水等が流入すると短絡が発生する可能性があり、かつ構造上機器を取り外さなければ点検ができない箇所があるものは、当該機器を取り外したうえで実施するよう、標準工事仕様書に明示する。</li> <li>✓ 屋外に設置している電気盤、制御盤および端子箱の外観点検の際、錆を確認した場合は、周辺の腐食の進行を疑い、必要に応じて詳細な確認を実施することを、発注仕様書等に明記する。</li> </ul> |
