能登半島地震を踏まえた島根原子力発電所の 確認結果について

2024年4月

中国電力株式会社

- 本資料は、令和6年能登半島地震に伴い志賀原子力発電所で発生した事象について、島根2号機における状況を整理したものである。
- 今後、志賀原子力発電所で発生した事象の原因調査結果を踏まえ、新たな知見が確認された場合、適切に対策を行っていく。

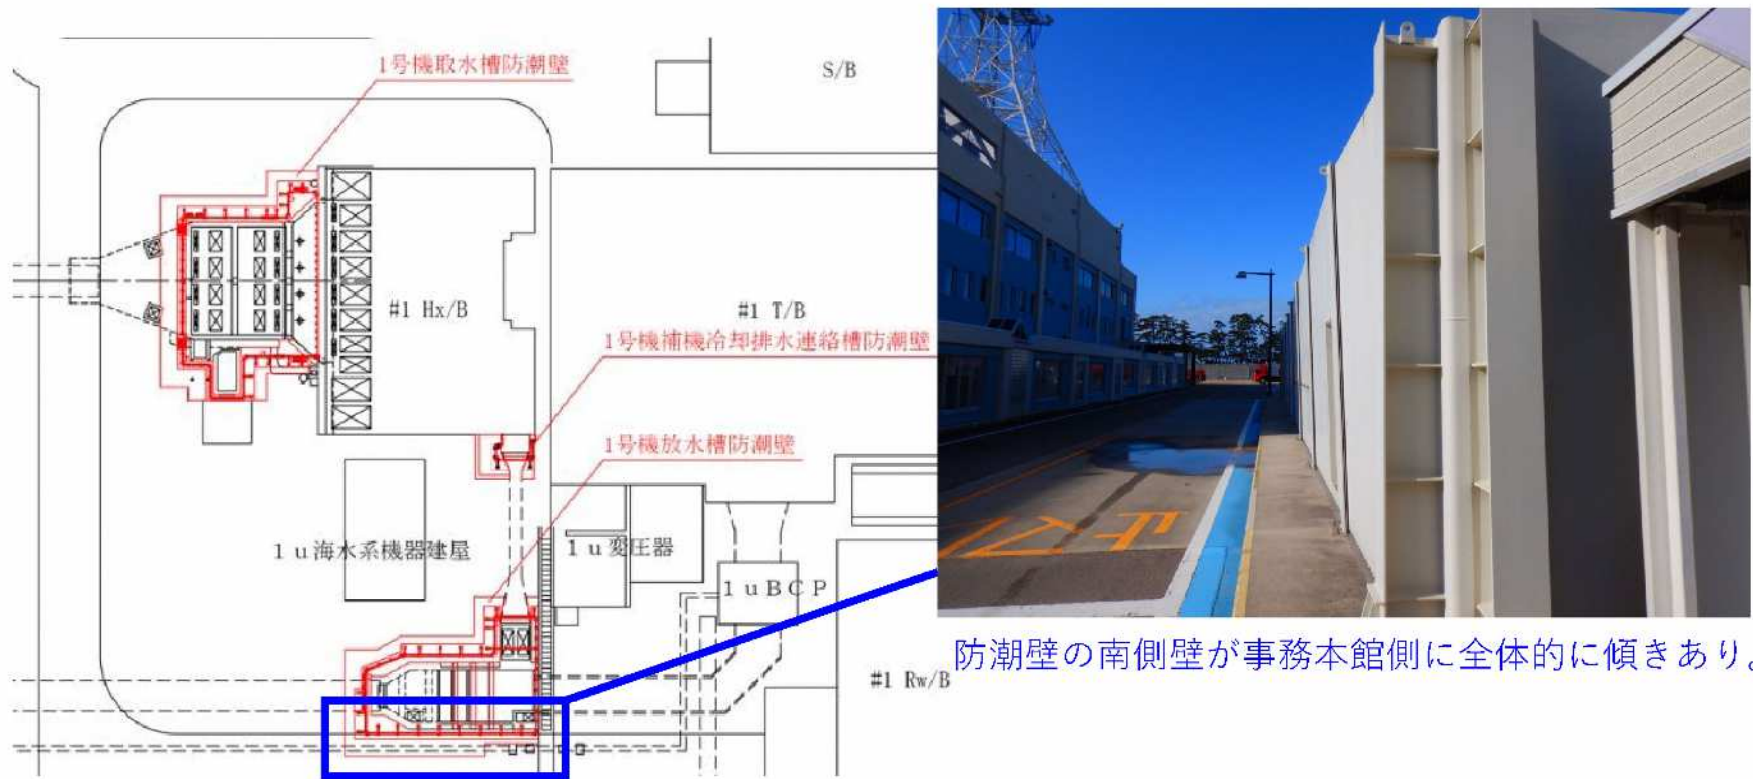
1号機 放水槽防潮壁の傾き

項目	志賀原子力発電所	島根原子力発電所2号機
防潮壁の傾き	<ul style="list-style-type: none"> 放水槽の周囲(全周約108m)に津波対策として設置した鋼製の防潮壁(高さ4m)の南側壁が、地震の影響により数cm程度傾斜(傾きが確認された南側の壁以外の壁は健全であり、倒壊の恐れなし) <p>【別紙1-1参照】</p>	<ul style="list-style-type: none"> 島根2号機取水槽除じん機エリアの周囲(全周約102m)に津波対策として志賀原子力発電所の防潮壁に相当する鋼製の防水壁(高さ;2.5m~3.5m)を設置 当該防水壁は、岩着である取水槽に支持され、基準地震動Ssに対して耐震性を有する設計としており、有意な傾きは発生せず、倒壊の恐れはなく、浸水防止機能を維持 <p>【別紙1-2参照】</p>

防潮壁の南側壁が事務本館側に全体的に傾きあり。

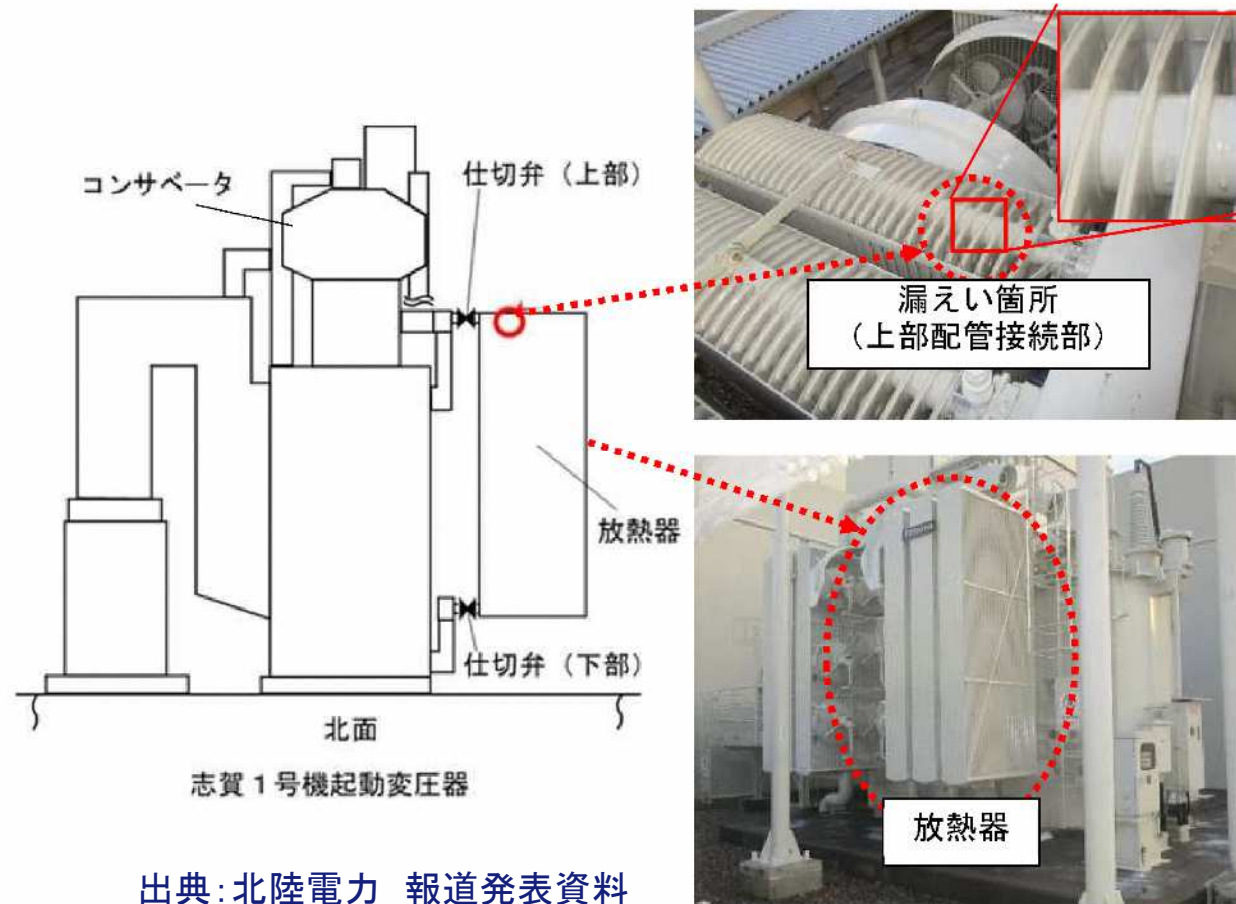
別紙3 - 1 志賀1号機 起動変圧器外観点検結果(20)

項目	志賀原子力発電所	島根原子力発電所2号機
<p>変圧器からの油漏れ</p>	<p>(1号機)</p> <ul style="list-style-type: none"> • 起動変圧器から絶縁油の油漏れが約3,600リットル発生 • 点検の結果、放熱器上部配管接続部の損傷を確認【別紙3-1参照】 • 絶縁油は堰内に収まっており、外部への影響なし • 火災の発生なし <p>(2号機)</p> <ul style="list-style-type: none"> • 主変圧器から絶縁油の油漏れが約19,800リットル発生 • 点検の結果、冷却器上部配管接続部の損傷を確認【別紙3-2参照】 • 噴霧消火設備が起動 • 火災の発生なし(当初、火災が発生と通報したが訂正) <ul style="list-style-type: none"> • 励磁電源変圧器の絶縁油が約100リットル(推定)漏えい • 絶縁油は堰内に収まっており、外部への影響なし【別紙3-3参照】 	<ul style="list-style-type: none"> • 島根2号機における油入変圧器は以下のとおり <ul style="list-style-type: none"> ➢ 主変圧器 ➢ 所内変圧器 ➢ 起動変圧器 ➢ 予備変圧器 • 上記の油入変圧器における放熱器や冷却器の接続配管について、地震による損傷は否定できない • 油入変圧器は、防油堤内に設置しており、仮に油が漏えいしても防油堤内部(排油溜め含む)に貯留される構造 • なお、島根2号機において、主発電機の励磁装置に用いる励磁変圧器は乾式変圧器であり、絶縁油不使用

志賀1号機起動変圧器の外観点検の結果、No. 4放熱器上部配管接続部の損傷を確認した。また、放圧板の動作および変圧器本体上部にあるコンサベータ内のゴム袋が損傷した可能性があることを確認した。

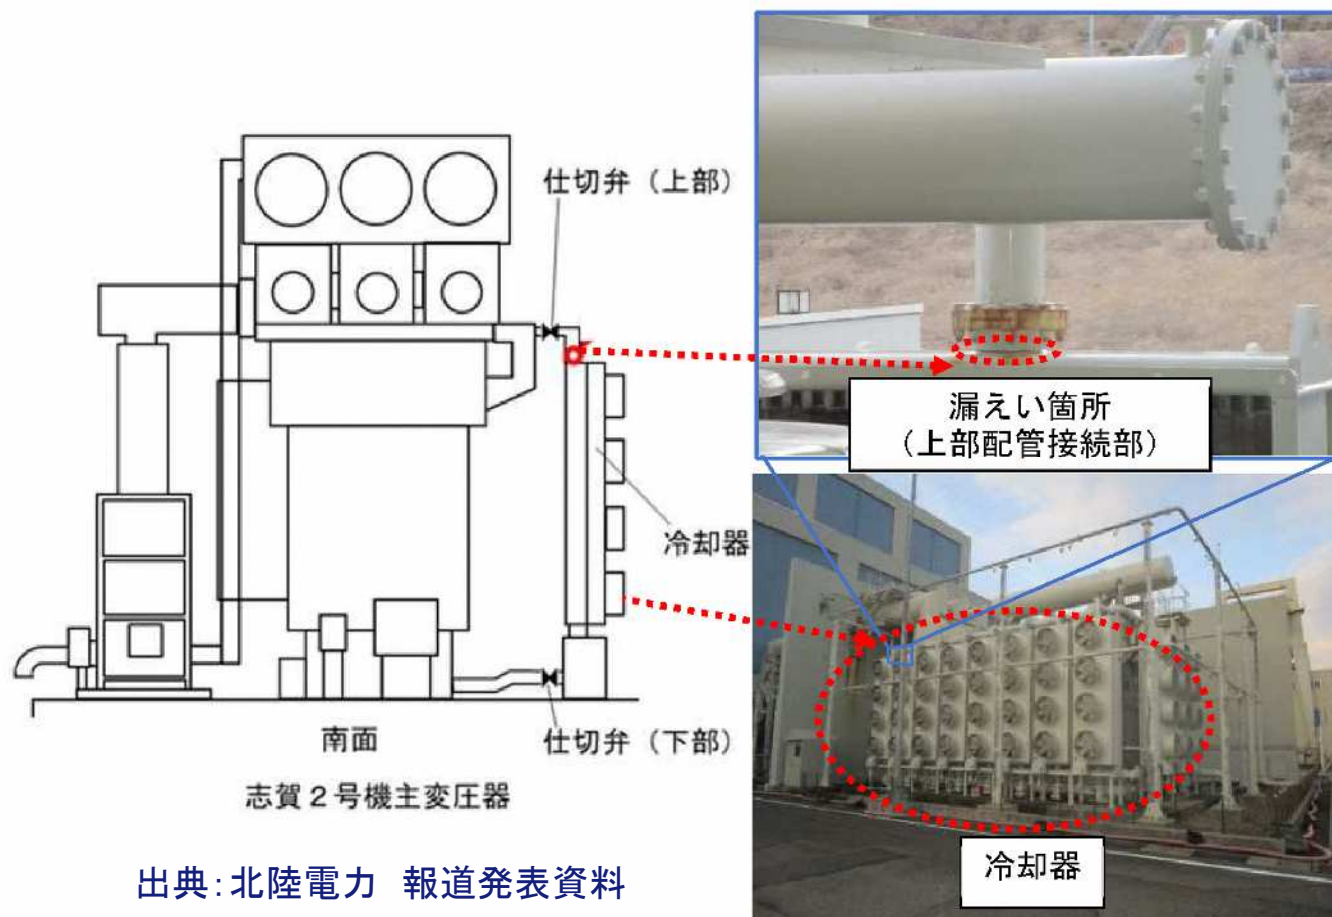
志賀2号機主変圧器の外観点検を行った結果、No. 11 冷却器上部配管接続部の損傷を確認した。また、No. 1～No. 10 冷却器上部配管接続部の塗装ひび割れおよびコンサベータと放圧管を接続する配管の損傷等を確認した。絶縁油の燃焼等の火災発生を示す形跡は認められなかった。なお、志賀2号機主変圧器の油中ガス分析を実施した結果、変圧器の内部故障の兆候を示すガスが検出された。

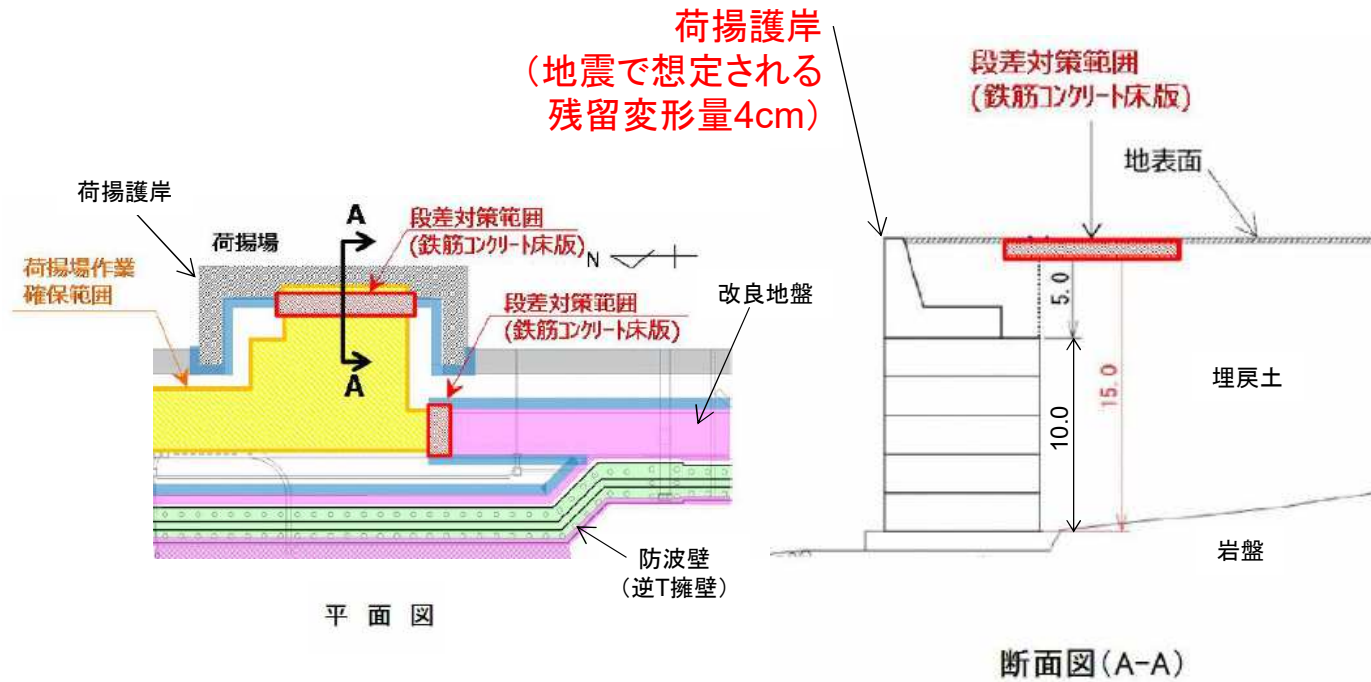
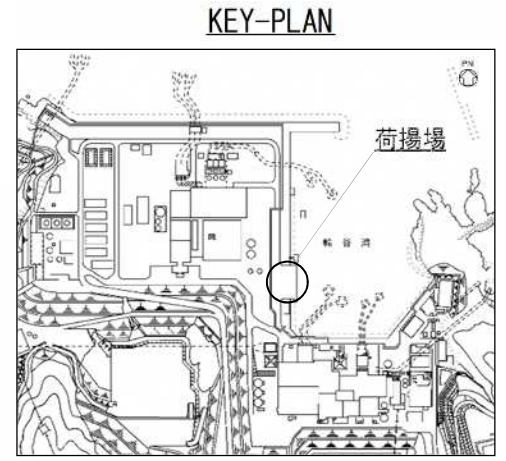
別紙 5 - 1 【島根】荷揚場の段差対策

項目	志賀原子力発電所	島根原子力発電所2号機
<p>物揚場のコンクリート舗装部の段差が発生</p>	<ul style="list-style-type: none"> 物揚場のコンクリート舗装部において、地震の影響により段差が発生 	<ul style="list-style-type: none"> 荷揚場のコンクリート舗装部において、地震の影響により一部に最大40cm程度の段差が発生する可能性を想定 段差が発生した場合、復旧作業(砕石敷設等)を行い段差を解消するが、これには一定の時間がかかることから、予め鉄筋コンクリート床版を設置し、荷揚場作業に係る車両・資機材退避の確実性を向上 荷揚護岸については、地震の影響による残留変形量は最大4cmであり、限界値※以下であることを確認しているため、荷揚場は地震後も使用可能 <p>※ 30cm (港湾の施設の技術上の基準・同解説の係留施設の耐震強化施設の限界値を参考に設定)</p> <p>【別紙5-1参照】</p>

箇所	境界部における埋戻土の層厚差 (m)	段差高さ (cm) = 埋戻土層厚 × 3.5%※	最大段差高さとして評価 (cm)
荷揚場A-A断面	10.0	35	40

※文献および土質試験に基づき設定した、地盤の液状化等による沈下率
