平成16年5月20日
中国電力株式会社

島根県平田市内での鉄塔傾斜の原因と対策について

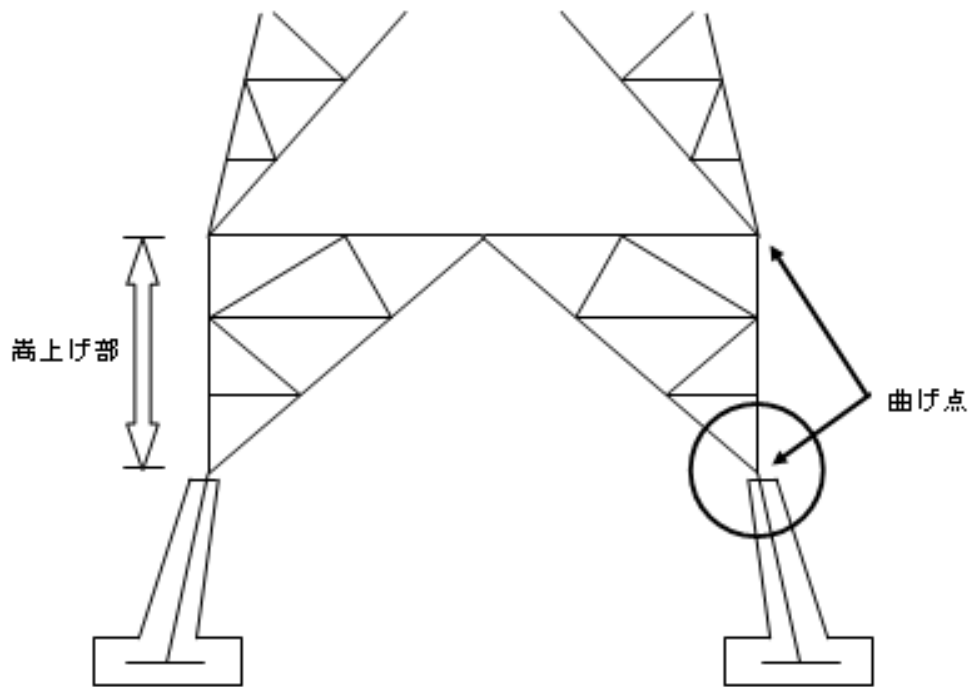
設計図

傾斜した鉄塔の設計図と施工後の構造

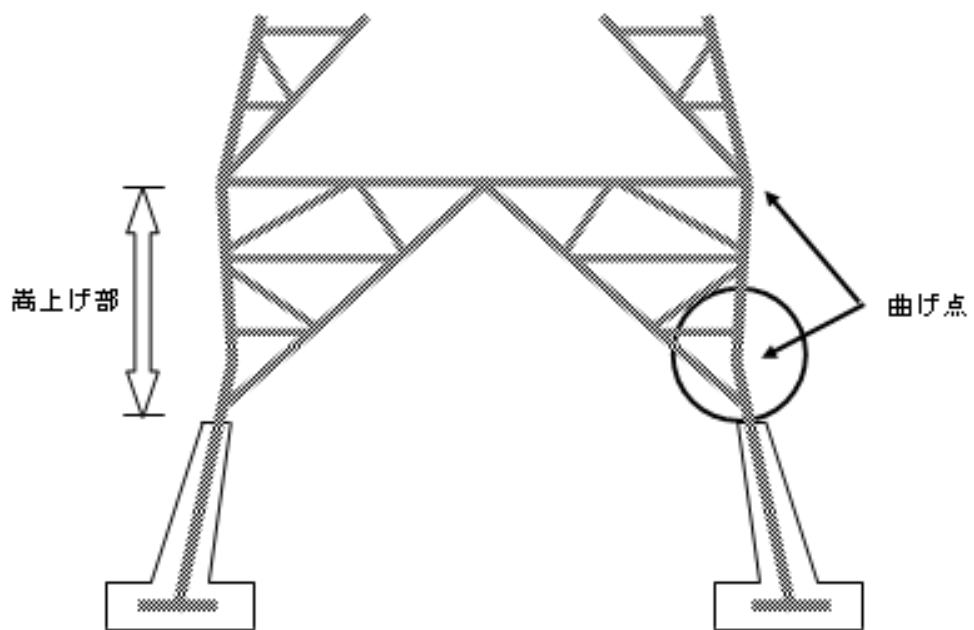
施工後の構造

当日の気象状況や傾斜状況、構造解析等の調査を行った結果、平成13年2月に実施した改造工事個所の構造が設計書どおりになっておらず、強度が不足していることを確認しました。

この2基の鉄塔は、平成13年に送電線下の宅地化のため嵩上げ工事を実施していますが、この時に既設部材と新設部材の継ぎ合わせ部で、設計とは異なる位置に曲げ点^(注)を設けており、このたびの電線着雪による異常な力がその箇所に加わった結果、1基の鉄塔が傾斜したと判断しました。これに伴い、残りの鉄塔の張力バランスが崩れ、残りの鉄塔も傾斜に至りました。

今後、鉄塔の嵩上げ工事については、設計から製作までのチェック体制を強化するなどし、再発防止に努めます。具体的には次のとおりです。

- ・ 鉄塔の嵩上げ工事について、設計から製作までのチェックリストを作成し、設計と製作が異なるようにします。
- ・ 管理者を含め、設計から製作までの管理に関する社内教育を再度実施します。
