平成16年9月13日
中国電力株式会社

発電用火力設備の水・蒸気系配管の技術基準適合状況調査に関する 報告書の経済産業省への提出について

発電用火力設備の水・蒸気系配管の 技術基準適合状況調査に関する報告内容

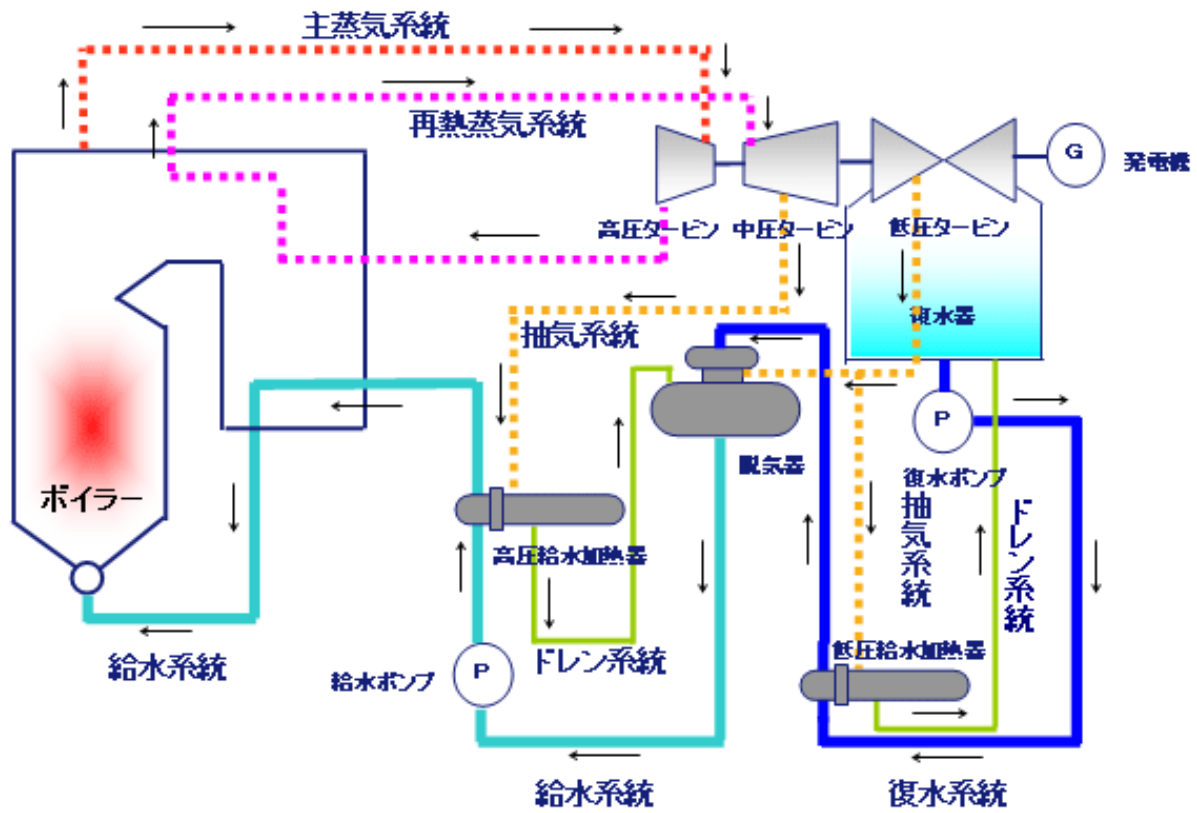
○調査対象システムの概略図

- ・配管内の流体の温度条件等から減肉が進行しやすい系統
(復水系統, 給水系統の一部, 給水加熱器のドレン系統等)
