平成16年10月22日
中国電力株式会社

岩国発電所3号機における配管肉厚の自主検査結果について

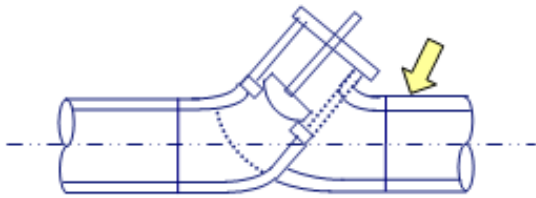
オリフィス下流部 (フローノズル)

部位名		外径(mm)	肉厚(mm)	技術基準 (mm)	測定 最小値 (mm)
給水ポンプ出口管	フローノズル(※2)	355.6	56.0	41.2	40.0
	下流部	355.6	56.0	41.2	40.0
	逆止弁下流部	355.6	48.0	41.2	39.5
ドレンタンク出口管	T管	216.3	8.2	3.8	1.8
第4給水加熱器ドレン管	レジャーサ	114.3	8.6	3.4	2.8

岩国発電所3号機(昭和56年9月運転開始)については、10月9日～21日まで検査を実施した結果、給水ポンプ出口配管(※1)などにおいて、国の基準を下回る部分的な減肉が5箇所確認されたため、11月中旬までに、該当部位の配管取替えを行う予定です。
