水島発電所3号機における配管肉厚の自主検査結果について

<参考>水島発電所3号機配管肉厚測定結果

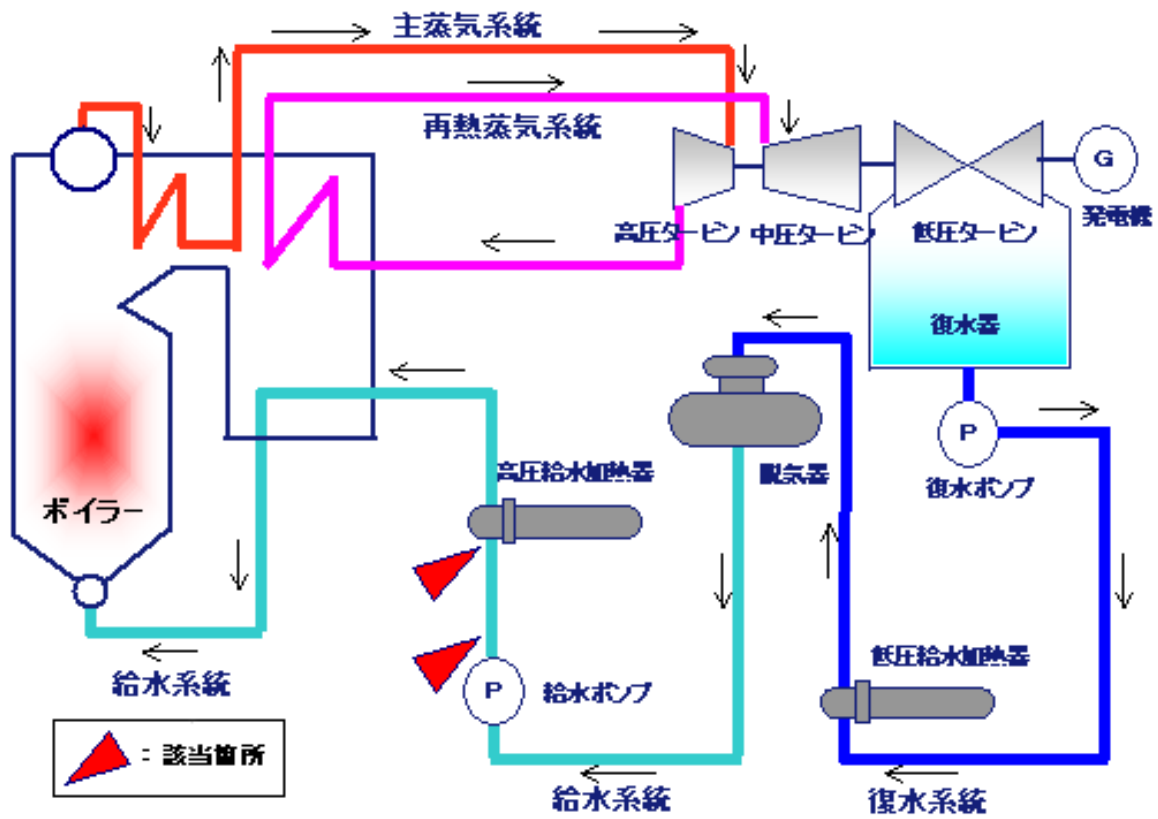
調査対象系統の概略図

水島発電所3号機(昭和48年2月運転開始)については、平成16年12月18日から平成17年1月27日まで検査を実施した結果、給水ポンプ出口配管^(注1)などにおいて、国の基準を下回る部分的な減肉が6箇所確認されたため、2月下旬までに該当部位の配管取替を行い、運転を再開する予定です。

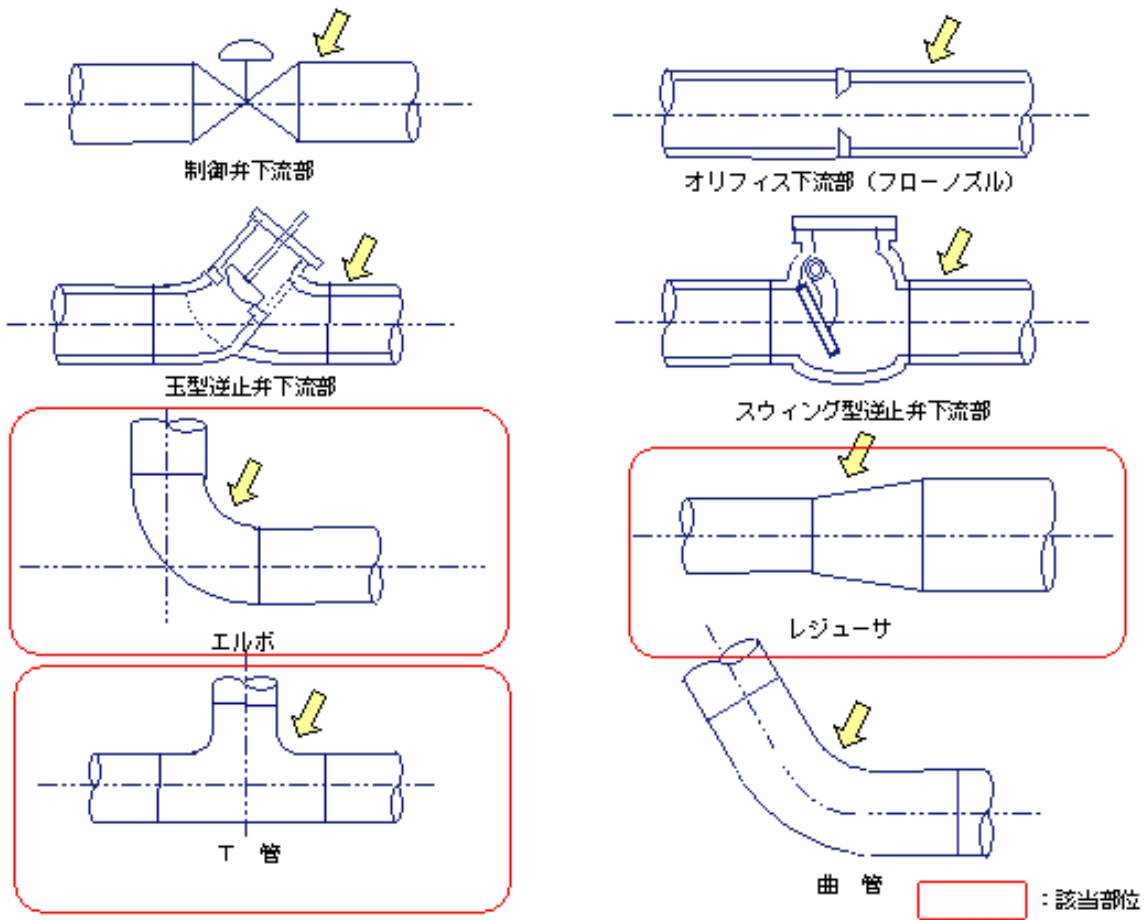
調査対象部位の概要図

部位名		外径(mm)	肉厚(mm)	技術基準 (mm)	測定 最小値 (mm)
給水ポンプ出口管	レジャーサ	318.5	33.0	29.0	27.8
		318.5	33.0	29.0	28.4
給水加熱器入口給水管	T管	406.4	42.0	37.1	36.3
	エルボ	267.4	28.6	24.4	23.8
		267.4	28.6	24.4	24.0
	レジャーサ	267.4	28.6	24.4	23.7
