岩国発電所2号機における配管肉厚の自主検査結果について

〈参考〉岩国発電所2号機配管肉厚測定結果

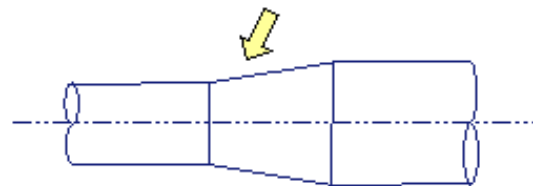
岩国発電所2号機(昭和47年4月運転開始)については、平成17年2月24日～平成17年3月10日まで検査を実施した結果、給水ポンプ出口配管(※1)において、国の基準を下回る部分的な減肉が4箇所確認されたため、3月下旬までに該当部位の配管取替を行い、運転を再開する予定です。

部位名		外径 (mm)	肉厚 (mm)	技術基準 (mm)	測定 最小値 (mm)
給水ポンプ出口配管	T管	318.5	30.0	26.03	26.0
	エルボ	318.5	30.0	26.03	25.9
		318.5	30.0	26.03	25.9
		318.5	30.0	26.03	25.7
