新小野田発電所2号機における配管肉厚の自主検査結果について

〈参考〉新小野田発電所2号機配管肉厚測定結果

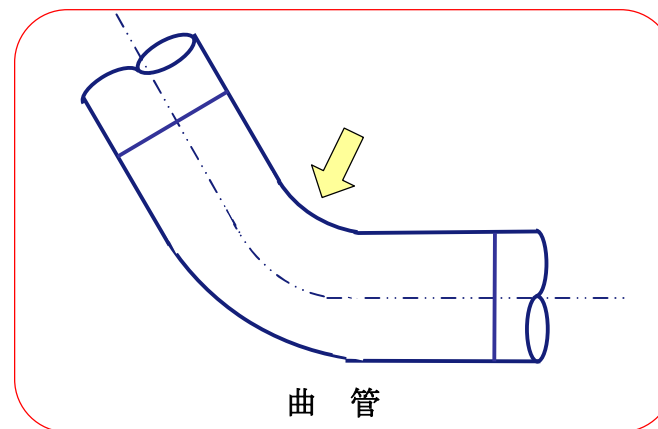
新小野田発電所2号機（昭和62年1月運転開始）については、平成17年4月1日～5月23日までの中間点検工事期間中に検査を実施した結果、給水加熱器胴空気抜き配管^(※)において、国の基準を下回る部分的な減肉が1箇所確認されたため、該当部位の配管取替を行いました。

部位名		外径 (mm)	肉厚 (mm)	技術 基準 (mm)	測定 最小値 (mm)
給水加熱器胴空気抜き配管	曲管	139.8	6.6	3.8	3.0
