**新小野田発電所1号機排煙脱硫装置における
火災の原因と対策について**

当社は、新小野田発電所（住所：山口県山陽小野田市新沖 所長：田中 平治 出力：100万kW）の排煙脱硫装置において、去る10月24日（月）に発生した火災事故について原因調査を進めてまいりました。このたび、発生原因と再発防止策を以下のとおりとりまとめましたのでお知らせします。

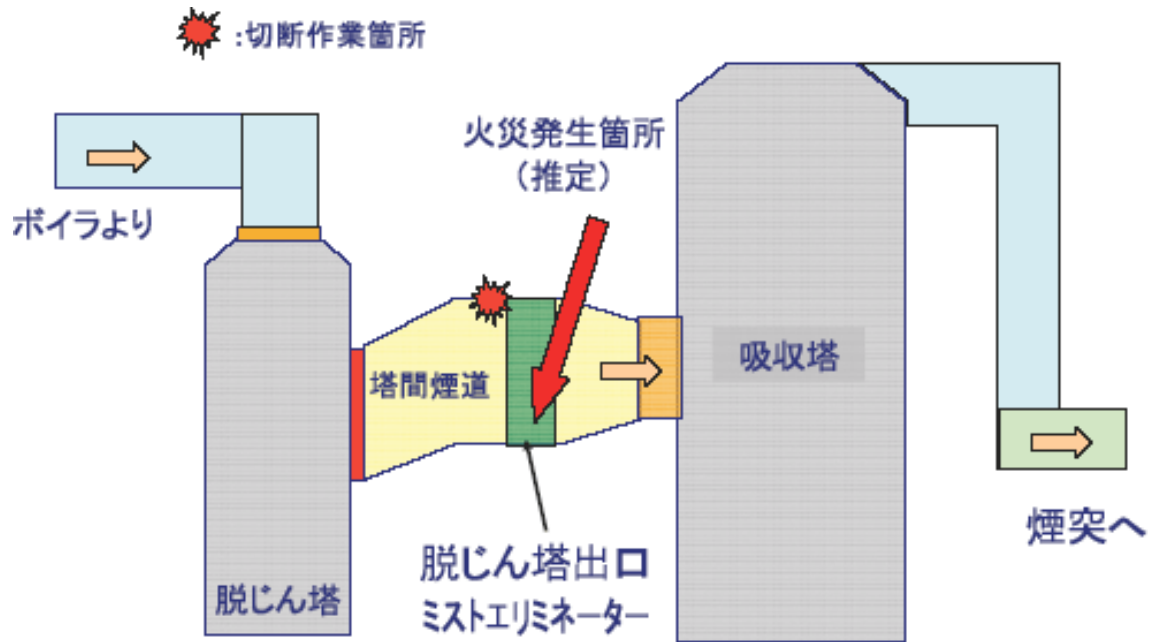
火災発生概要図

排煙脱硫装置改造工事において、煙道解体に使用したガス溶断機の火花が飛散し、近接のミストエリミネーター（※）に着火し、延焼しました。

- (1) ミストエリミネーターは着火の危険性があるため、搬出作業後に煙道の解体作業を行う計画としていたが、手順を変更し搬出前に煙道のガス溶断作業を実施した。
- (2) ミストエリミネーター着火の危険性について、作業員への周知が徹底されていなかった。
- (3) 監視人を配置していたが、ガス溶断部冷却のための水撒き作業を兼務しており、火花の飛散監視が十分に出来ていなかった。

- (1) 工事における作業手順遵守
火気を使用する工事の際は、可燃物を事前除去することなどを定めた作業手順が、遵守されるよう、請負者への指導およびパトロールを強化する。

火気使用時における①可燃物の危険性周知 ②火の粉対策の徹底 ③火気使用前の近接可燃物排除 ④消火対策の充実などの火災防止対策を徹底する。

監視人の役割を毎回作業前に確認するとともに、監視人には他の作業をさせず、作業環境の監視に専念させる。
