水力発電所における河川維持流量等の不足に係わる追加報告について

当報告書の中で、^{まのひら}間野平発電所津伏取水えん堤(広島市佐伯区湯来町)については、「構造が複雑であることから、流量を実測して確認する予定」としていましたが、このたび現地にて流量を実測した結果、所定の維持流量および協定流量が不足していたことが判明し、その原因と再発防止対策を取りまとめ、本日、中国地方整備局に追加報告しました。本事案は判明後、ただちに適正化しています。

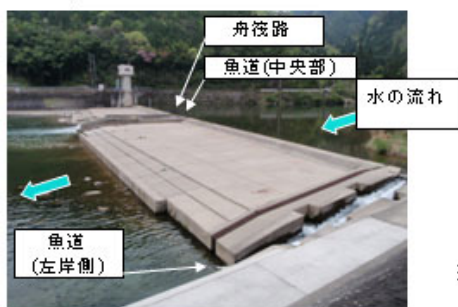
津伏取水えん堤状況写真

間野平発電所津伏取水えん堤からの河川維持流量(通年:2.53m³/s)は、えん堤の中央部および左岸部に設置された2つの魚道を利用して放流していました。また、太田川漁協との協定に基づく協定流量(5月1日～8月31日:4.50m³/s)については、両魚道に加え、えん堤中央部の舟筏路(しゅうばつろ)※2を利用し、えん堤中央部の魚道を全開放するとともに舟筏路の締切り板を一部取外すことにより放流していました。

このたび、取水えん堤下流地点において河川流量を実測して確認したところ、維持流量および協定流量について、以下のとおり流量不足が判明したため、締切り板を追加で取外す対策を実施し、所定の維持流量および協定流量を上回ることを確認しました。

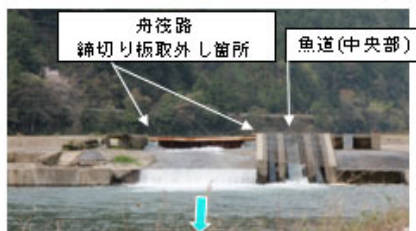
取水えん堤中央部放流設備 状況写真

今回判明した津伏取水えん堤では、中央部魚道において、えん堤上流から魚道の間傾斜した水槽を有するなど、他のえん堤に比べ構造が複雑であり、机上検討のみで実際の流量を推計することが難しい状態でした。

しかしながら、当該えん堤では、放流方法の変更あるいは設備の改造を行った後に実測による流量確認を行っておらず、これが本事案の直接的な発生原因であると判断しました。

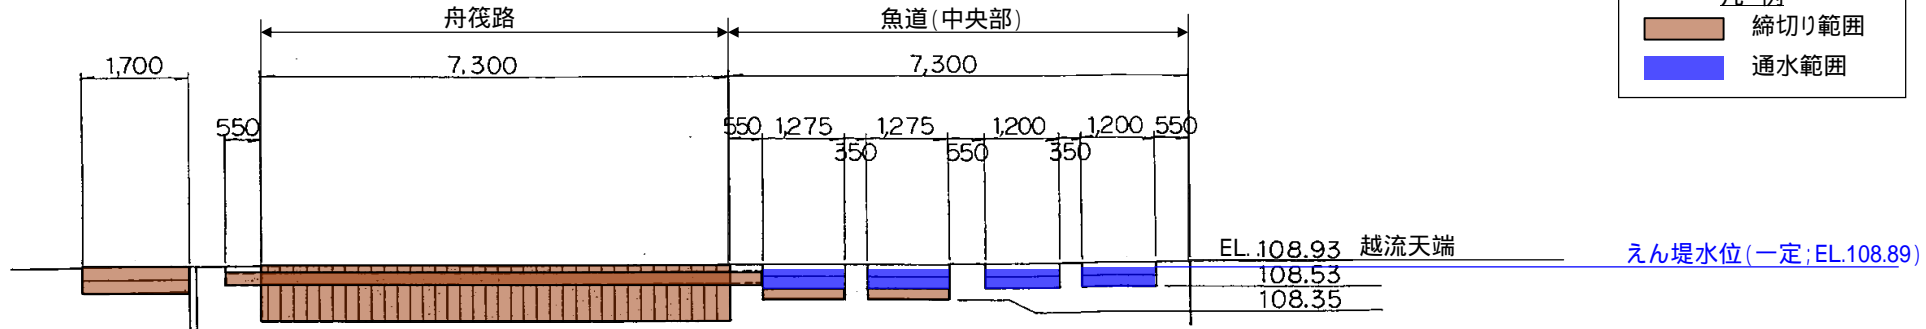
A - A 矢視図(維持流量放流時)(是正前)

項目	測定日	必要流量(A) (m ³ /s)	測定値(B) (m ³ /s)	過不足(B-A) (m ³ /s)	放流方法	対策後の 放流方法
維持流量	平成21年4月9日	[通年] 2.53	2.14	▲0.39	魚道のみ (板2枚設置)	魚道全開放、 舟筏路の板1枚取外し
協定流量	平成21年4月13日	[5月1日～8月31日] 4.50	4.39	▲0.11	魚道全開放、 舟筏路の板7枚取り外し	魚道全開放、 舟筏路の板8枚取外し
