山陰豪雪に伴う鉄塔折損の原因と対策について

鉄塔損壊箇所および鉄塔損壊の原因について

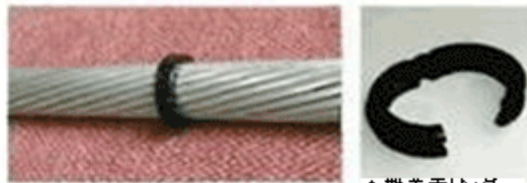
※1 難着雪リング

電線への着雪は、電線のよりに沿って回転しながら筒状になって発達する。一定間隔でリングを設置することで回転する雪を止めて着雪の成長を防ぐもの。

今回，事故が発生した余子支線については，これまで一部の箇所において難着雪リングを取り付けていましたが，今後は全ての箇所に難着雪リングを取り付けるとともに，着雪防止効果を一段と高めるために，ねじれ防止ダンパ※2を取り付けます。

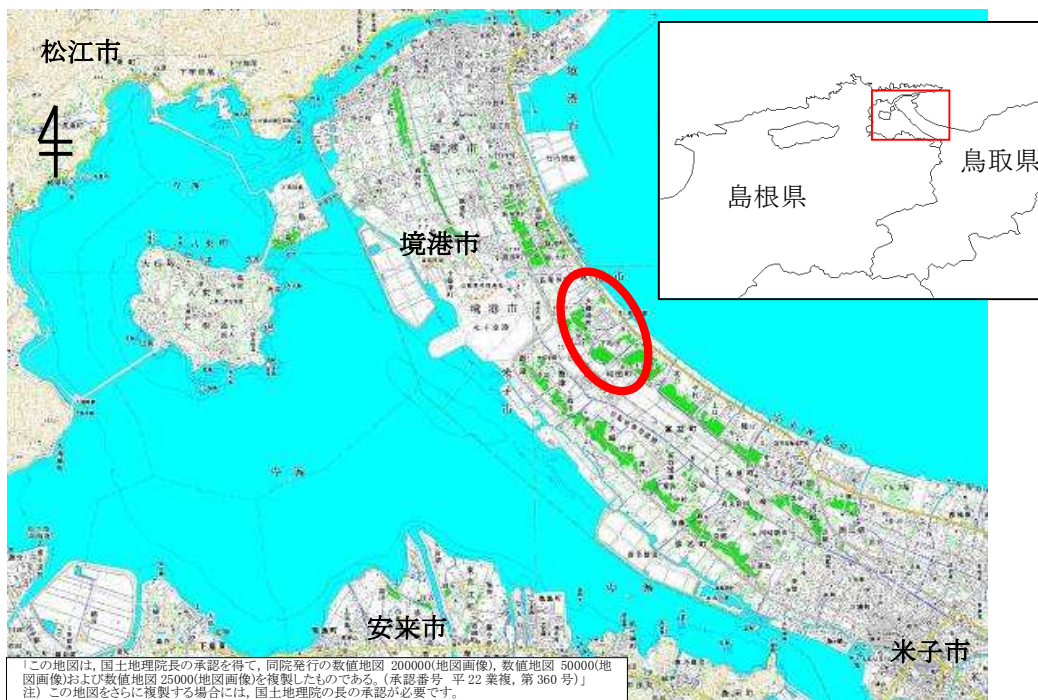
1. 鉄塔損壊箇所

- ・送電線鉄塔の損傷（折損，部材変形等）4基
- ・送電線の電線断線（電力線，架空地線）16箇所

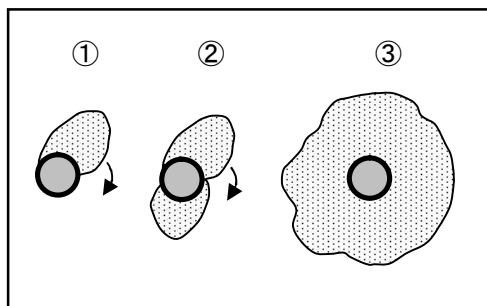
電線への異常着雪

上記の気象状況により、電線の一部に設計を大幅に上回る湿った雪が大量に付着し、電線に異常な荷重が加わったことにより、鉄塔折損や断線が発生しました。（[添付資料のとおり\[PDF:209KB\]](#)）

電線に着いた雪が、電線のよりに沿って、電線のまわりを回転しながら筒状になって発達する。(右図①→②→③)

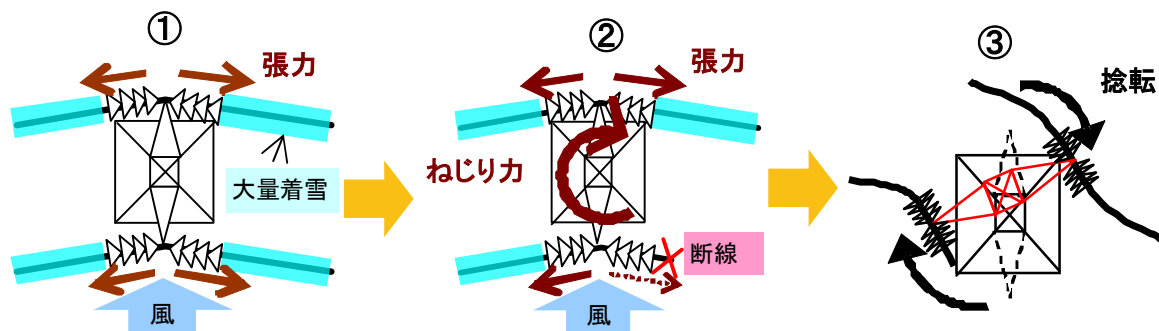
鉄塔の折損

- ① 電線への異常着雪による鉄塔への過大な荷重と
- ② 電線が断線したことによるねじり力が鉄塔に加わり
- ③ 鉄塔上部が捻転しながら折損した。
