島根原子力発電所2号炉
防波壁及び1号放水連絡通路防波扉の
周辺斜面の安定性評価について
(コメント回答)

令和元年11月22日
中国電力株式会社

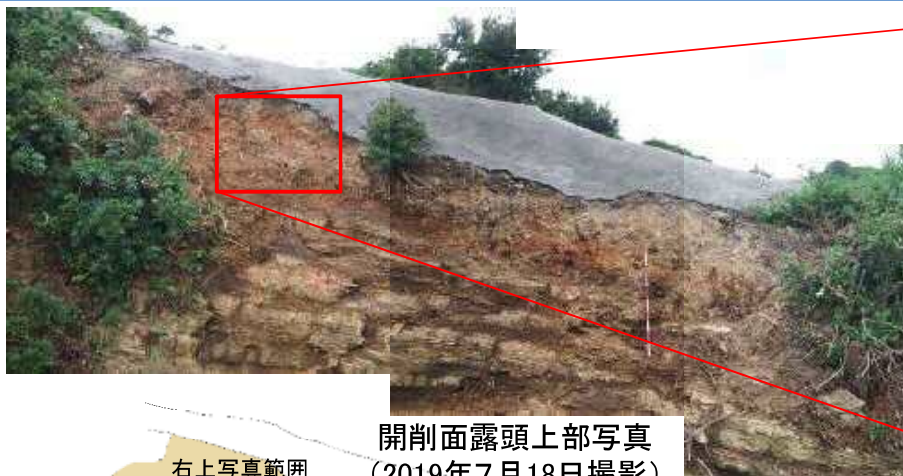
開削面露頭上部写真
(2019年7月18日撮影)

・開削面露頭上部で認められた礫質土及び粘性土は、表層すべりの要因となる表層土に相当する可能性が考えられる。これらは、空中写真判読で認められた表層すべりを想定した厚さ数mの土砂に相当する可能性が考えられる。

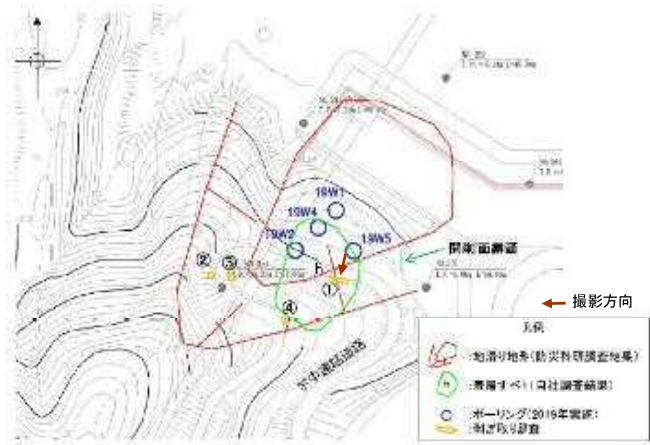
宇中連絡道路付近における剥ぎ取り調査 ①地点

- 剥ぎ取り調査①地点では、下位から葉理の発達した凝灰質頁岩、黑色頁岩、礫質土が認められる。
- これらは防災科研調査結果の地滑り地形の地滑り土塊とされる箇所において実施したボーリング19W2孔のG.L.-2.4m以浅の層準に対比される。また凝灰質頁岩と黑色頁岩は、鍵層Kshの上部に相当する。

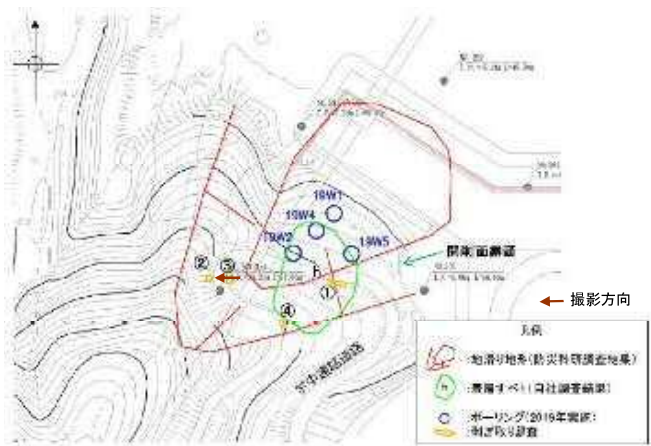
宇中連絡道路付近における剥ぎ取り調査 ②地点

- 剥ぎ取り調査②地点では、下位から凝灰岩、黑色頁岩、ドレライト、凝灰岩及び黑色頁岩の互層、凝灰質頁岩が認められる。
- これらは防災科研調査結果の地滑り地形の地滑り土塊とされる箇所において実施したボーリング19W2孔のG.L.-4.0m以浅の層準に対比される。また凝灰岩より上位の黑色頁岩等は、鍵層Kshの中下部に相当する。

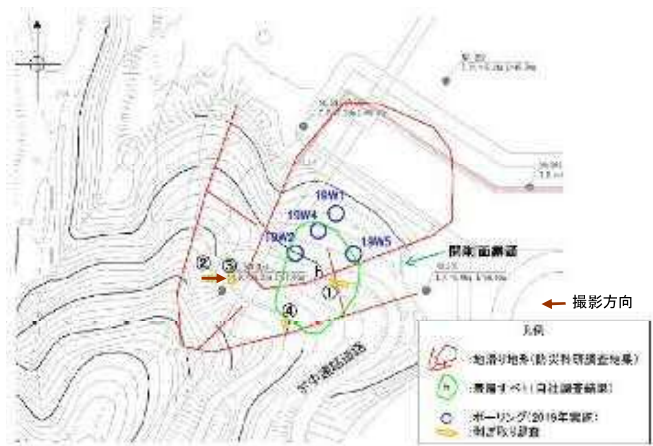
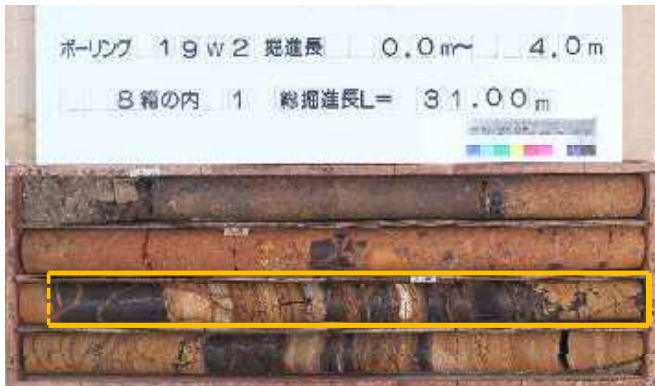
宇中連絡道路付近における剥ぎ取り調査 ③地点

- 剥ぎ取り調査③地点では、下位からドレライト、凝灰岩及び黑色頁岩の互層、火山礫凝灰岩が認められる。
- これらは防災科研調査結果の地滑り地形の地滑り土塊とされる箇所において実施したボーリング19W2孔のGL-3.0m以浅の層準に対比される。また凝灰岩及び黑色頁岩の互層は、鍵層Kshの上部に相当し、最上部の火山礫凝灰岩は鍵層Kshの上位層の火山礫凝灰岩に相当する。

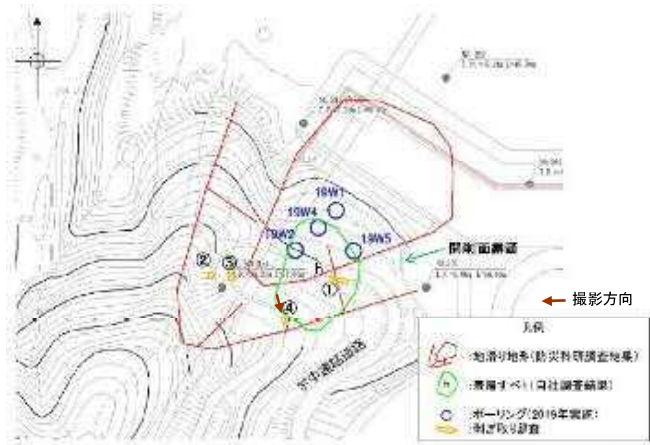
宇中連絡道路付近における剥ぎ取り調査 ④地点

- ・剥ぎ取り調査④地点では、下位から火山礫凝灰岩、礫質土が認められる。
- ・礫質土は締りがよく、その層厚は40cmから15cmであり、標高が高くなるにつれて層厚が薄くなる。
- ・火山礫凝灰岩は、剥ぎ取り調査③地点で確認した鍵層Kshの上位層の火山礫凝灰岩に相当する。
- ・この地点において火山礫凝灰岩と礫質土の境界は不明瞭で漸移的であり、下位の火山礫凝灰岩が強風化したものと考えられる。また、開削面露頭で確認された礫質土の性状とは異なる。

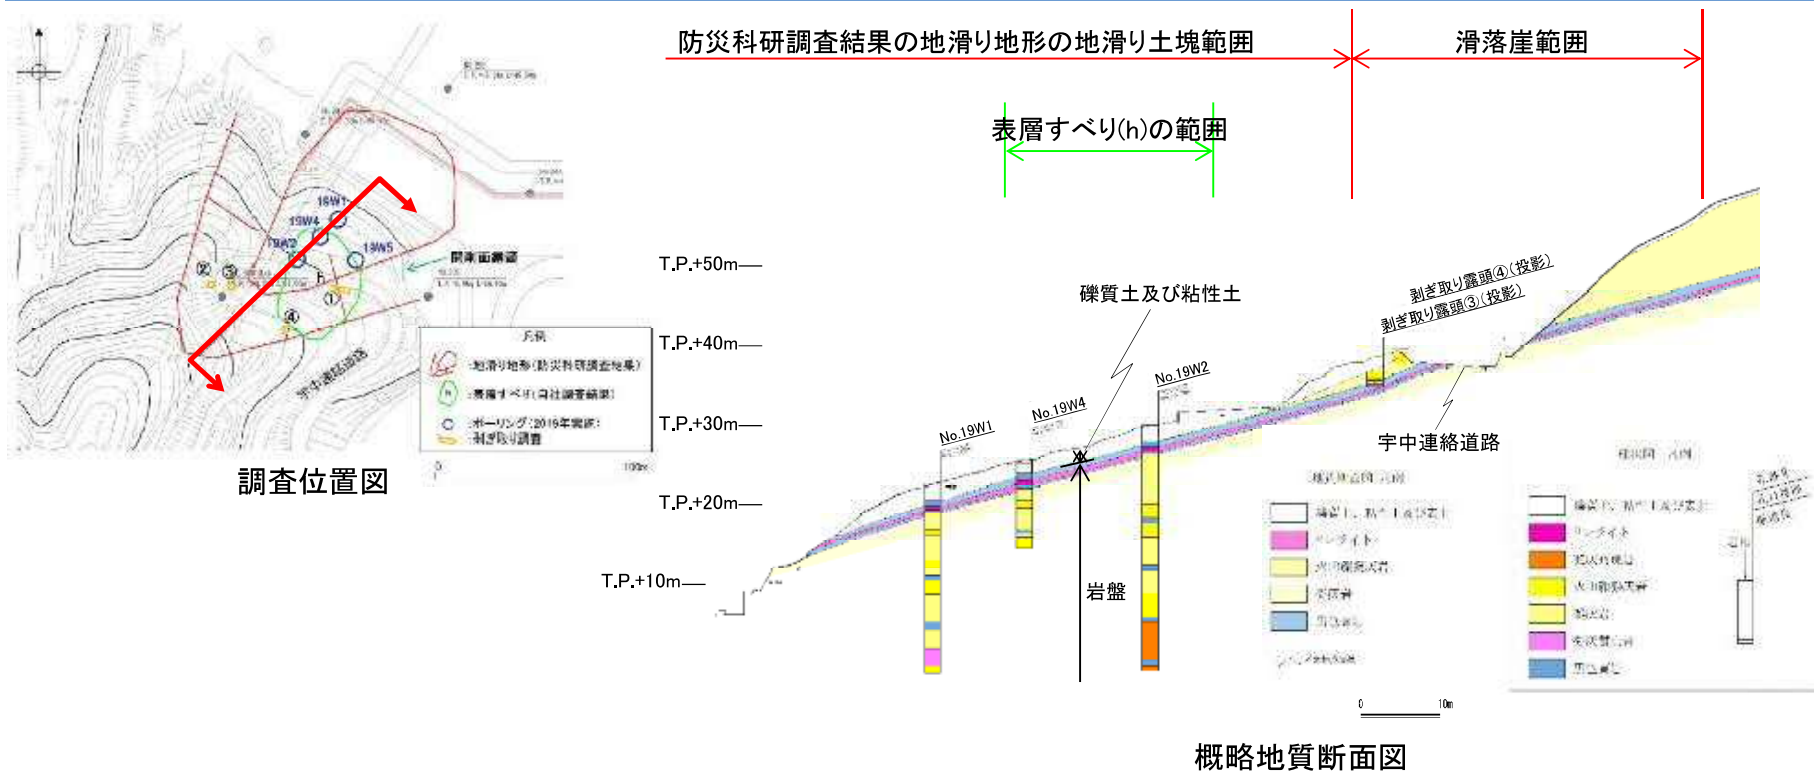
防波壁(西端部)周辺の概略地質断面図

防波壁(西端部)周辺において、ボーリングコアや露頭の状況を整理したより詳細なルートマップに基づき、防災科研調査結果の地滑り地形の範囲における層準の連続性、開削面露頭で確認した礫質土及び粘性土の分布範囲に着目した地質断面図を作成した。

- ・防災科研調査結果の地滑り地形の範囲において、ボーリングコア及び開削面露頭上部に認められる層準が連続することが確認された。
- ・表層すべりの可能性が考えられる礫質土及び粘性土についても、宇中連絡道路直前(剥ぎ取り調査地点④)まで連続し、その範囲は防災科研調査結果の地滑り地形の地滑り土塊及び表層すべり(h)に概ね対応する。また、礫質土及び粘性土の層厚は約2mである。

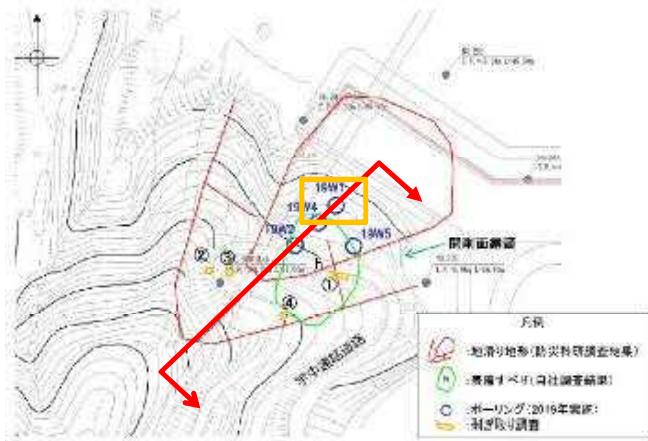
表層すべりを想定した礫質土及び粘性土の層厚

- ・空中写真判読で認められた表層すべりを想定した厚さ数mの土砂に相当する可能性が考えられる礫質土及び粘性土は、防災科研調査結果の地滑り地形の地滑り土塊及び当社の地形調査に基づく表層すべり(h)付近とされる箇所において認められる。
- ・礫質土及び粘性土の層厚は、ボーリングコアや露頭観察結果を踏まえると、約2mであることが確認された。

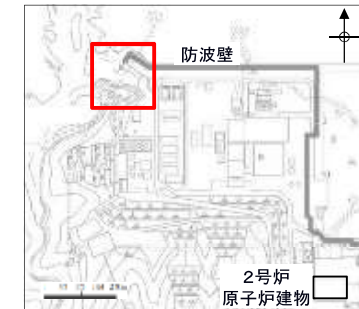
防波壁(西端部)位置図

防災科研調査結果の地滑り地形付近において確認された礫質土及び粘性土については、過去の表層すべりの可能性が完全に否定できないことから、防波壁周辺斜面の安定性確保のため、撤去することとする。

撤去範囲については、防波壁に与える影響を考慮し、尾根線に囲まれた内側の範囲について、岩盤部までの礫質土及び粘性土を全て撤去することとする。

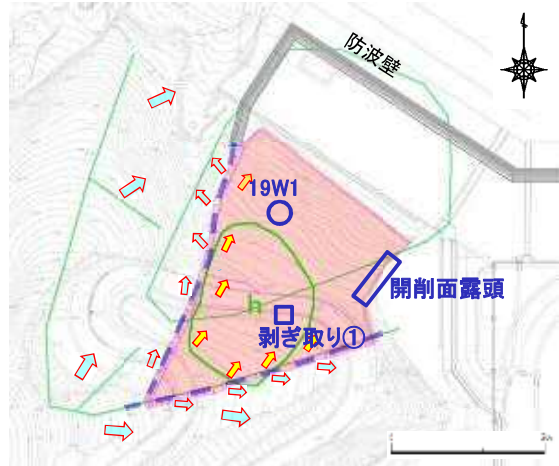
対策工平面図

対策工では岩盤を確認できる深度まで礫質土及び粘性土を撤去する。

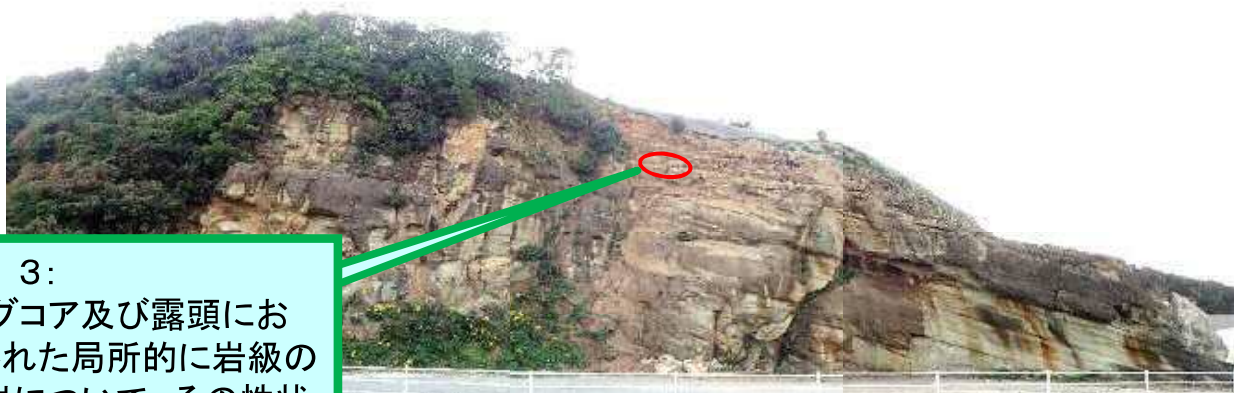
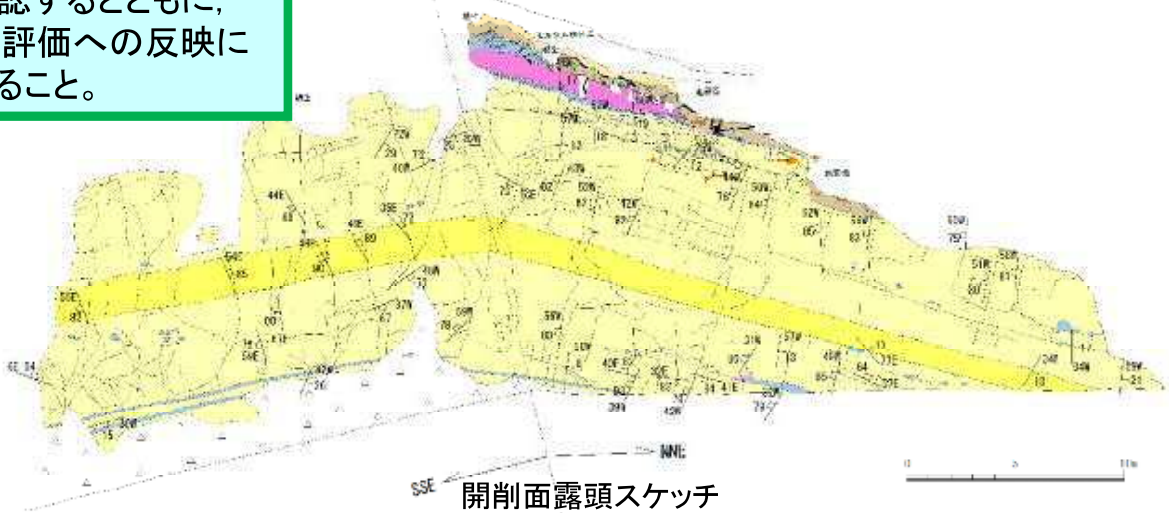
開削面露頭全景(2019年11月6日撮影)

- ・開削面露頭は凝灰岩を主体とし、最下部及び上部に黒色頁岩薄層、ほぼ中央に火山礫凝灰岩層が認められる。これらの岩相境界は明瞭で、ほぼ平滑な境界を有する。また上部には貫入したドレライトが認められる。露頭最上部には、粘性土及び礫質土が分布する。
- ・層理面は北へ緩く傾斜し、これに直交する高角度割れ目が認められる。露頭全体が弱変質により淡褐色を呈するが、岩盤は堅硬である。シームや断層、褶曲、深層崩壊に伴う地滑り面は認められない。

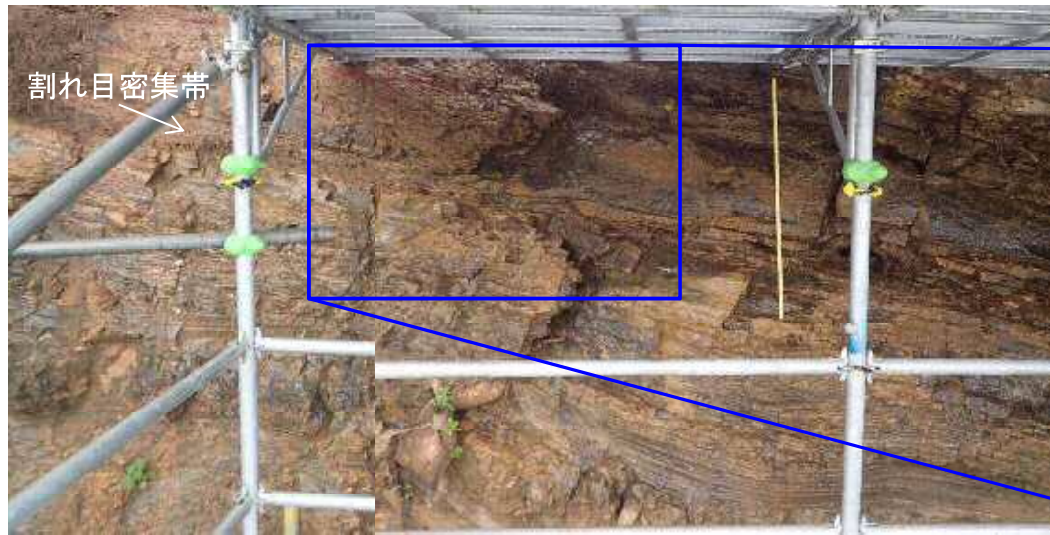
露頭における凝灰岩の状況 (2019年10月24日撮影)

開削面露頭の標高22m付近には、凝灰岩が分布しており、この一部は層厚約10cm程度の割れ目密集帯を伴う(右上写真)。この凝灰岩の性状について確認した。

- ・この凝灰岩の割れ目密集帯の連続性は乏しく、該当露頭の約1m右側において、割れ目間隔は6cm程度となる(右下写真)。右下写真の割れ目間隔の広い面は、表面の割れ目密集帯が、再観察時に観察面にほぼ平行な高角度節理で剥がれたものである。この面を見ると、割れ目のない岩盤となっている。
- ・この割れ目密集帯に粘土は認められない。
- ・露頭の割れ目密集帯は表面のみで認められ、岩盤内部では割れ目間隔の広い状態になっていると考えられる。
- ・割れ目密集帯を伴う凝灰岩はC_M級～C_L級岩盤と評価する。

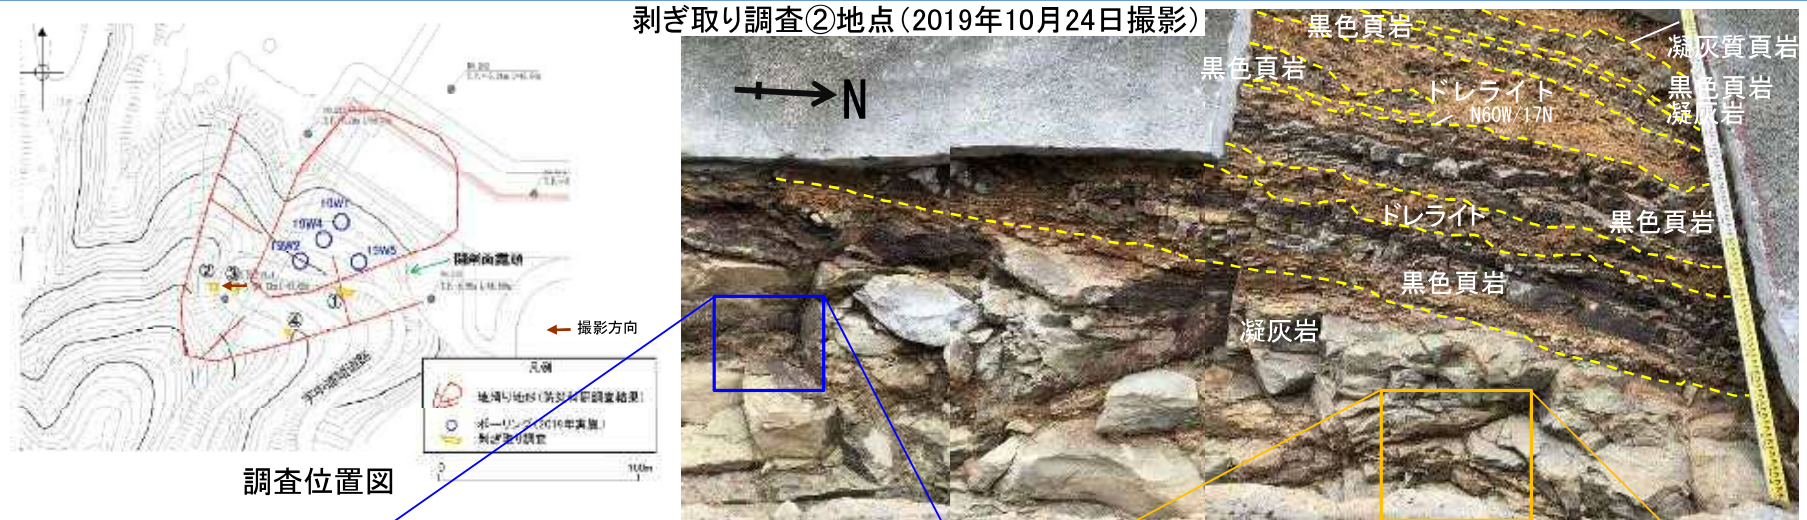
剥ぎ取り調査②地点における凝灰岩の性状

- 剥ぎ取り調査②地点では、最下位の凝灰岩中に、割れ目密集帯の層準が出現する。露頭右側では割れ目密集帯の厚さは4cmであるが、露頭左側では同一層準に割れ目は認められない。
- 割れ目密集帯は連続しないと考えられる。
- 割れ目密集帯を伴う凝灰岩はC_M級～C_L級岩盤と評価する。

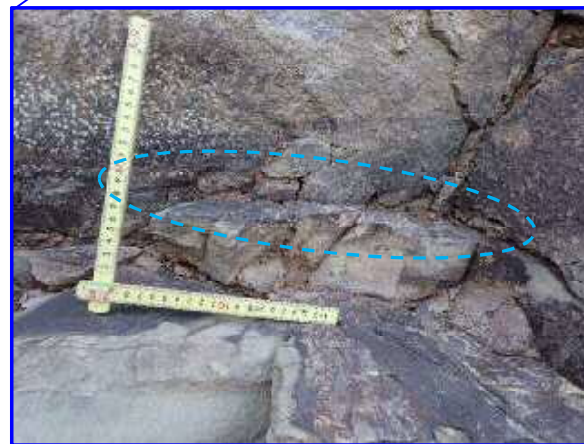
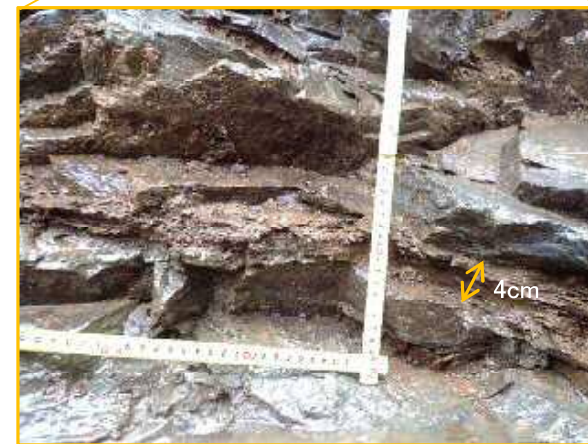
凝灰岩露頭 割れ目なし (2019年11月6日撮影)

凝灰岩露頭 割れ目密集帯の厚さ4cm

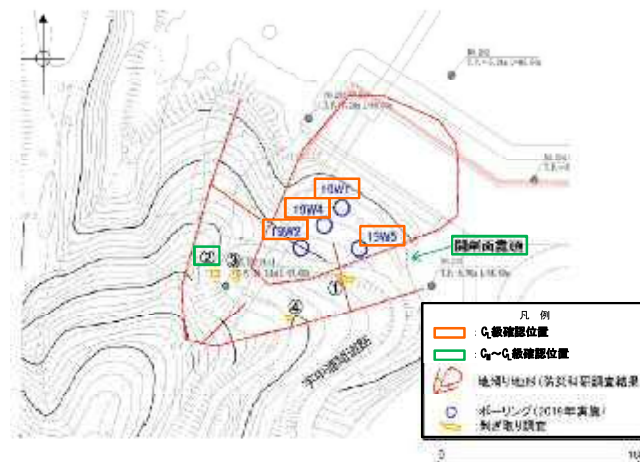
凝灰岩(割れ目密集帯)の岩級確認結果

- ・開削面露頭の割れ目密集帯は表面のみで認められ、岩盤内部では割れ目間隔の広い状態になっていると考えられる。
- ・剥ぎ取り調査②地点では、割れ目密集帯は連続しない。
- ・ボーリングコアでは、周囲の凝灰岩に比べ粗粒で酸化変質が進行した箇所では岩片状～細礫状を呈している。しかし、コア形状(割れ目の頻度)はコアによってばらつきがある。

以上のことから、該当の凝灰岩は割れ目が密集する箇所もあるが、防波壁(西端部)の広範囲に連続するものではないと考えられる。複数のボーリングで割れ目密集帯が確認された箇所については、斜面の安定性評価においてC_L級岩盤と評価する。

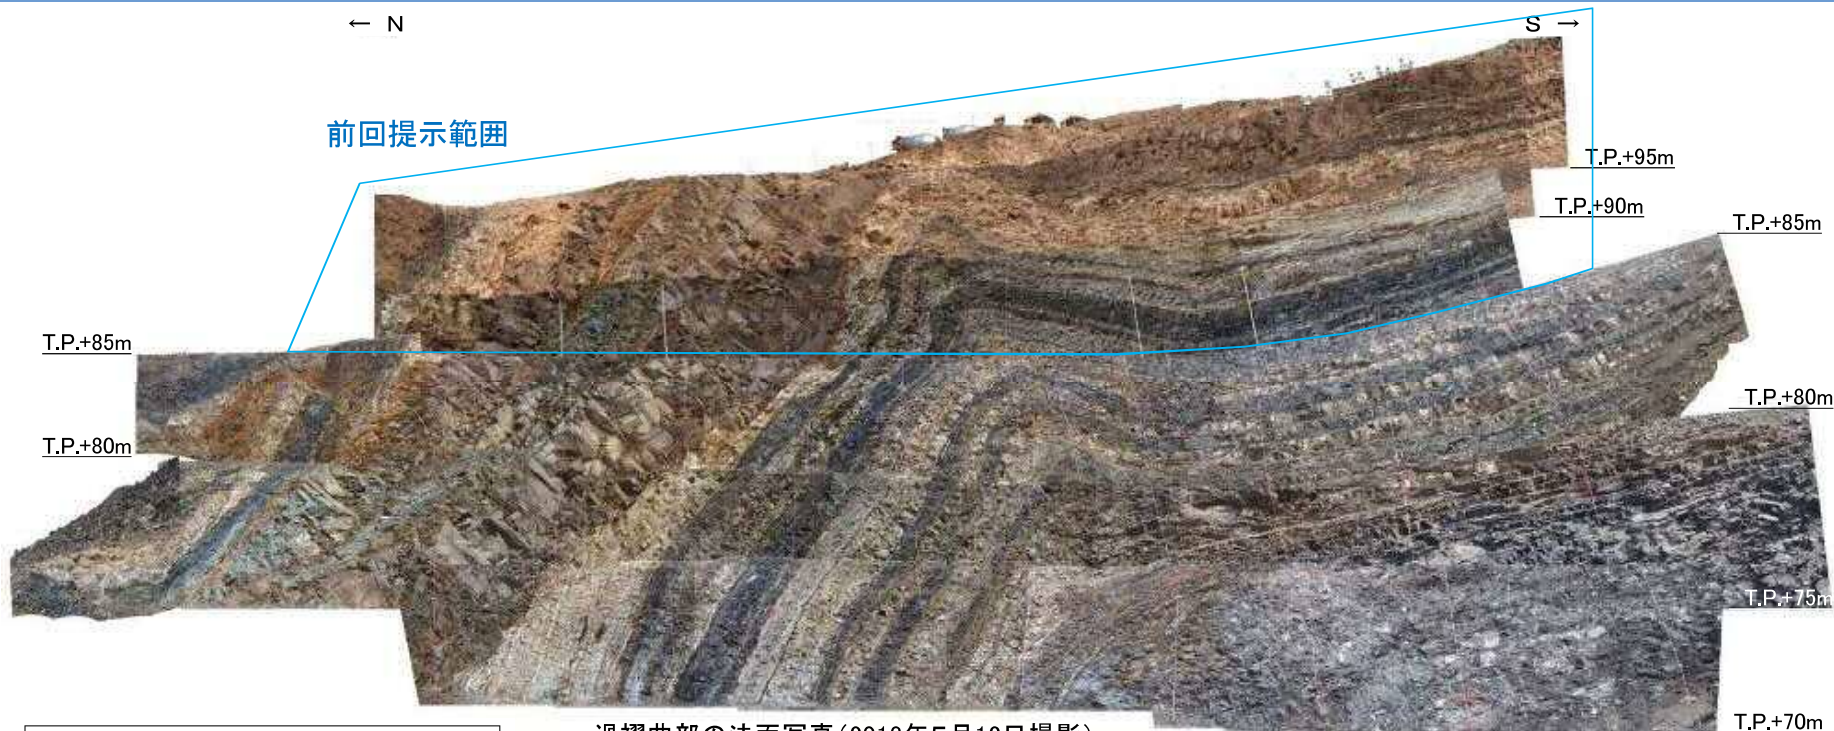
過褶曲部の法面写真(2018年5月12日撮影)

- ・過褶曲構造については、第318回審査会合(平成28年1月15日)において、青枠の範囲を示し、その成因は海底地すべり等のスランプ性のもので、深部に断層がないことを説明し、「概ね必要な検討がなされている」と評価されている。
- ・その後も、上記の確認のため、敷地造成工事の進捗に合わせて法面観察・スケッチを行い、連続写真及び地質観察スケッチを作成した。
- ・過褶曲の下位の地層は深部ほど緩やかな傾斜を示し、深部まで続く断層は認められないことから、断層起因による構造ではないことを確認した。
