平成 23 年福島第一原子力発電所事故を踏まえた
シビアアクシデントへの対応に関する措置に係る
実施状況報告書

平成 23 年 6 月

中国電力株式会社

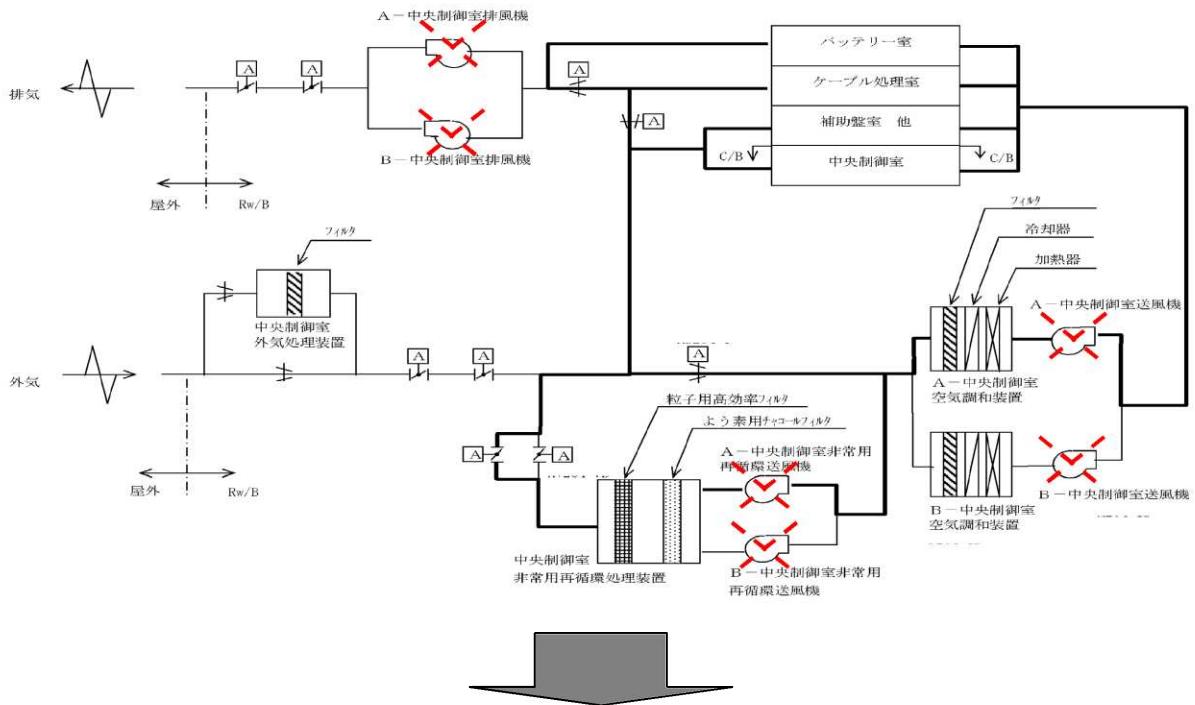
全交流電源喪失後の状態

- 中央制御室の空調は、通常運転時には中央制御室送風機等により中央制御室の空気を循環しつつ外気の一部を入れと屋外への放出を行っており、事故時には中央制御室非常用再循環送風機を起動して、再循環運転に切り替える。
- 全交流電源喪失時には、中央制御室非常用再循環送風機等が使用できなくなり、中央制御室の居住性が徐々に低下するため、高圧発電機車から中央制御室送風機および中央制御室非常用再循環送風機に給電することとし、手順書を整備した。

中央制御室の空調は、通常運転時には、中央制御室送風機等により、中央制御室の空気を循環しつつ、外気の一部取入れと屋外への放出により行っている。また、事故時には、中央制御室非常用再循環送風機を起動して再循環運転に切り替える。

今回の事故の教訓を踏まえ、全交流電源喪失時における長期間の事故対応活動を継続的に実施するため、全交流電源喪失後においては、高圧発電機車から中央制御室送風機および中央制御室非常用再循環送風機に給電することとし、給電能力を確保するために、緊急安全対策として配備した高圧発電機車（500kVA）2台に加え、新たに高圧発電機車（500kVA）1台を配備した。

なお、島根原子力発電所では、再循環運転に必要なダンパ等の駆動源が喪失した場合には、再循環運転に必要な系統が構成される仕組みとなっていることから、各送風機に電源を供給すれば中央制御室換気空調系を再循環で運転することができ、外部からの放射性物質の侵入を防止するとともに、中央制御室内を浄化し、中央制御室の居住性を維持できる。

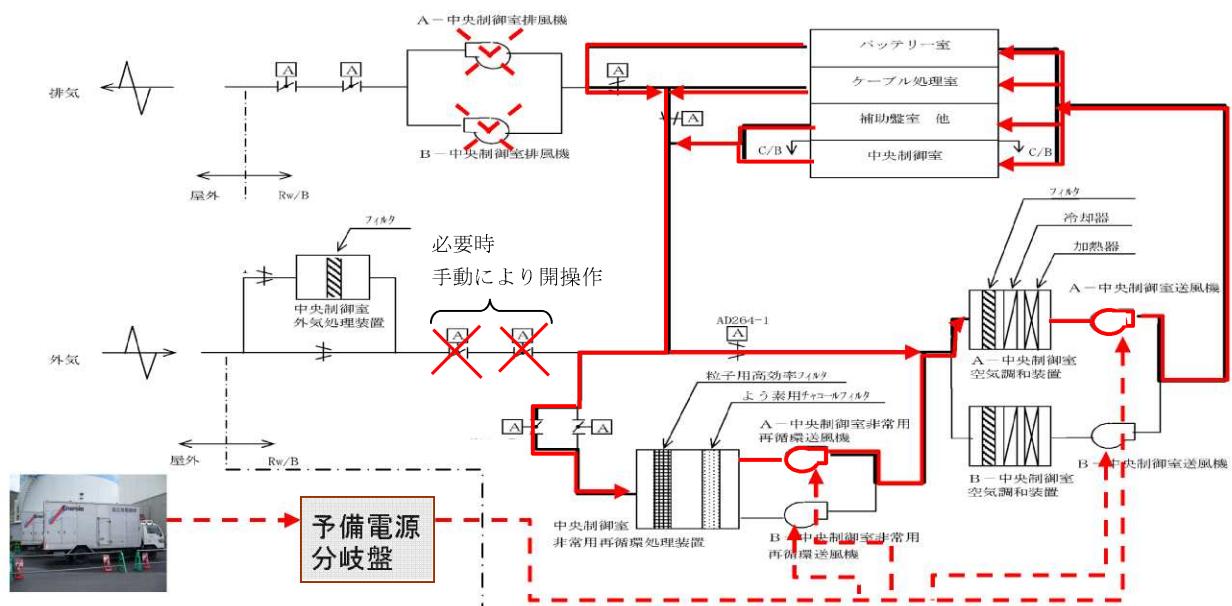
高圧発電機車からの給電を行っている状態

高圧発電機車（500kVA）1台は平成23年6月13日追加配備済み
手順書は平成23年6月14日整備済み

また、全交流電源喪失時に高圧発電機車から給電を行い、再循環運転をするための手順書を整備した。

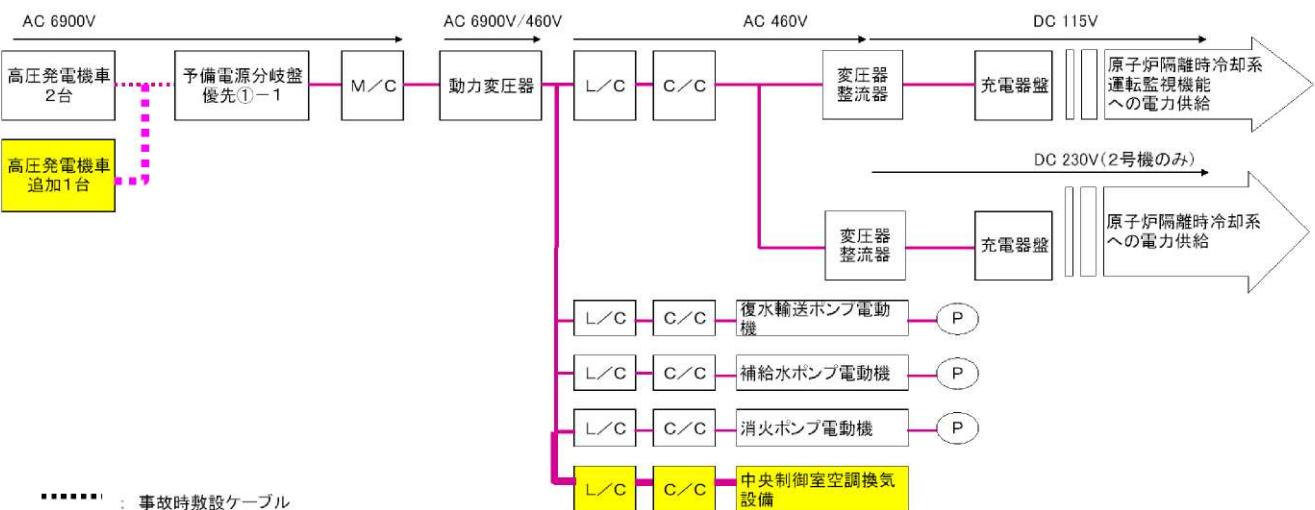
シビアアクシデントへの対応に伴う電源容量の算定根拠

- シビアアクシデントの対応に伴い、中央制御室空調換気設備の起動時の始動電流を考慮し、緊急安全対策で配備した高圧発電機車に、高圧発電機車（500kVA）1台を追加配備した。
- 全交流電源喪失後、最初に中央制御室空調換気設備を起動するよう手順書に反映した。

緊急安全対策で配備した電源容量(高圧発電機車2台)	追加配備した電源容量(高圧発電機車1台)	中央制御室空調換気設備始動時に必要な最大電源容量
1,000	500	1,463

配備した総電源容量	緊急安全対策で必要な電源容量	中央制御室空調換気設備で必要な電源容量	構内PHSおよびページングで必要な電源容量
1,500	431	311	8

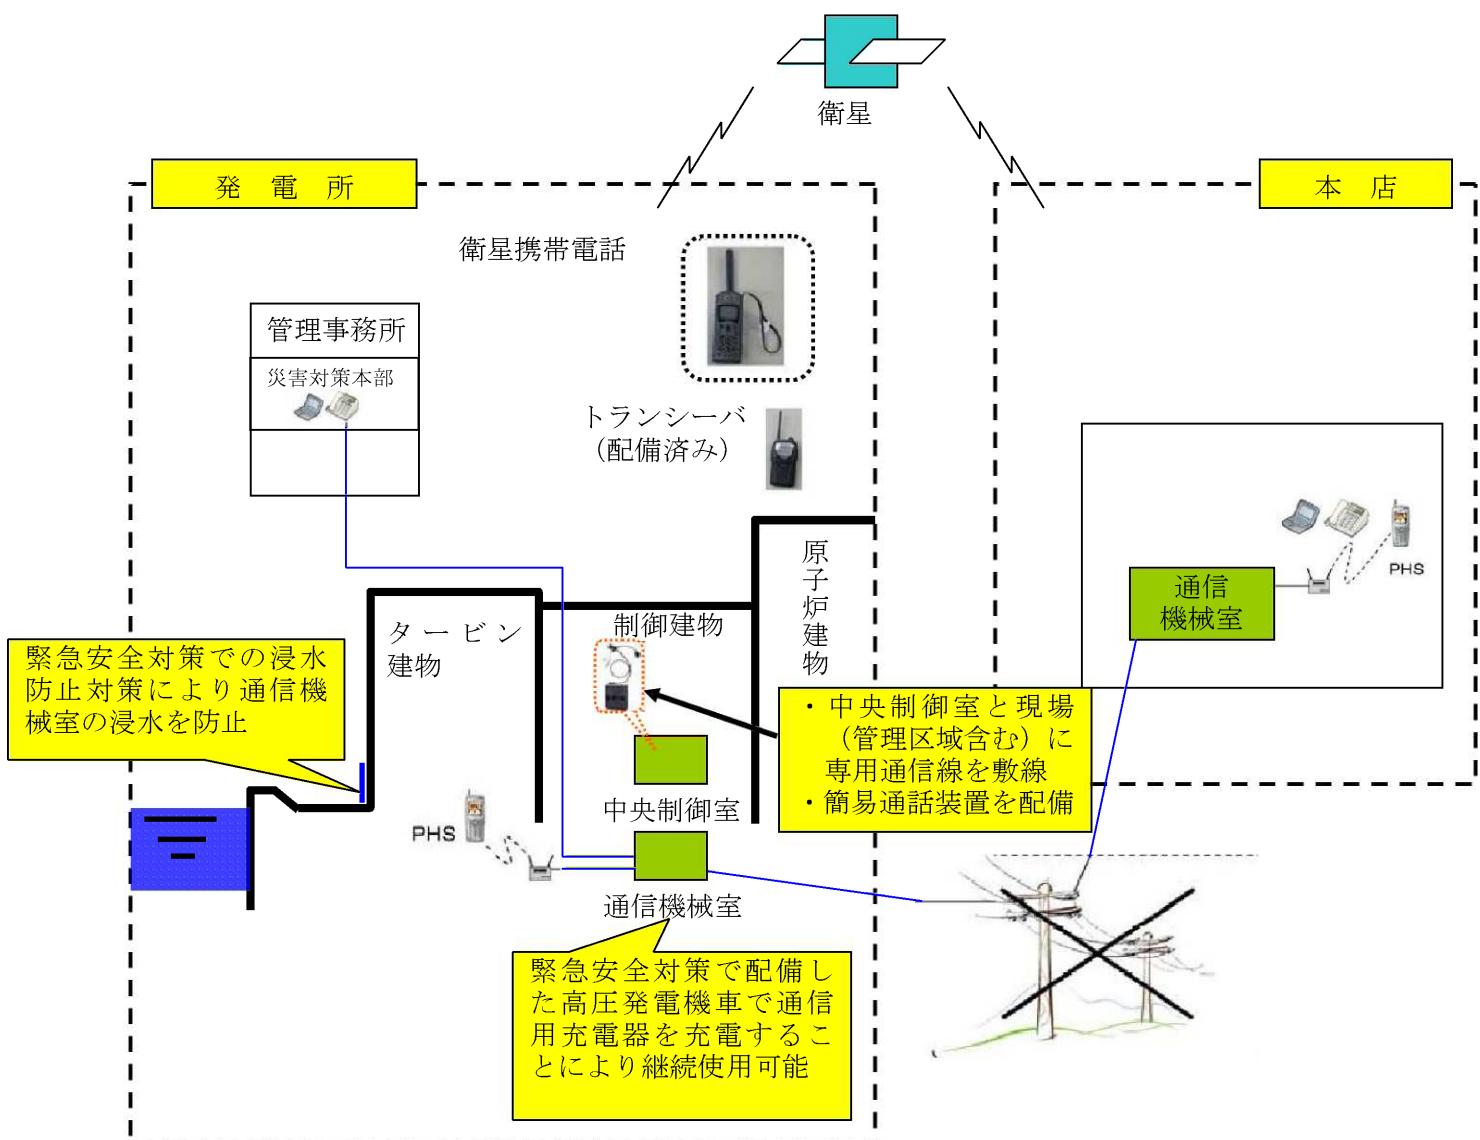
緊急時における発電所構内通信手段の確保

- 構内通信設備であるページング、PHS設備は制御建物に配備しており、緊急安全対策において実施した対策により浸水を防止できるうえ、緊急安全対策で配備した高圧発電機車で通信用充電器を充電することにより、全交流電源喪失時においても電源は確保される。
- トランシーバは従来から配備しており、構内の見通しのよい場所の通信手段として使用可能である。
- 構内通信手段のより一層の信頼性確保のため、トランシーバの追加配備および有線の簡易通話装置（乾電池式）の配備を行った。

島根原子力発電所構内での通信手段としては、PHSとペーディング設備を配備しており、全交流電源喪失が発生した場合でも各設備が有している蓄電池等により一定期間の通信機能の確保は可能である。また、緊急安全対策で配備した高圧発電機車で通信用充電器を充電することにより、全交流電源喪失時においても電源は確保される。

PHSおよびペーディング設備が配備されている制御建物は海側から見てタービン建物の背後にあたり、緊急安全対策において海側に面したタービン建物の浸水防止対策を実施したことにより当該設備の浸水は防止できる。

また、通信手段の多様性の確保の観点から、構内の見通しのよい場所の通信手段としてトランシーバを従来から配備しており、更に、構内通信手段のより一層の信頼性確保のため、トランシーバの追加配備および有線の簡易通話装置（乾電池式）の配備を行った。

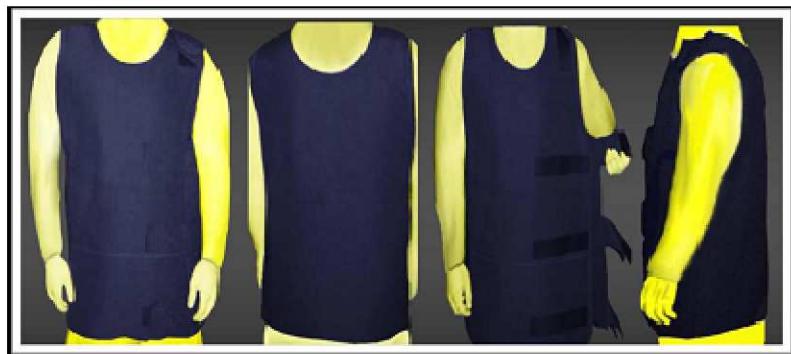
タンクステン製遮蔽ベスト（イメージ図）

- 事故時における高線量区域での作業のため、高線量対応防護服（タンクステン入り）を発電所に10着配備する。

・重量：約14.5kg

今回の教訓を踏まえ、高線量対応防護服10着を発電所に配備する。（平成23年6月末完了予定。発注済み）

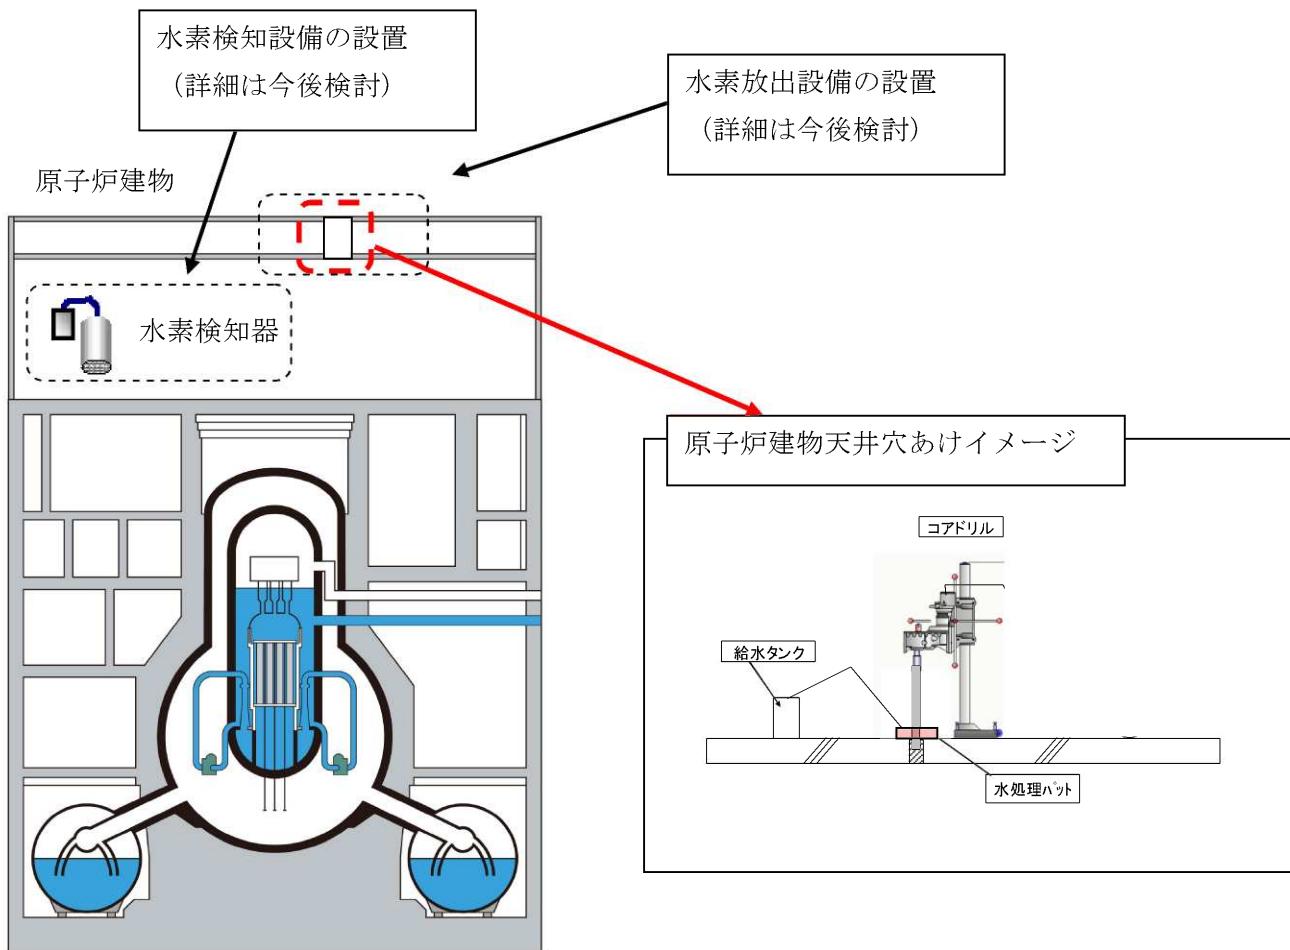
水素爆発防止対策

- 全交流電源喪失事象が発生した場合に、直ちに原子炉建物天井の穴あけ作業ができるよう、資機材の準備、手順書の整備を行なった。
- 原子炉建物内の水素濃度を確認し屋外へ放出することが可能なように、原子炉建物内の水素検知器および水素の放出設備を設置する。(平成24年度設置予定)

島根原子力発電所についても、他のBWRプラントと同様に、運転中は原子炉格納容器中に窒素が封入されており、シビアアクシデントによる水素の大量発生時に原子炉格納容器内で水素爆発に至ることはないが、原子炉格納容器から原子炉建物内への水素の漏えいが生じた場合、漏えいした水素を検知し、また、原子炉建物から放出する設備がないため、水素爆発を防止するために必要な方策を実施する。

シビアアクシデント時に原子炉格納容器から漏えいした水素の原子炉建物への蓄積を防止するため、福島第一原子力発電所での実施事例を踏まえ、原子炉建物天井への穴あけ作業に必要な資機材を準備するとともに、手順書の整備を行なった。

さらに、原子炉建物内の水素濃度を確認し屋外へ放出することが可能なように、原子炉建物内の水素検知器および水素の放出設備を設置する。(平成24年度設置予定)

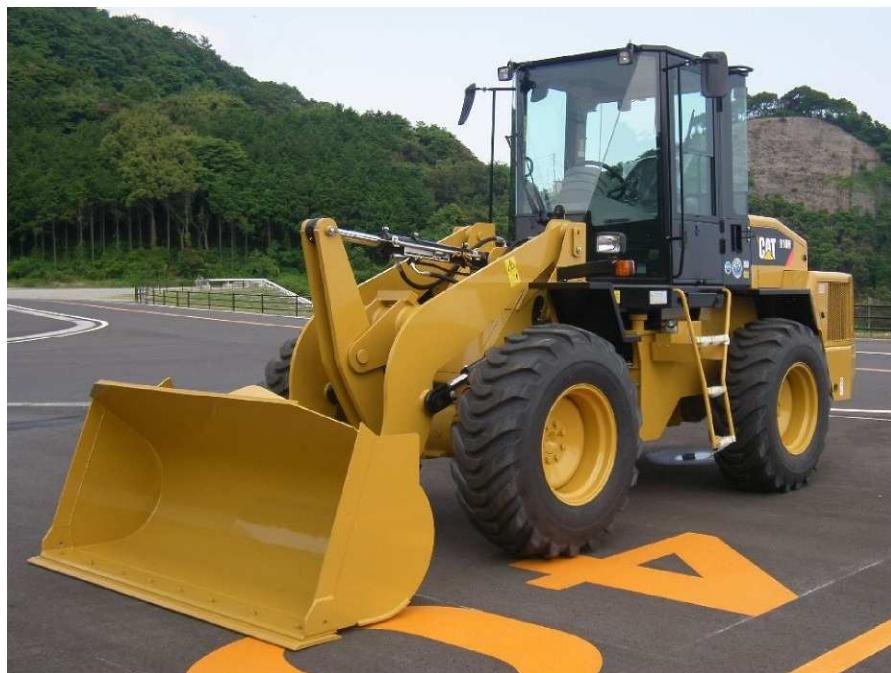
がれき撤去用の重機の配備

- 津波発生後、アクセス道路に散逸するがれき類を撤去するため、ホイールローダー1台を配備した。
- 津波の影響を受けない高台に配備した。

全長	約6.2m
全幅	約2.3m
高さ	約3.1m
重量	約6.9t
最大掘起力	約6.4t
燃料タンク	120ℓ(軽油)

島根原子力発電所において、全交流電源喪失に至った場合、高圧発電機車等による電源供給や原子炉、使用済燃料プールへの注水確保のため、消防ポンプ車等を使用した作業を行う必要が生じる。津波等による漂着物やがれき等の障害物が発生した場合でも、電源供給や注水確保等の事故対応が迅速に行えるようのがれき撤去を行うための重機を準備しておくことが必要であることから、ホイールローダ (最大掘起力: 約6.4t) 1台を発電所構内に配備した。また、非常災害時、当社にホイールローダ等の重機および運転員を優先して提供することについての覚書を協力会社と締結した。
