## 沈砂池・沈殿池放流口付近の岩石の調査・分析結果について（概要）

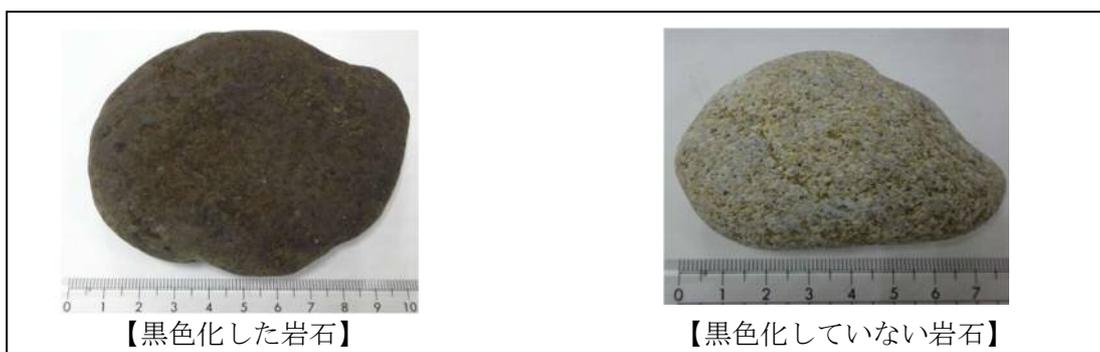
写真-1 分析サンプル

沈砂池・沈殿池放流口付近の岩石等の表面に付着している物質を調査・分析した結果、マンガン、鉄が主成分であり、そのほとんどは酸化物であることを確認しました。

これらのことから、岩石等の黒色化の原因は、自然の地質に由来するマンガン、鉄によるものであり、これによる周辺環境への影響はないものと考えています。

沈殿池放流口付近の同地点から採取した2種類の岩石（写真-1参照）
