本事象の概要

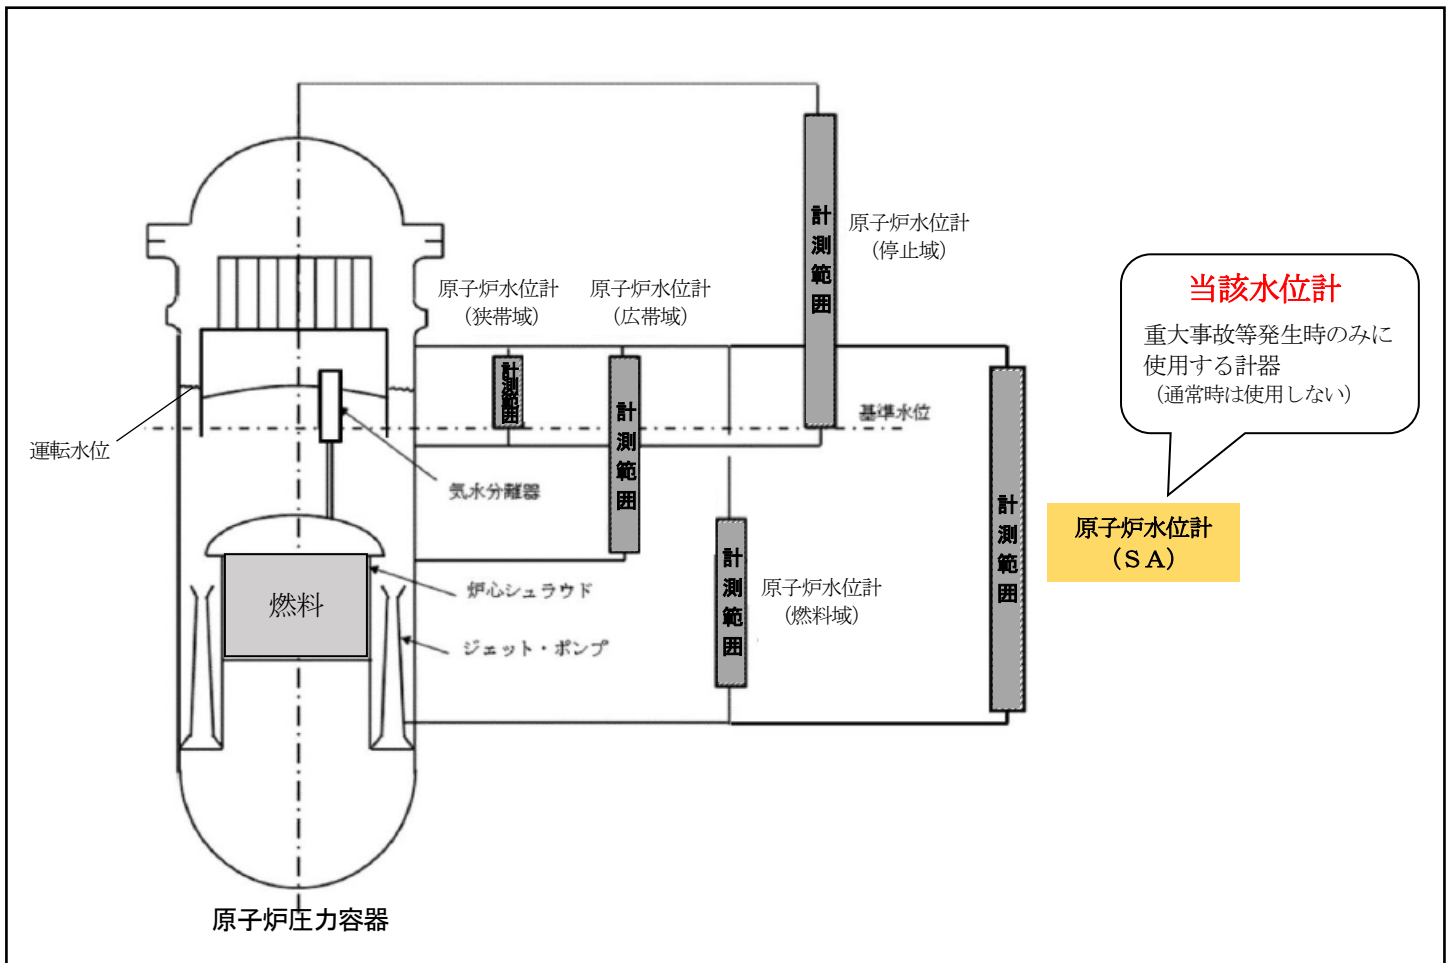
<p>本事象の原因</p>	<ul style="list-style-type: none"> 重大事故等発生時に使用する水位計（以下、「当該水位計」）の仕様のうち、通常運転中に測定範囲の上限を超える水位を示すことは異常ではない（正常動作の範囲内である）ことについての情報連携が十分ではなかった
<p>対策</p>	<ul style="list-style-type: none"> 当該水位計の設備仕様を踏まえた判断基準を運転操作に係る手順書に反映するとともに、事例教育を実施 当該水位計以外の安全対策設備については、適切な情報連携が行われており、実際の使用環境下での起動試験工程において、運転操作手順が適切であることを確認

原子炉水位計計測範囲および目的の概要図
