## 「『上関地点における使用済燃料中間貯蔵施設』 立地可能性調査報告書」の概要（詳細版）

山口県上関町大字長島の当社所有地内への乾式貯蔵による使用済燃料中間貯蔵施設の立地を検討するにあたり、立地の支障となる技術的に対応できない問題の有無について、事業者として判断すること。

■ 調査期間 2023年8月～2025年8月

■ 調査場所 上関町大字長島の当社所有地内東側部分（②頁参照）を中心とする範囲

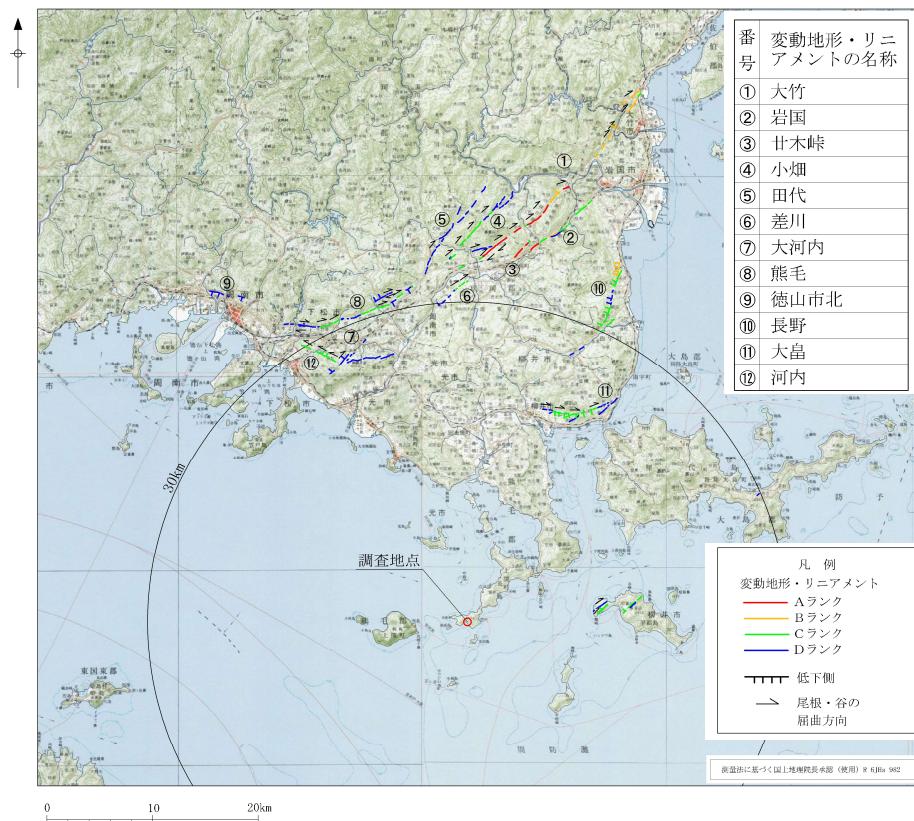
変動地形・リニアメント判読結果（中国電力（2009））（図2-4）

岩国断層帯、長野（ながの）断層および河内（こうち）断層が主な活断層であると評価しています。このうち、陸域から海域へ連続する活断層として、岩国断層帯は、北方延長の五日市断層までを一括評価し、長野断層は、海域のF H - 3断層群までを一括評価しています。

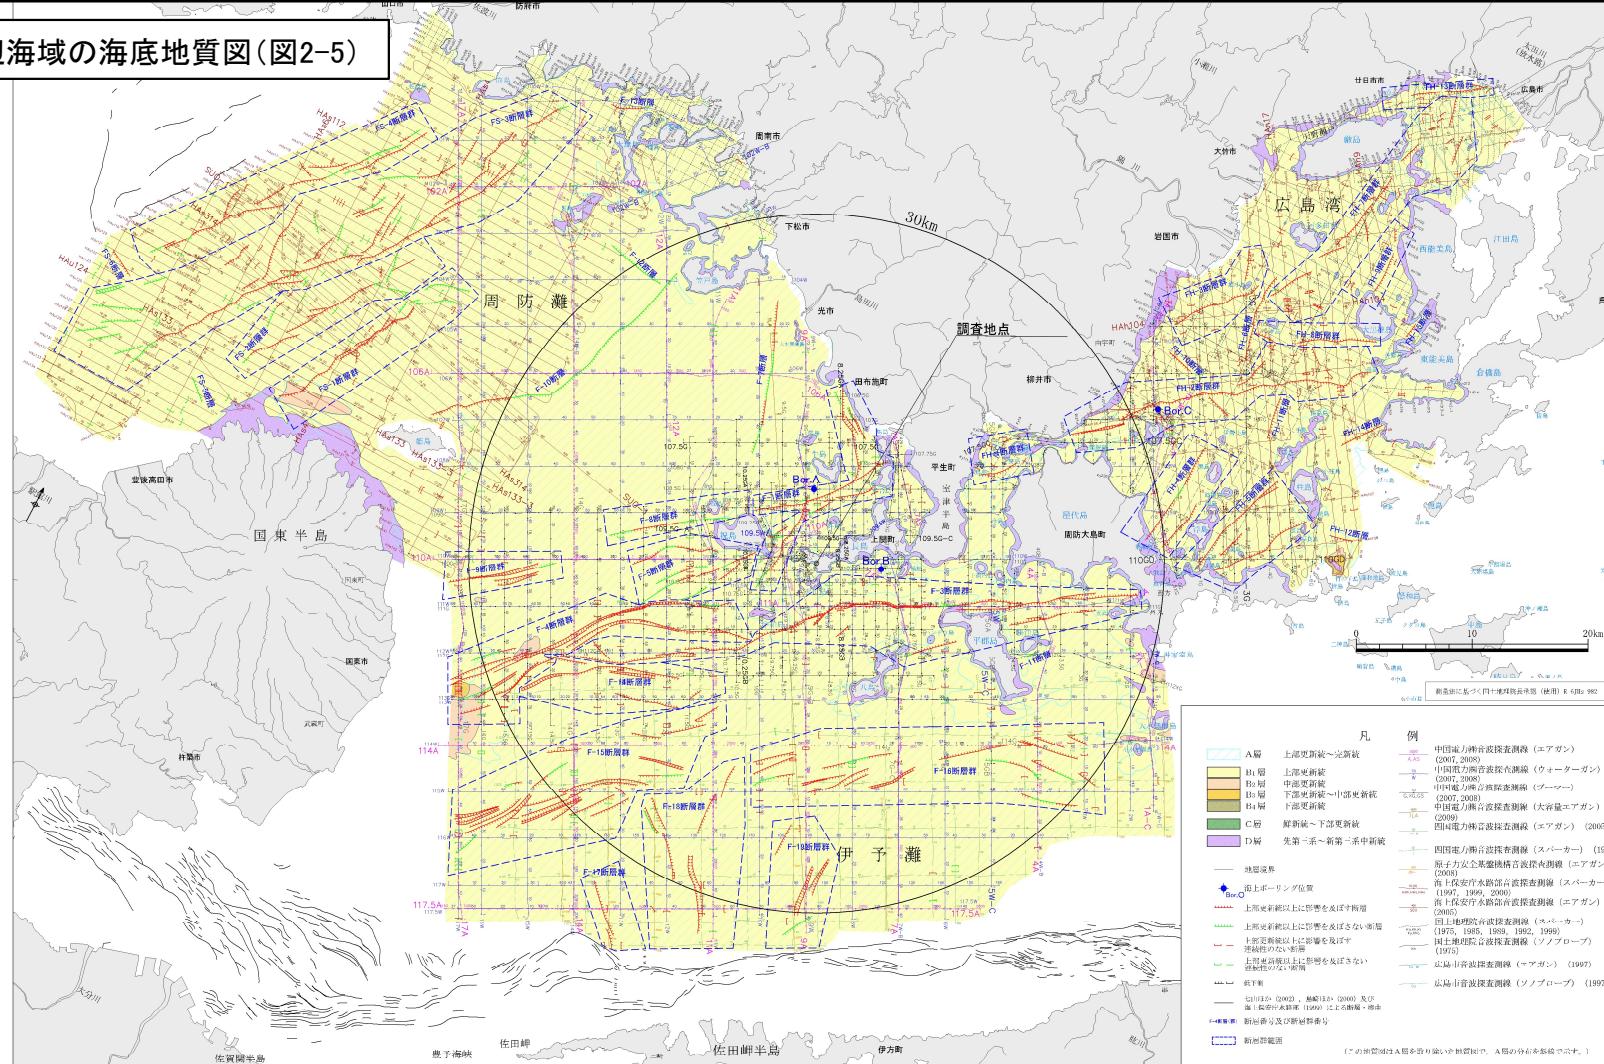
図2-5 調査地周辺海域の海底地質図

海上音波探査結果により、F-1※～19断層(群)、FS-1～6断層(群)、FH-1～15断層(群)が認められました。このうち、F-11断層、F-12断層およびFS-5断層を除く35本が活断層であると評価しています。

※ F-2 および F-6 断層群は、同一性状である F-1 断層群として評価

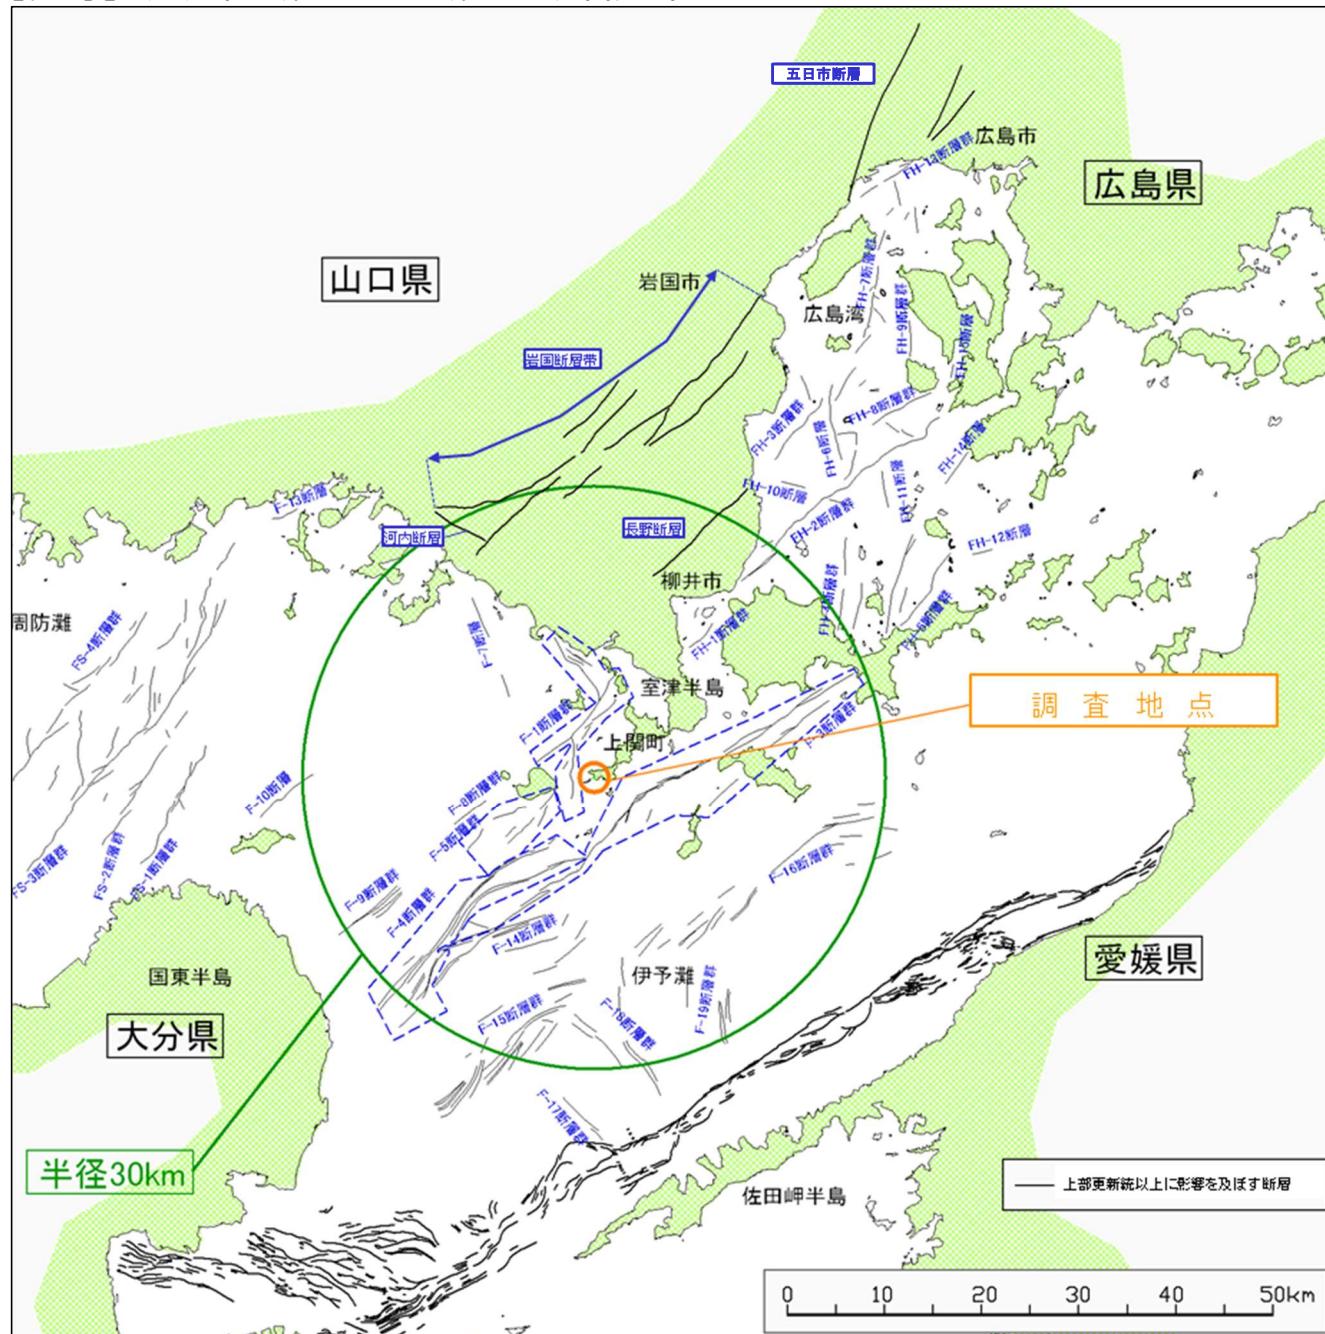
【参考】周辺陸域および海域の活断層分布

- その結果、調査地点周辺（調査地点から概ね半径30kmの範囲）の陸域に分布する主な活断層を3本、周辺海域に35本の活断層があることを確認しましたが、耐震設計等に適切に反映することで対応可能であると判断しました。（⑤⑥⑦頁参照）
- また、今回の調査地点付近においては、12本の断層が確認されていますが、すべて活断層ではないと評価しています。（⑧⑨頁参照）

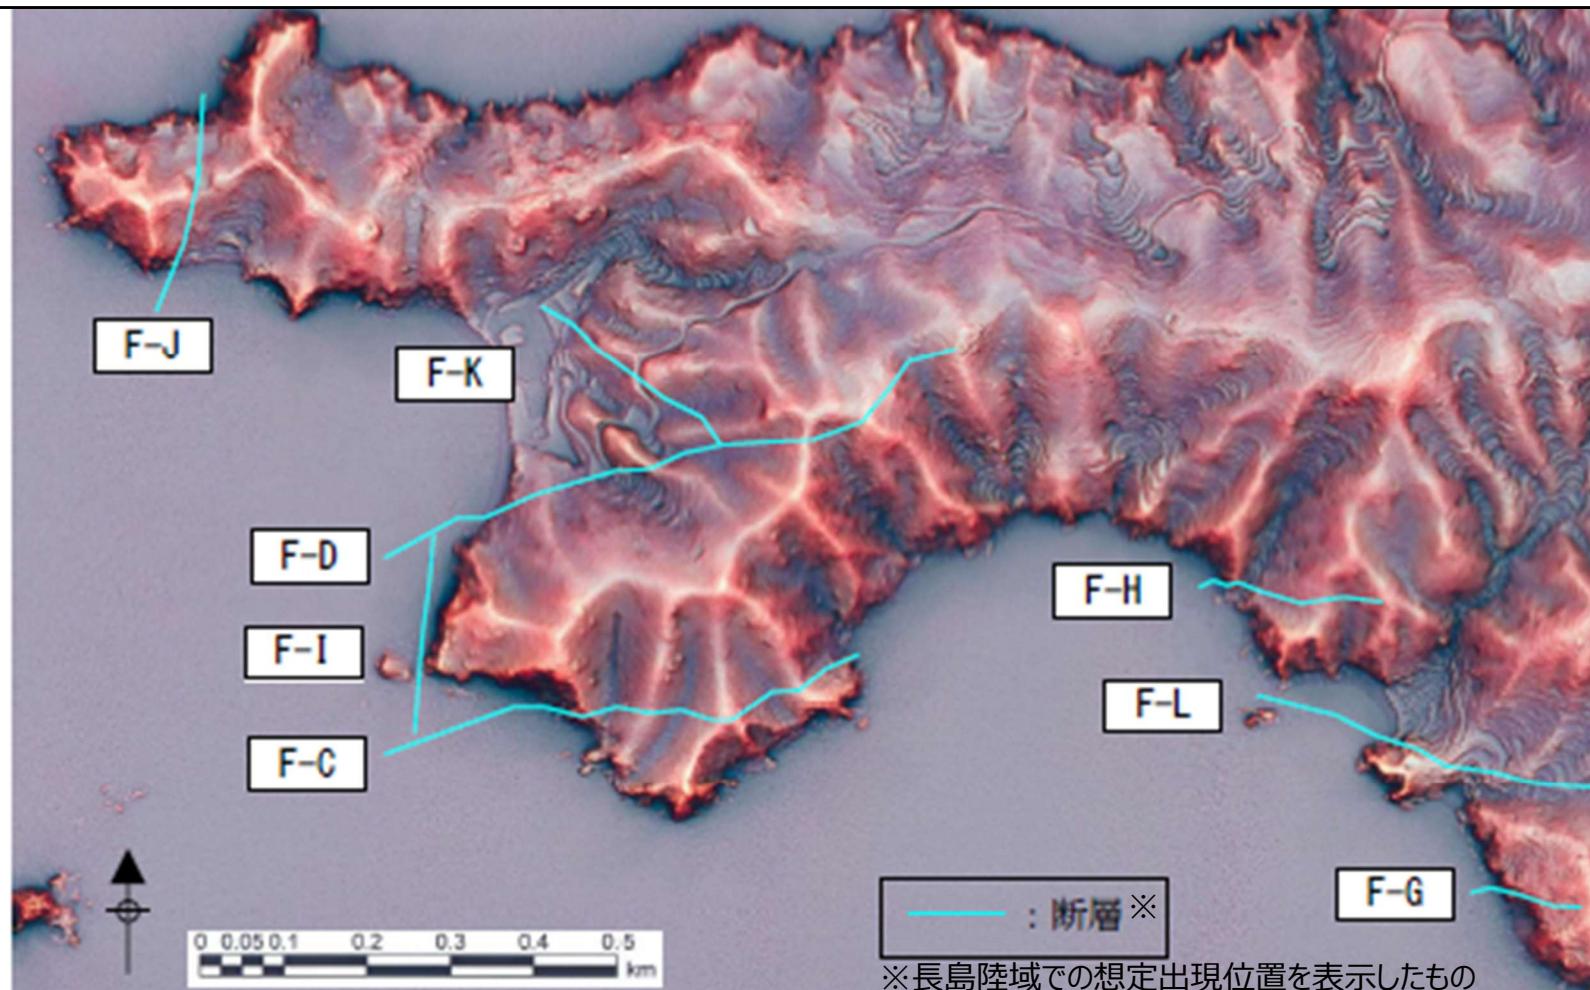
調査地点付近においては、F – A～F – L 断層の12本が確認されていますが、航空レーザー測量の結果から、調査地点付近の地形に最近の断層活動を示唆する変動地形・リニアメント※は認められません。

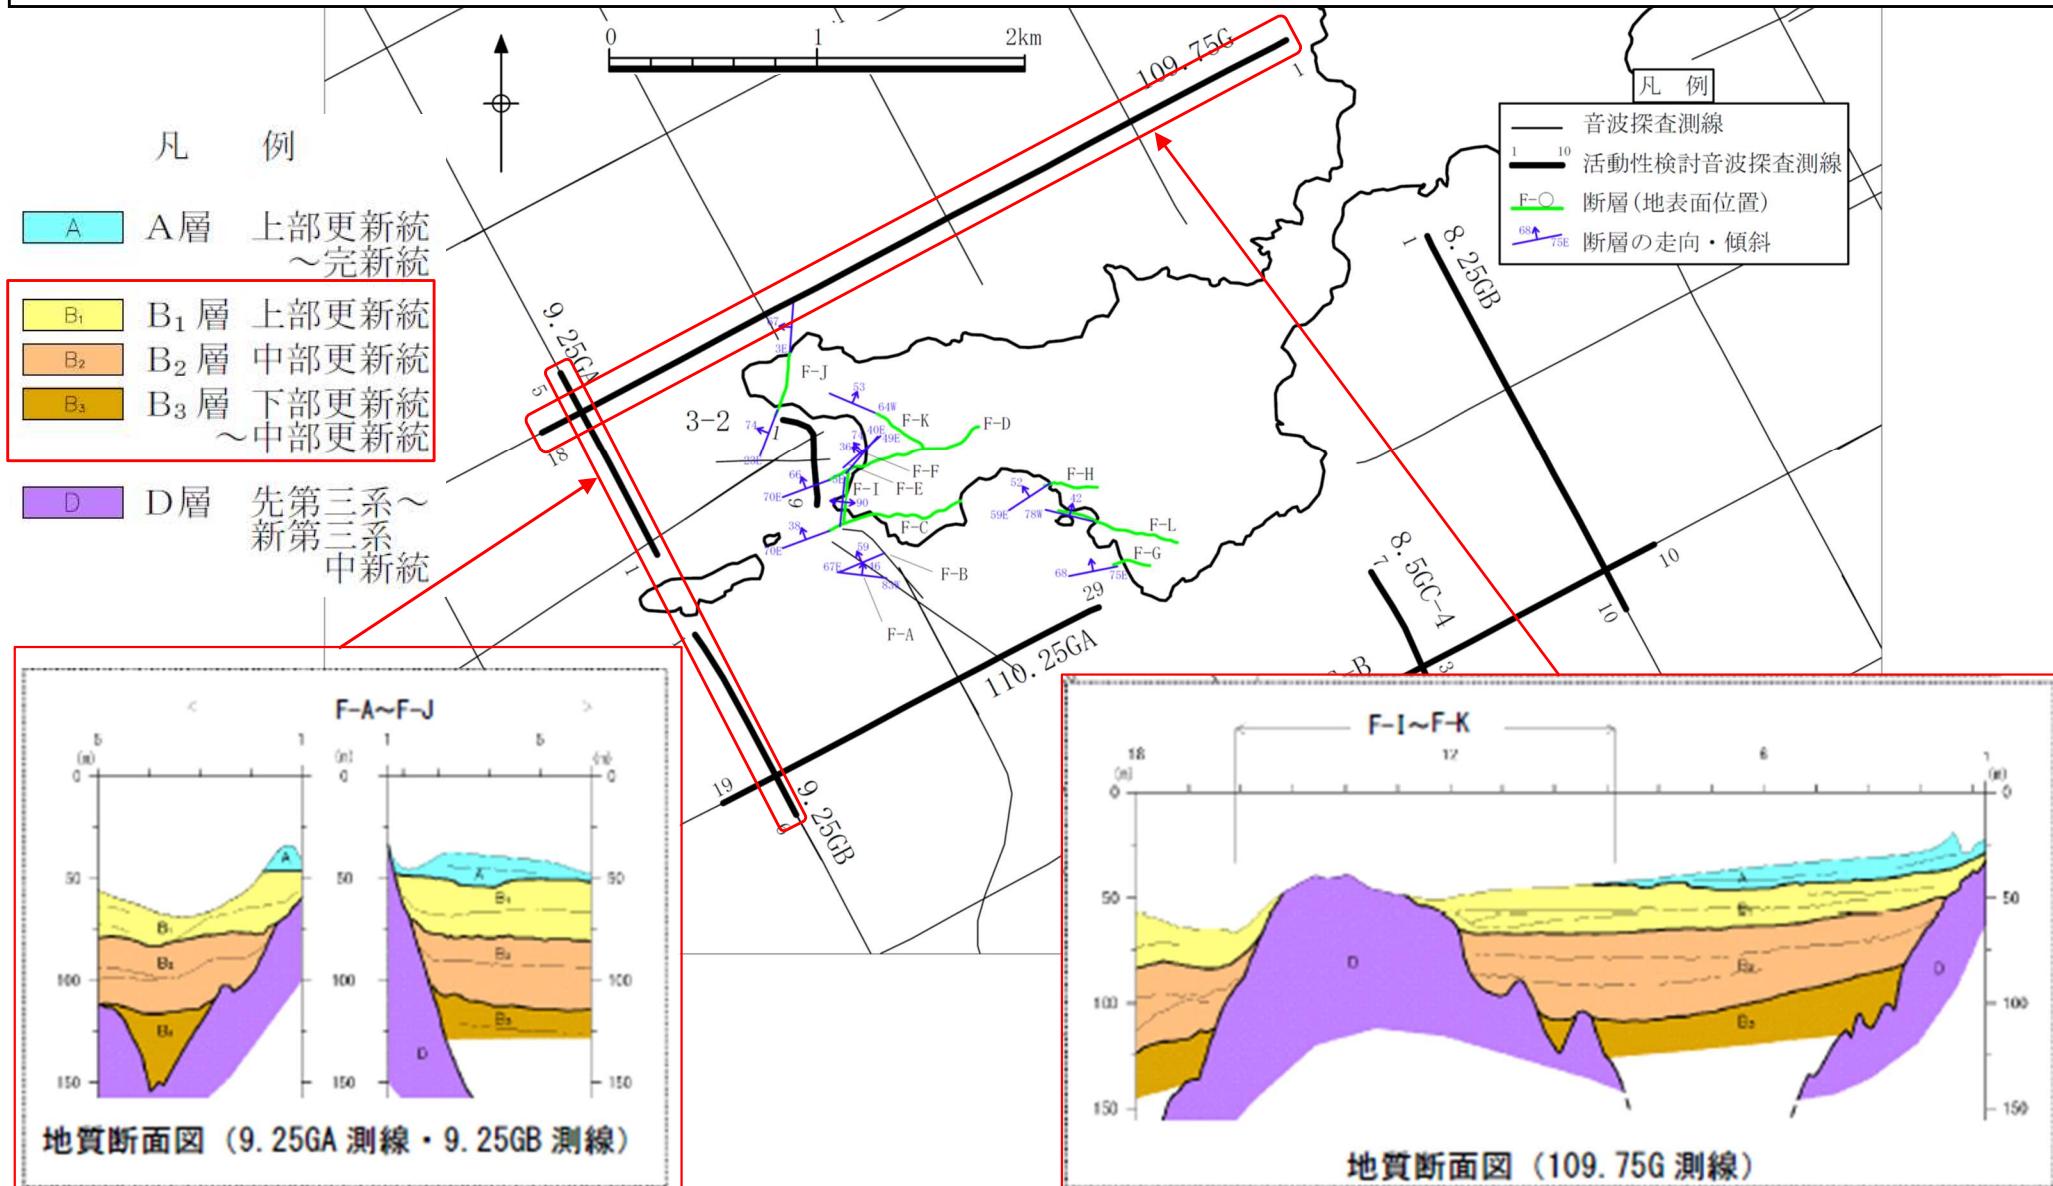
断層延長部の更新世（約258万年前～1万年前）に形成された地層が概ね水平に分布し、断層活動を示唆する変位・変形は認められません。前頁の通り、調査地点付近の地形に最近の断層活動を示唆する変動地形・リニアメントが認められないことも踏まえ、これらの断層は活断層ではないと判断しました。

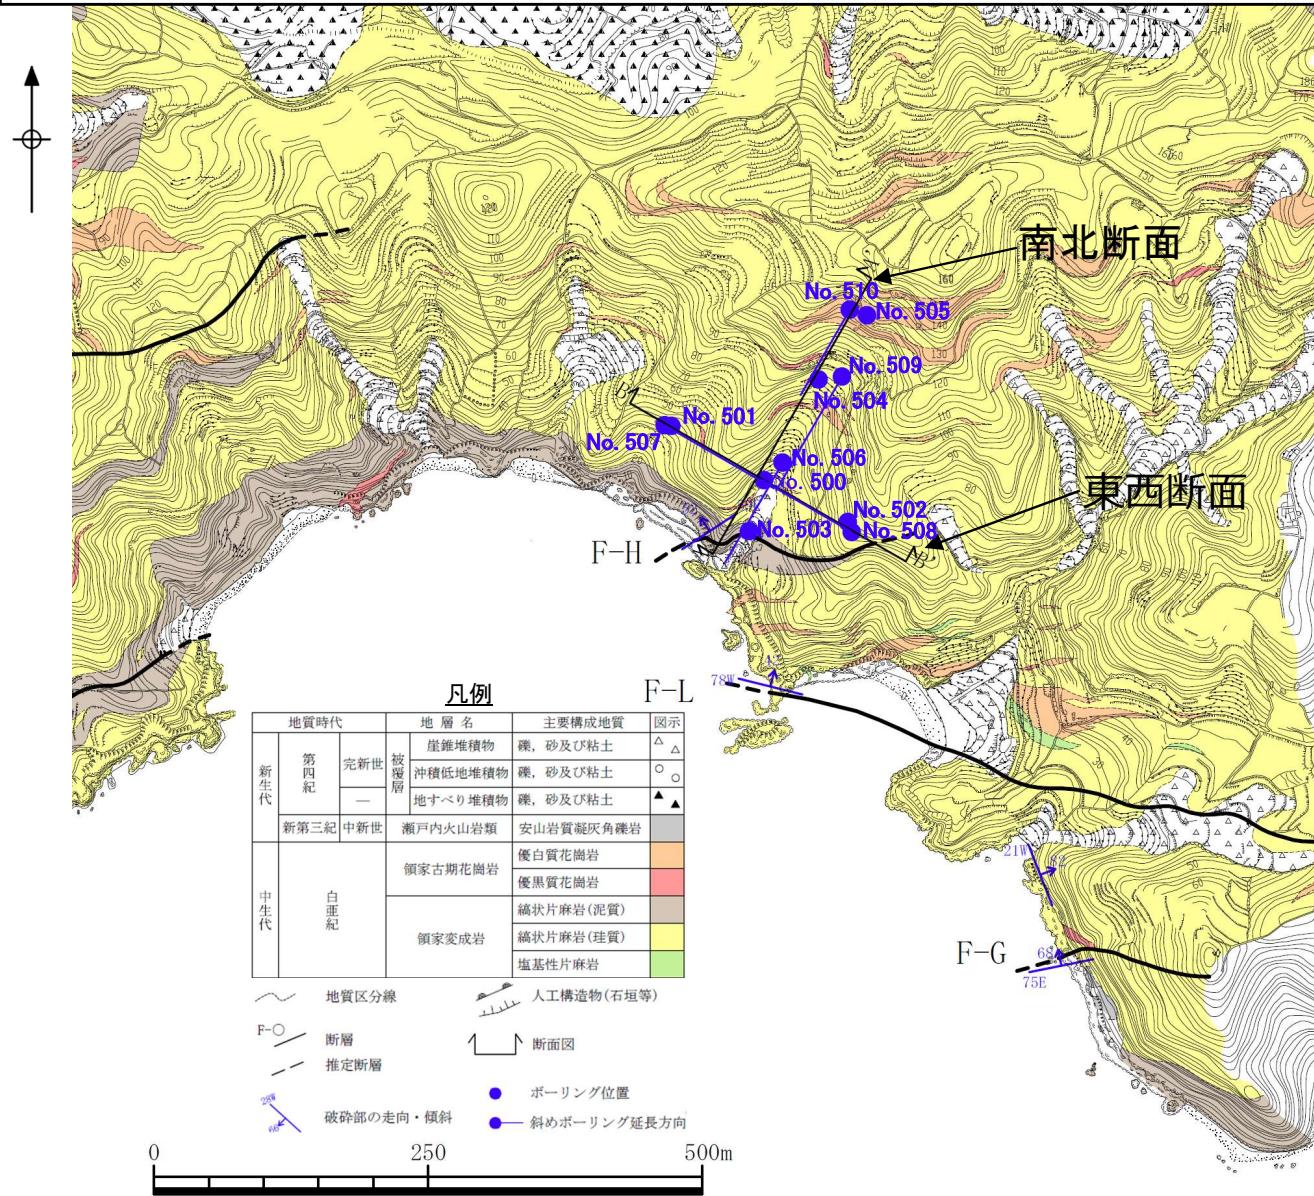
調査地点における活断層の有無や、施設の支持地盤の状況を確認するため、今回、合計 11 本のボーリング調査を実施しました。

- 調査地点における活断層の有無や施設の支持地盤の状況を確認するため、合計11本のボーリング調査を実施しました。（⑩頁参照）
- その結果、調査地点付近に活断層等は認められず、施設の支持地盤についても堅硬な岩盤であることを確認しました。（⑪⑫⑬頁参照）

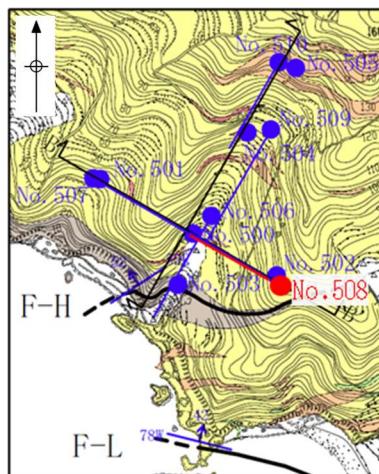
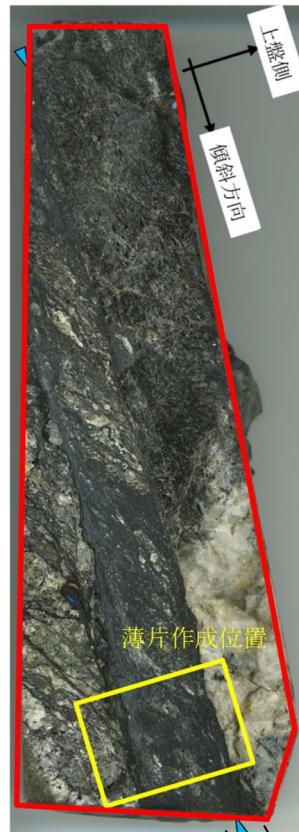
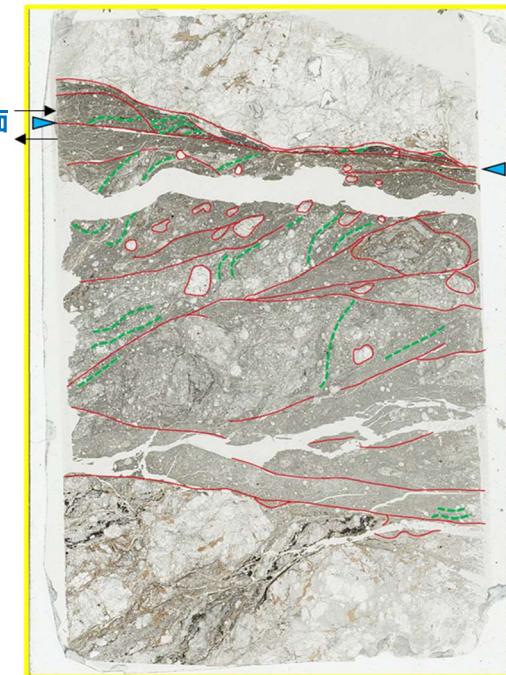
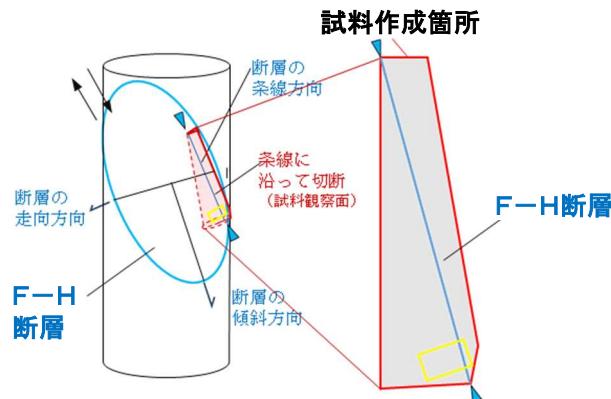
【F-H断層の薄片観察例（No.508孔 掘削長46.3m）】

F-H断層をNo.508孔（斜め孔）で捉えた箇所  
(掘削長46.3m)

上盤側  
↑ 傾斜方向

最新活動面

→ : 最新活動面の運動方向

— : 構造不連続面    - - - : P面（粒子の配列）

最新活動面に沿って上盤側が傾斜方向に動いたことを示す、粒子の配列から、正断層センスであると判断。

■ ボーリング調査の結果、設置許可申請書の調査にて認められていたF-H断層およびF-L断層に対応する断層を確認しました。ボーリングコアの薄片観察※の結果、いずれの断層も、最新の運動センスが正断層センスであり、少なくとも東西圧縮応力場とされる後期更新世以降（約13万年前～約12万年前以降）の活動はないと考えられることから、活断層ではないと判断しました。（次頁に参考）

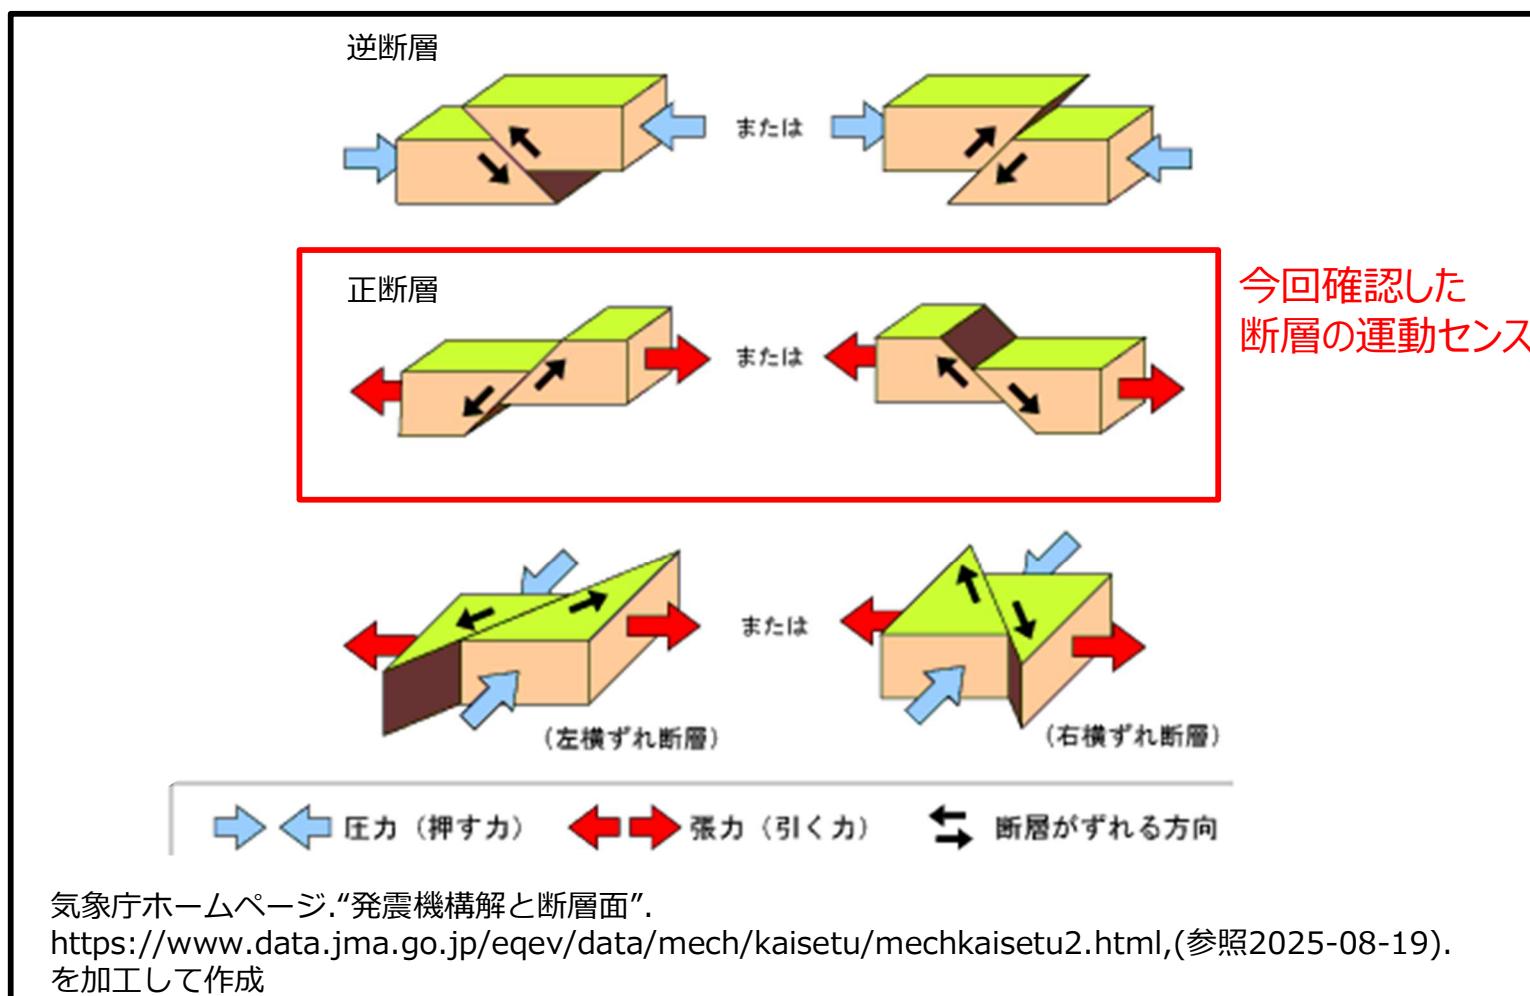
## 【参考】断層の運動センスと応力場の関係から推定される活動年代

- 上関付近の現在の応力場は、東西方向に圧力（押す力）が加わる応力場とされ、約200万年前ごろ以降続いているとされています（日本地質学会編（2009）※など）。
- 今回確認した断層の正断層センスは、張力（引く力）が作用する場での活動と考えられます。
- 以上のことから、少なくとも後期更新世以降（約13万年前～約12万年前以降）の活動はないと考えられ、活断層ではないと判断できます。

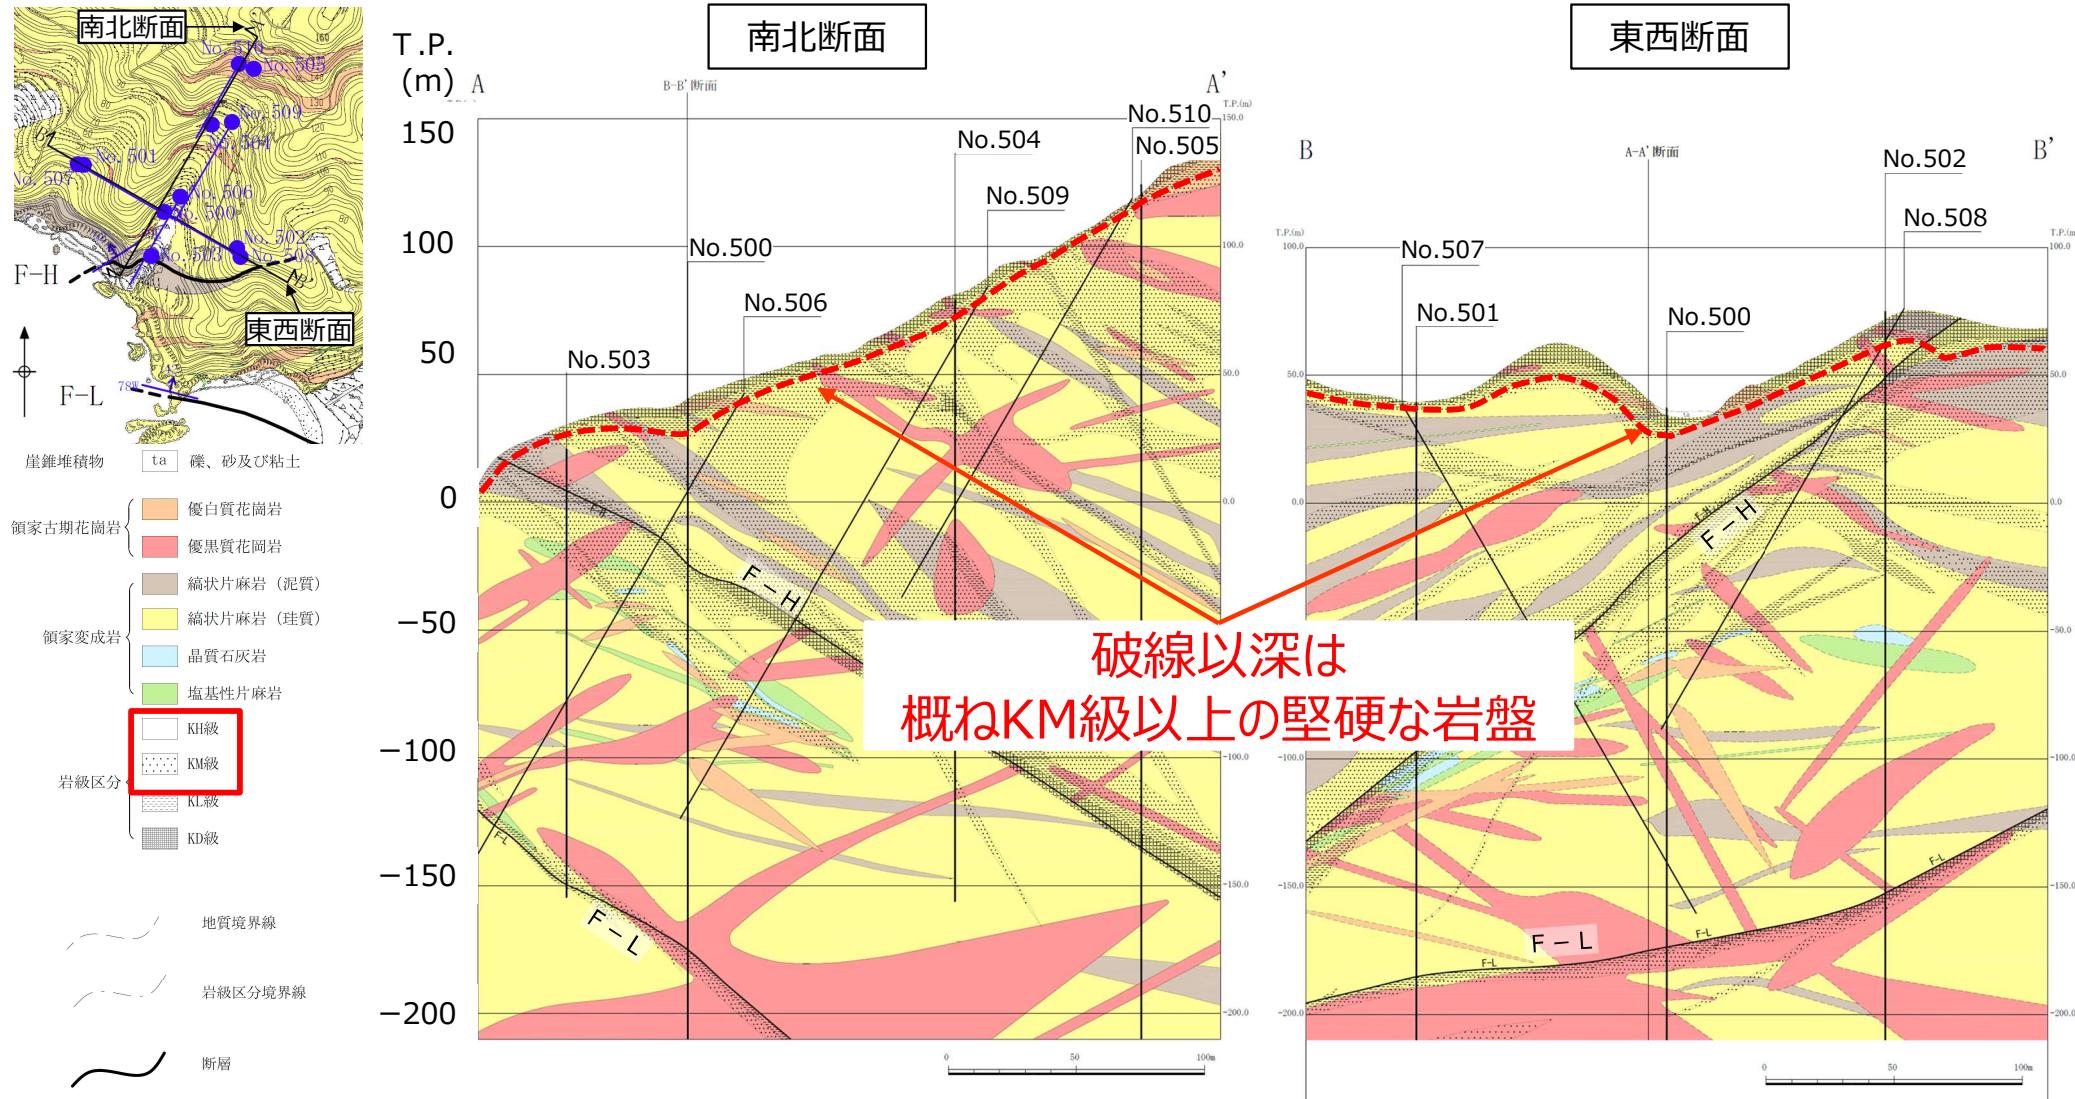
■ 採取したボーリングコアとともに各岩種および岩級※の分布状況を整理した結果、基礎地盤および周辺斜面には縞状片麻岩が広く分布し、主にKM級以上の堅硬な岩盤であることを確認しました。

※ 岩盤を割れ目の状態や硬さにより判定する区分。KD級、KL級、KM級、KH級の順で、割れ目が少なく状態の良い堅硬な岩盤の評価となる。

- 調査地点付近に活断層等は認められず、施設の支持地盤についても堅硬な岩盤であることを確認したことから、施設の立地上問題がないものと判断しました。
- なお、調査地点周辺の陸海域には、活断層が存在しますが、耐震設計等に適切に反映することで対応可能であり、施設の立地上問題がないものと判断しました。

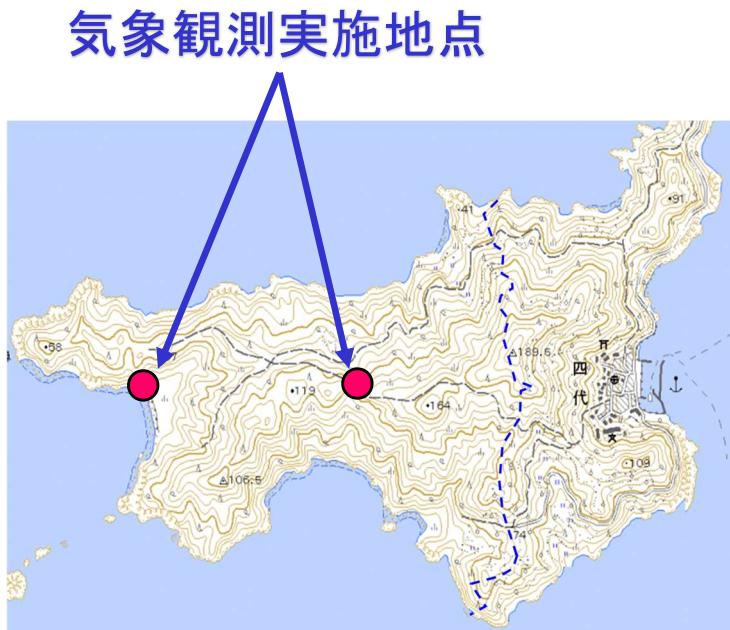
- 気象庁の統計情報や最寄りの気象官署データを調査するとともに、当社所有地で観測したデータを取りまとめました。
- この結果、極端な高温・低温、乾燥・多湿、豪雨等がなく、施設の設計により十分対応可能な観測データであることから、施設の立地上問題がないものと判断しました。

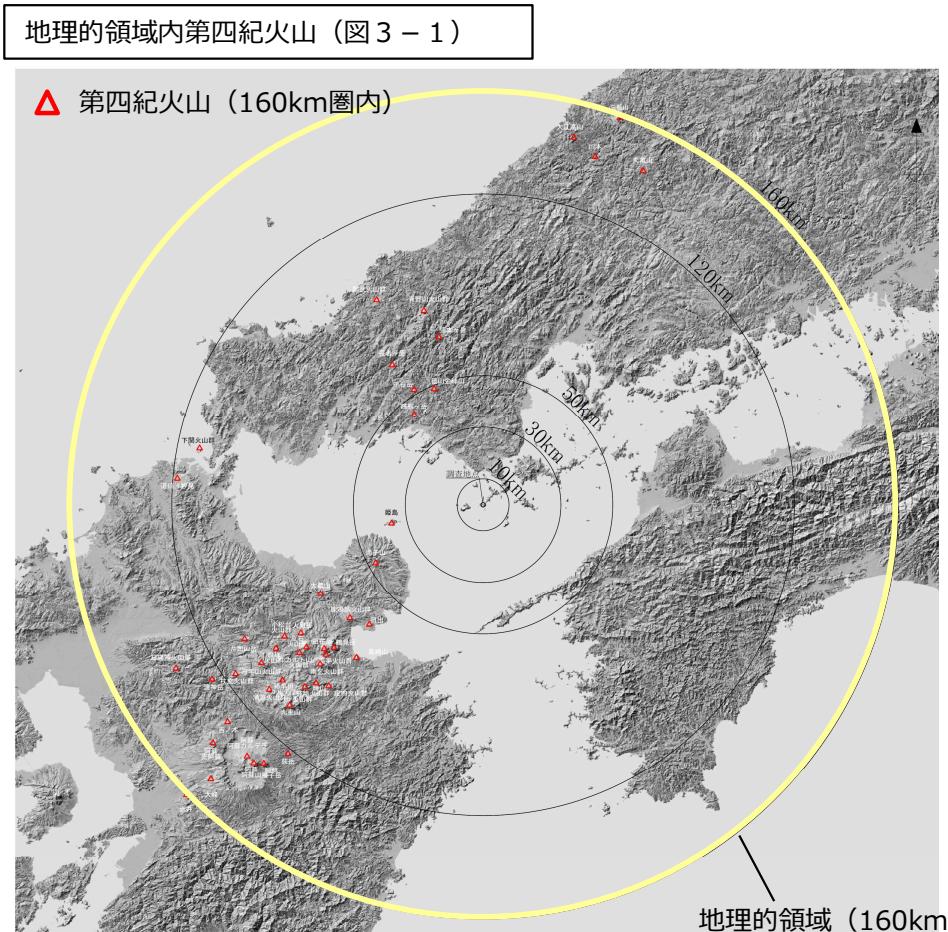
- 文献調査により、調査地点付近に、溶岩、火碎流、岩屑なだれ堆積物等の分布は認められないことから、評価対象の火山※を給源とする設計対応不可能な火山事象が調査地点に到達する可能性は十分小さく、施設の立地上問題がないものと判断しました。

※地理的領域内（調査地点から半径160km圏）の第四紀火山のうち、完新世（約1万年前以降）に活動した火山および将来の活動可能性が否定できない火山を評価対象として抽出しました。

- 完新世に活動した火山：鶴見岳、由布岳、阿武火山群、九重山、阿蘇山および三瓶山
- 将来の活動可能性が否定できない火山：姫島、高平火山群、立石火山群、野稻火山群、万年山火山群、涌蓋火山群、川本および女龜山

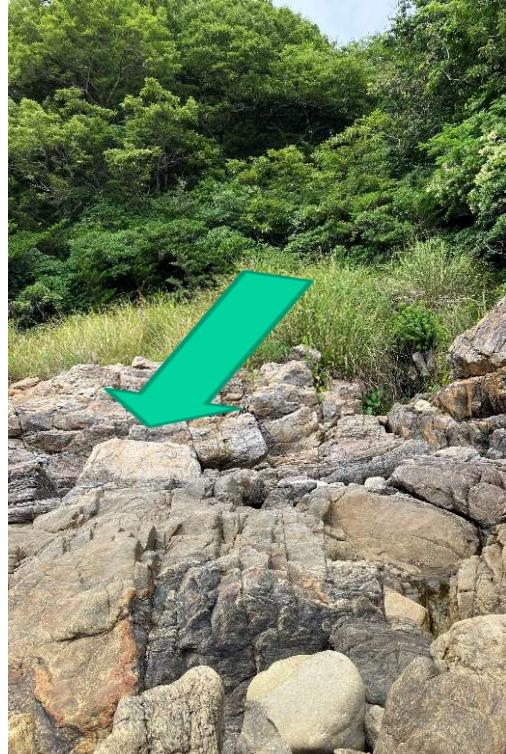
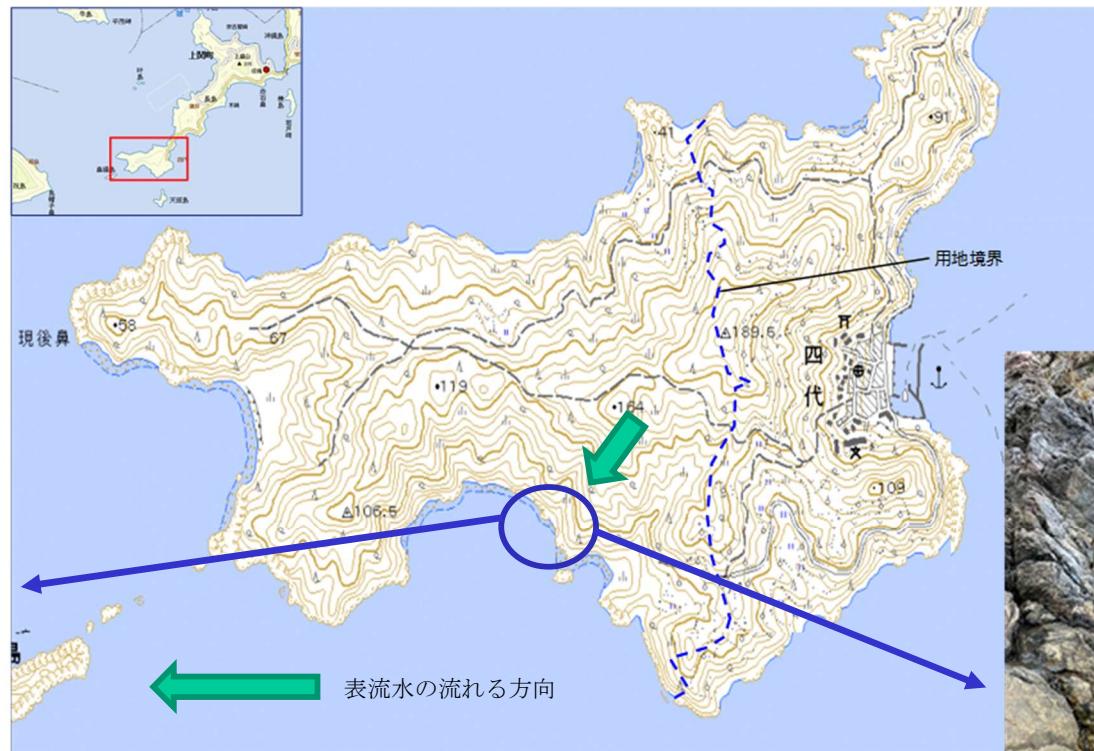
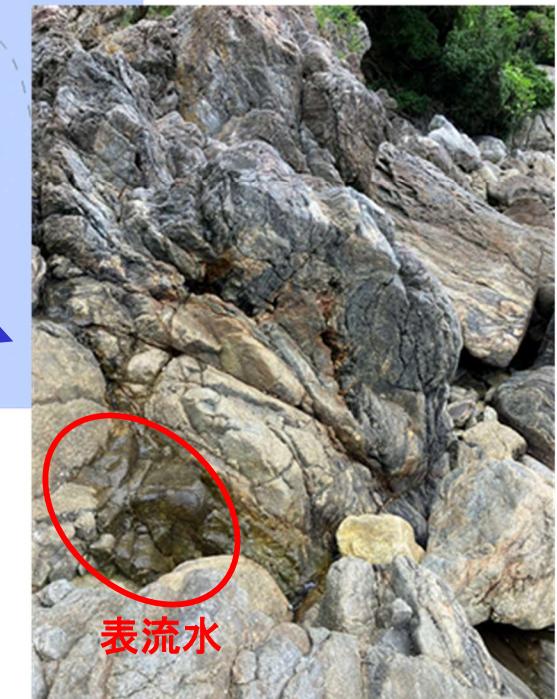
- 調査対象地域における河川の状況や地形、表流水等について過去の観測データや現地調査を行いました。
- この結果、河川による洪水の影響を受けず、また表流水が施設に影響を及ぼすような地形ではないことから、施設の立地上問題がないものと判断しました。

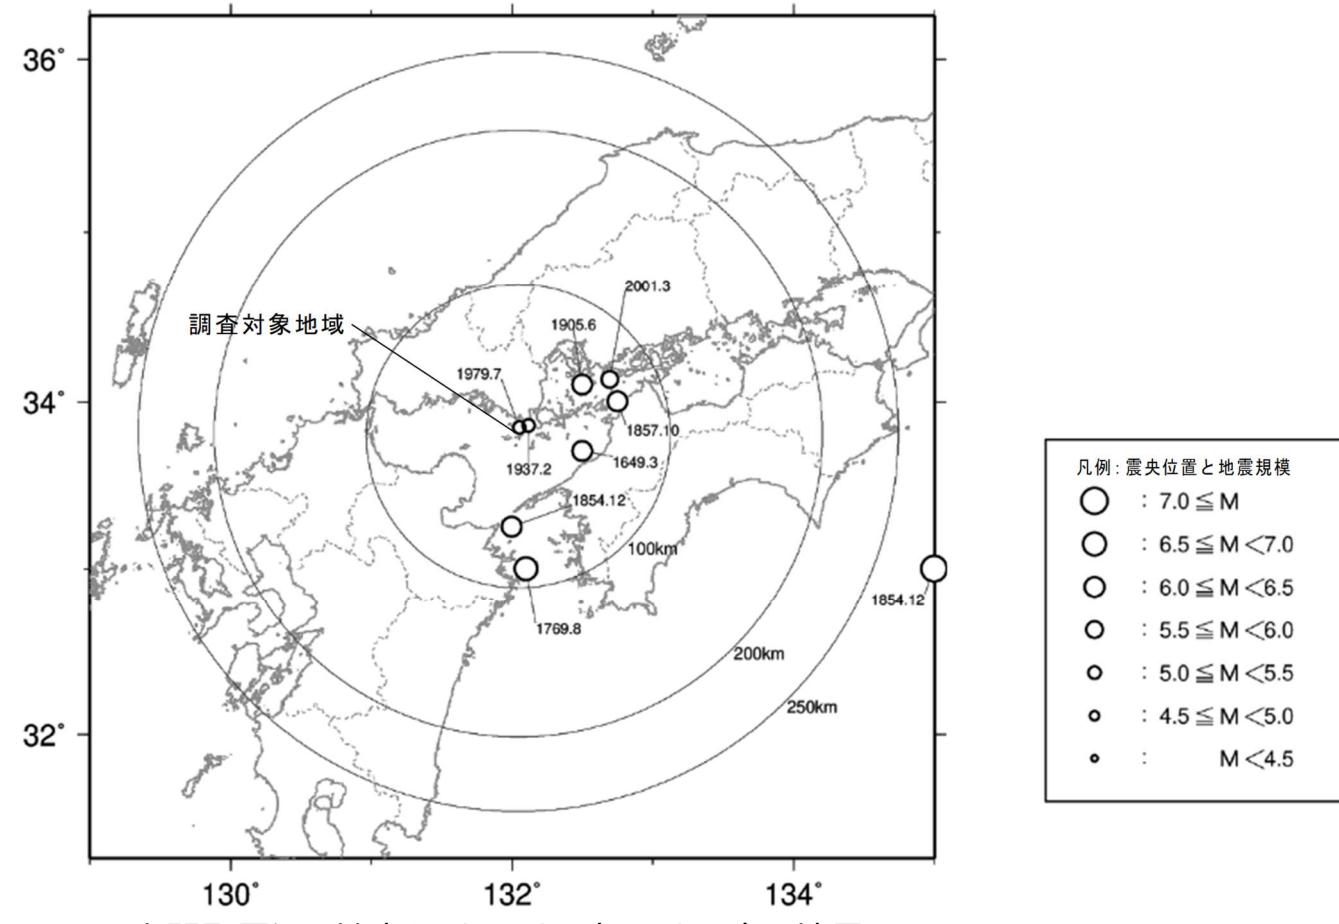
- 調査地点周辺の過去に発生した被害地震を調査するとともに、地震観測記録を取りまとめました。その結果、調査地点において震度5弱（1996年以前は震度V）の地震は9回確認され、また、観測記録からは岩盤内で大きく揺れが増幅される傾向はみられませんでした。
- これらの調査結果については、耐震設計等に適切に反映することで対応可能であり、施設の立地上問題がないものと判断しました。

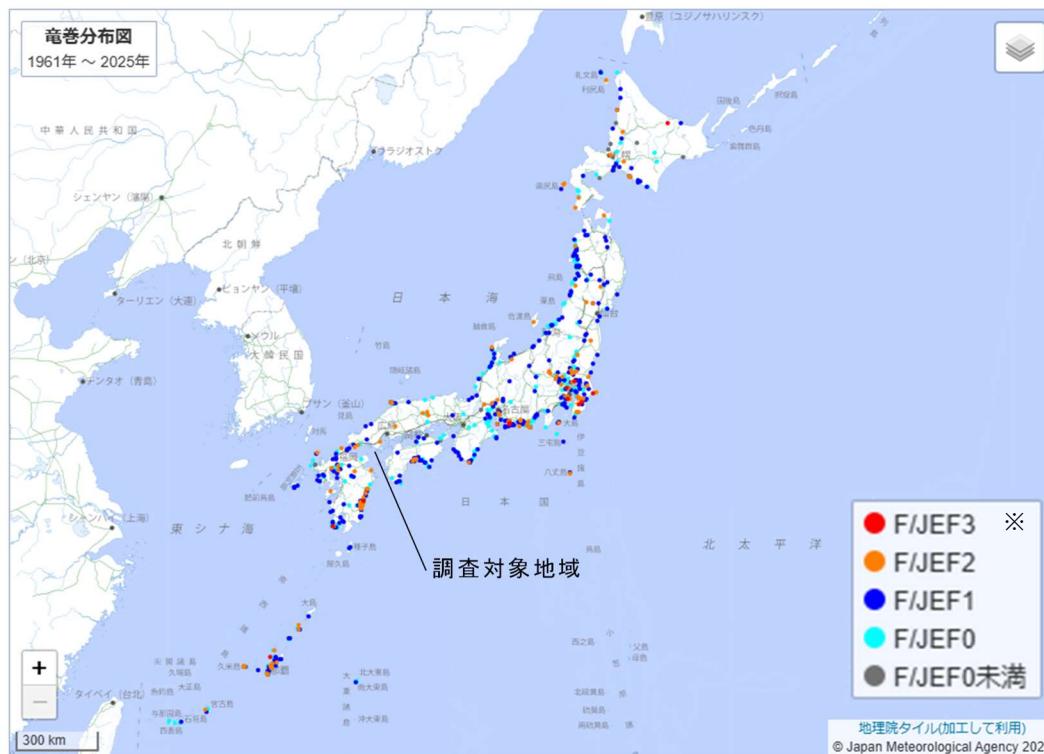
竜巻分布図（1961年～2025年）  
(気象庁「竜巻等の突風データベース」に一部加筆)  
※ F/JEF：竜巻等突風の強さを表現する指標

- 上関町周辺の竜巻発生状況の把握を目的として、気象庁「竜巻等の突風データベース」を対象に調査を実施しました。
- 国内で発生した最大スケールの竜巻は、いずれも太平洋沿岸付近あるいは北海道、沖縄で発生したものであり、また、瀬戸内海地域での竜巻の発生は比較的少ない傾向にあることを確認しました。
- この調査結果に基づき、過去に発生した竜巻、今後発生するリスク等を考慮して敷地における竜巻風速を設定し、施設設計等に適切に反映することで対応可能であることから、施設の立地上問題がないものと判断しました。
