第762回審査会合
(2019.8.30)
資料からの抜粋

島根原子力発電所2号炉 防波壁及び1号放水連絡通路防波扉の 周辺斜面の安定性評価について

令和元年8月30日
中国電力株式会社

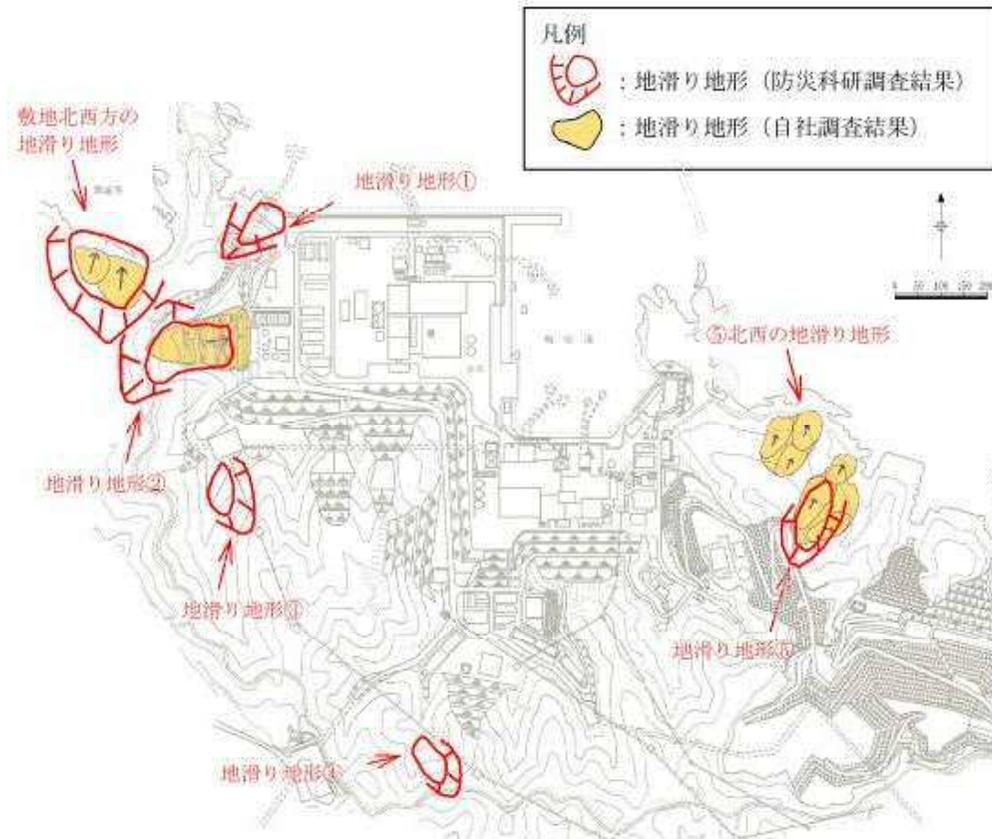
島根原子力発電所周辺の地滑り地形分布図

- 文献調査の結果，独立行政法人防災科学技術研究所（以下，「防災科研」）が作成した地すべり地形分布図（平成17年，清水ほか(2005)⁽¹⁾）では，島根原子力発電所周辺に位置する地滑り地形が抽出されている。
- 自社調査では，詳細な旧地形図を含む多様な参照資料に加え，防災科研調査に用いた資料を参考に地形判読を行い，現地調査等を合わせて実施した。調査の結果，防災科研調査結果の敷地北西方の地滑り地形，地滑り地形②，地滑り地形⑤及び⑤北西の地滑り地形の4箇所を抽出した（第6条：外部からの衝撃による損傷の防止（外部事象の考慮について）により審査中）。

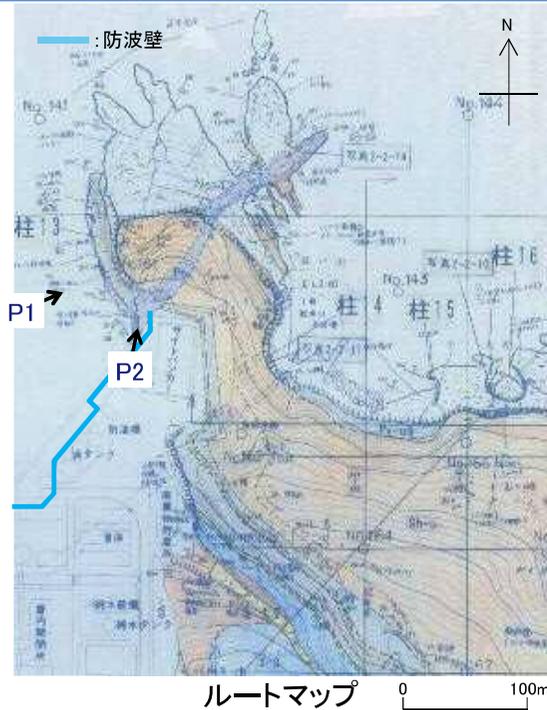
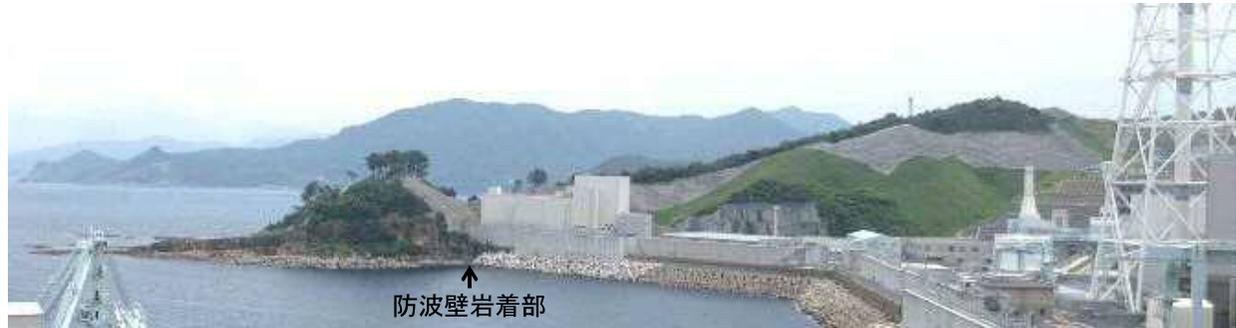
P1 防波壁(東端部)全景
岩着部は尾根の先端を開削した法面に位置する。

- ・防波壁(東端部)の地山は黒色頁岩～火山礫凝灰岩の互層からなり、安山岩岩脈が認められる。
- ・地山の地質構造は西北西走向、北東緩傾斜であり、断層構造や顕著な割れ目は認められない。
- ・岩盤表面は変質により褐色を呈する。岩盤は堅硬で $C_M \sim C_H$ 級である。
- ・この地山において、褶曲や断層といった地質構造は認められず、シームは確認されない。また、防波壁及び1号放水連絡通路防波扉に影響を与える地滑り地形は認められない(p15参照)。

- ・防波壁(東端部)の地山は黒色頁岩～火山礫凝灰岩の互層からなり、安山岩岩脈が認められる。
- ・地山の地質構造は西北西走向、北東緩傾斜であり、断層構造や顕著な割れ目は認められず、シームは確認されない。岩盤表面は変質により褐色を呈する。岩盤は堅硬で $C_M \sim C_H$ 級である。
- ・この地山において、防波壁に影響を与える地滑り地形は認められない。

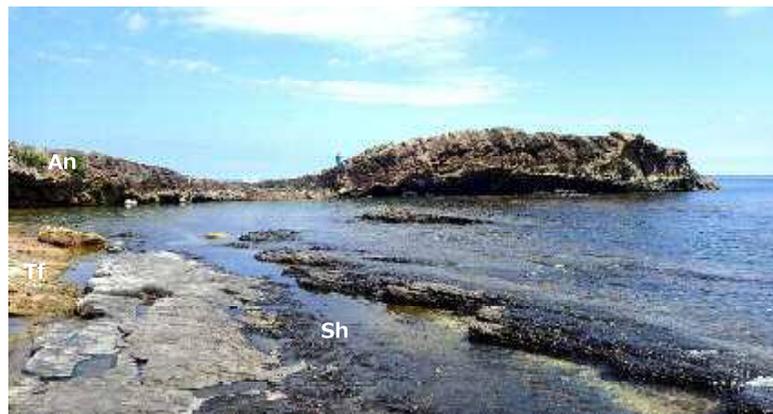
P1 安山岩岩脈(An)

安山岩は黒色頁岩(Sh)・凝灰岩(Tf)に比べ侵食に対する強抵抗性を示し、海面から突出した地形をなす。

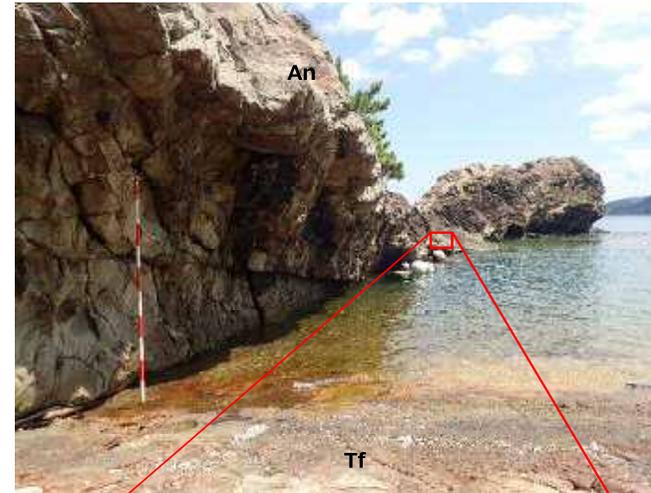
P2 安山岩岩脈下盤境界全景

貫入境界下盤側の母岩(黒色頁岩・凝灰岩)は侵食により削剥されている。

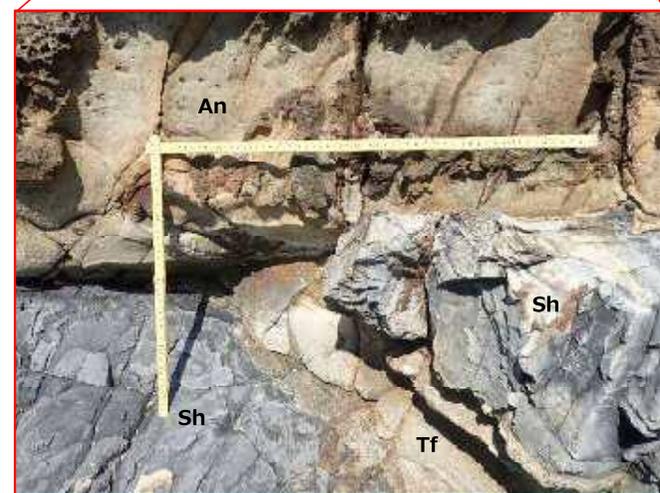
P3 安山岩岩脈下盤境界拡大

貫入境界(N40E 56N)は黒色頁岩・凝灰岩の層理面に斜交し、密着する。安山岩側に急冷縁あり。貫入境界付近に破碎構造は認められない。

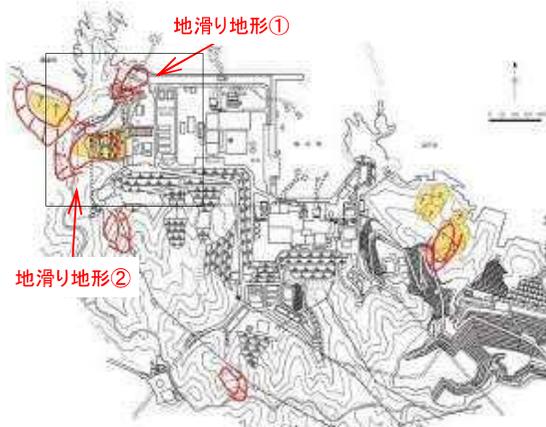
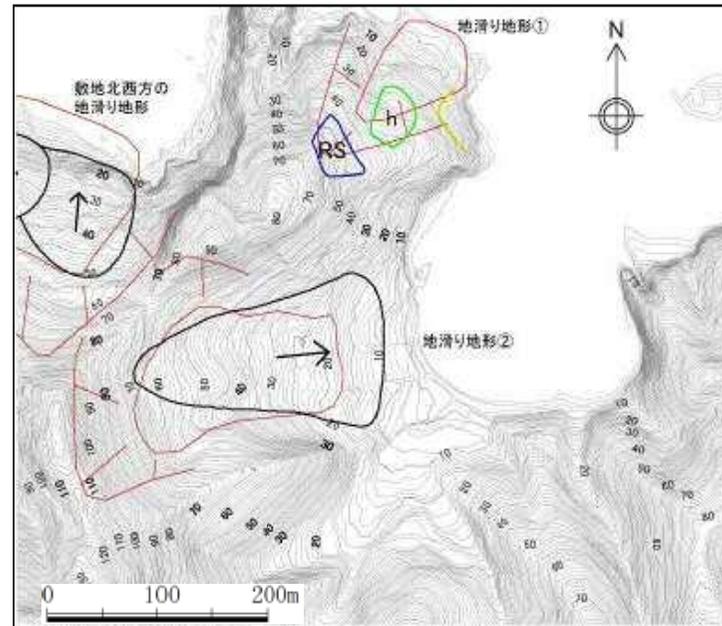
防波壁(西端部)周辺の旧地形の等高線図
(モノクロ空中写真(撮影縮尺:1万分の1, 1962年撮影)より1mDEMを取得し作成)

- ・空中写真図化により作成した1mDEMを使用し, 1mコンターの等高線図を作成した。
- ・防波壁(西端部)周辺では, 防災科研調査結果の地滑り地形①の地滑り土塊とされる箇所のうち標高25~45mに緩斜面が分布し, 等高線の乱れが認められることから, 表層すべり(h)が想定される。当該箇所は, 浅い谷部に位置することから, 厚さ数mの土砂が堆積していると考えられる。また, 地滑り地形①の滑落崖とされる箇所に概ね対応する地形として, 標高45~65mに相対的に急な斜面が存在するが, その斜面は等斉直線斜面(RS, 鈴木(2000)⁽³⁾)で傾斜方向が東北東方向を示す。地滑り地形①の崩落方向は北北東方向を示し, 斜面(RS)とは方向が異なる。仮に斜面(RS)を滑落崖とした場合, 半円形の凹形谷型斜面が想定される(鈴木(2000))が, そのような地形は確認されない。
- ・一方, 地滑り地形②は, 3次元地形モデルの検討結果と同様に, 馬蹄形の滑落崖を伴い, 滑落崖の中に緩斜面が認められ, 不規則な凹凸が確認される。緩斜面は, 土砂が堆積して形成された斜面と推定され, 地滑り地形の特徴(渡・小橋(1987)⁽⁴⁾の凹状緩斜面地形)を有する。

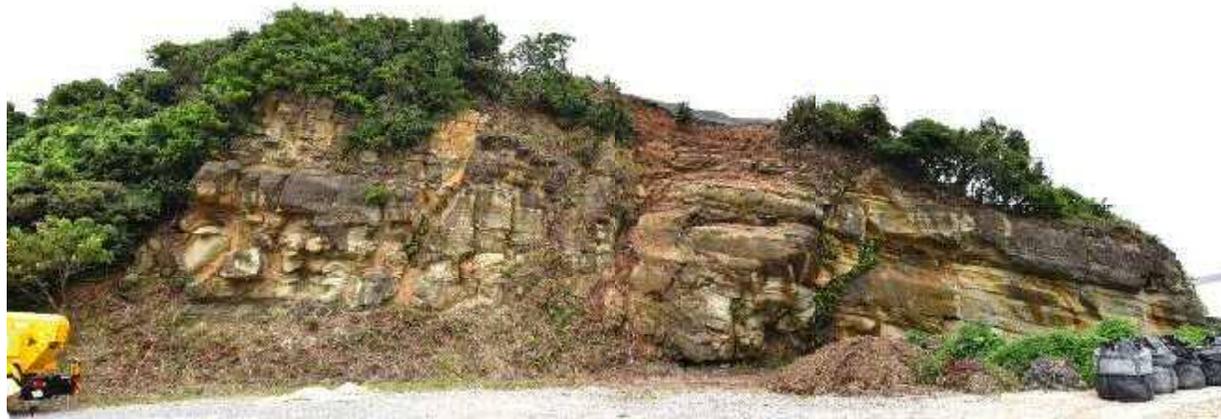
開削面露頭全景

- ・開削面露頭は凝灰岩を主体とし、最下部及び上部に黒色頁岩薄層、ほぼ中央に火山礫凝灰岩層が認められる。これらの岩相境界は明瞭で、ほぼ平滑な境界を有する。露頭最上部には粘性土及び礫質土が分布する。
- ・層理面は北へ緩く傾斜し、これに直交する高角度割れ目が認められる。露頭全体が弱変質により淡褐色を呈するが、岩盤は堅硬である。シームや断層、褶曲、深層崩壊に伴う地滑り面は認められない。

- ・防波壁(西端部)の地山は黒色頁岩～火山礫凝灰岩の互層からなる。
- ・地山の地質構造は西北西走向、北東緩傾斜であり、断層構造や顕著な割れ目は認められず、シームは確認されない。尾根部では風化変質が進み C_L 級岩盤主体であるが、地山のほとんどが C_H 級である。
- ・空中写真判読の結果、防波壁(西端部)の地山に表層すべりが想定される。
- ・開削面露頭は凝灰岩を主体とし、露頭上部には礫質土及び粘性土が分布する。露頭全体が弱変質により淡褐色を呈するが、岩盤は堅硬である。開削面露頭上部で認められた礫質土及び粘性土は、表層すべりの要因となる表層土に相当する可能性が考えられる。
- ・この地山において、深層に及ぶ地滑りは認められない。

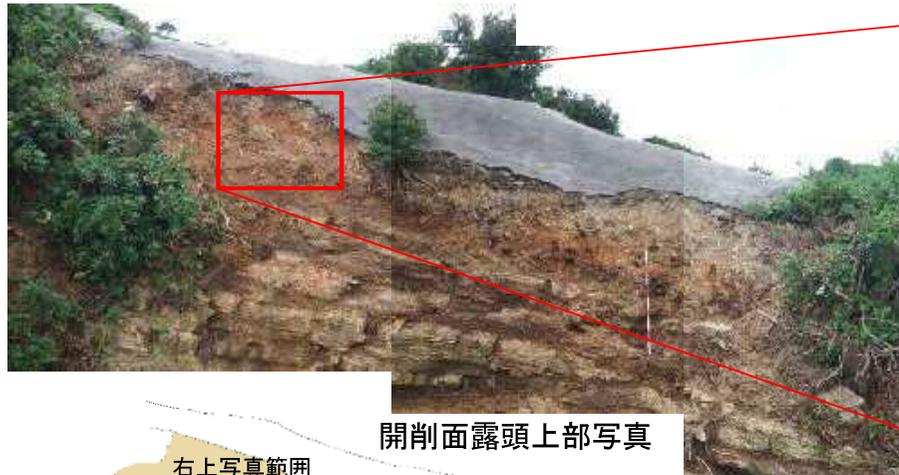
開削面露頭上部写真

- ・開削面露頭上部は、下位より凝灰岩、黑色頁岩、凝灰岩、礫質土及び粘性土、モルタル吹付である。
- ・礫質土中の礫は凝灰岩を主体とし、角礫～亜角礫である。礫は下位の黑色頁岩の層理に平行な配列を示す箇所と不規則に分布する箇所が認められる。前者は凝灰岩の強風化岩の可能性が考えられる。
- ・黑色頁岩より上位の凝灰岩が強風化岩であること及び、原位置試験の結果から礫質土層準が強風化岩相当であること※を踏まえると、両者ともにD級相当である。

- ・開削面露頭上部で認められた礫質土及び粘性土は、表層すべりの要因となる表層土(p30参照)に相当する可能性が考えられる。これらは、空中写真判読で認められた表層すべりを想定した厚さ数mの土砂(p35参照)に相当する可能性が考えられる。

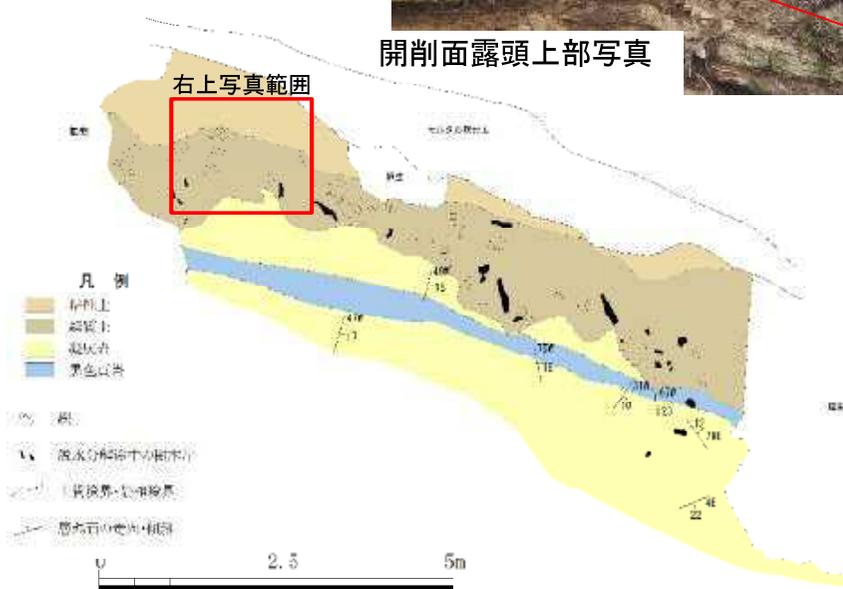
開削面露頭上部スケッチ

※ 現地で実施した簡易貫入試験では、礫質土層準において強風化岩相当のNd値が得られている(補足説明資料参照)。

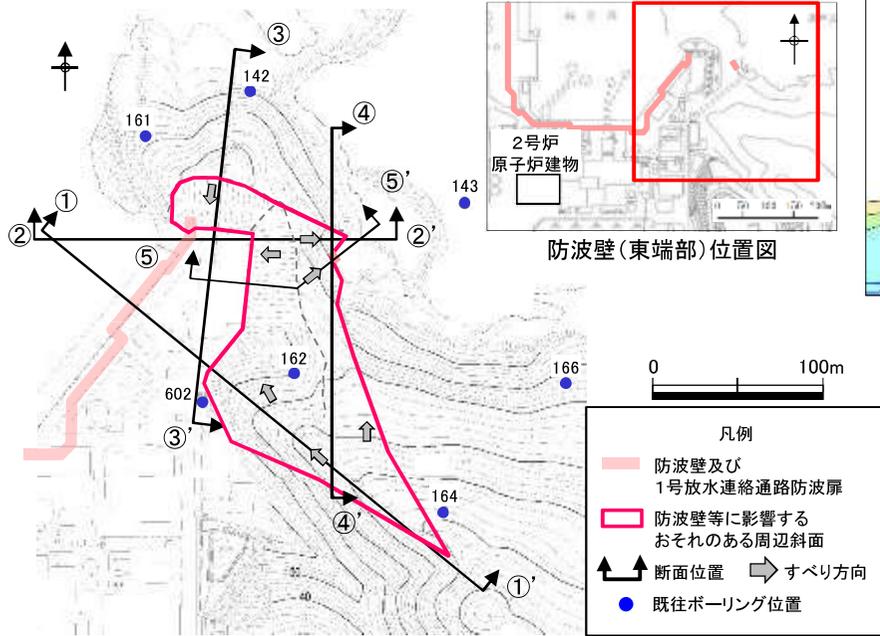
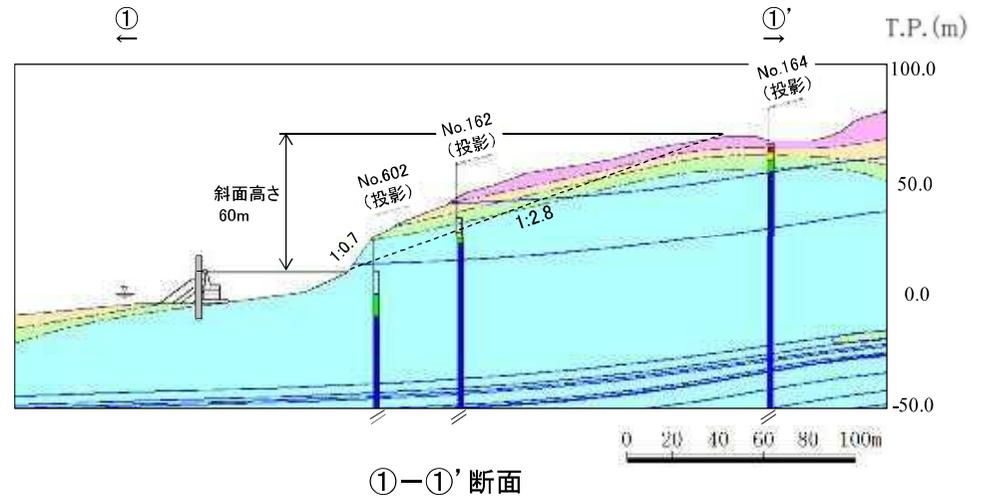
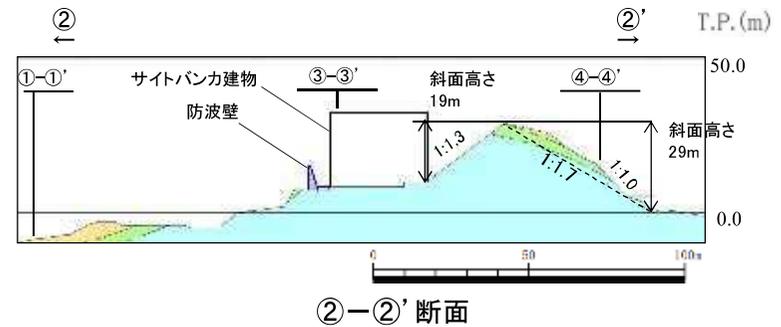
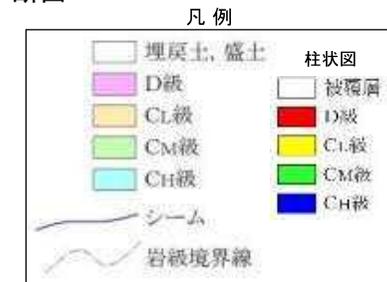
・防波壁(東端部)において、3.2章で選定した防波壁等に影響するおそれのある斜面の中で、最も斜面高さが高くなり、最急勾配方向となるすべり方向に①-①' ~ ⑤-⑤' の5断面を作成し、この中から評価対象斜面を選定する。

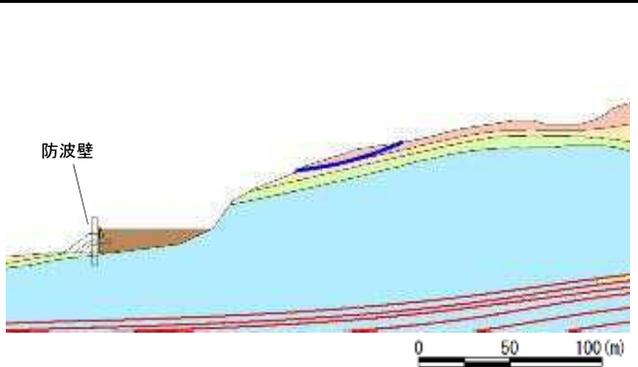
防波壁(東端部) ①-①' 断面

<p>簡便法で設定したすべり面</p>	Ss-D (-,+)	2.57 [13.15]	2.13 [13.15]

・平均強度を用いたすべり安全率最小ケースに対して、強度のばらつきを考慮して評価を行った結果、すべり安全率は1.2以上であることを確認した。

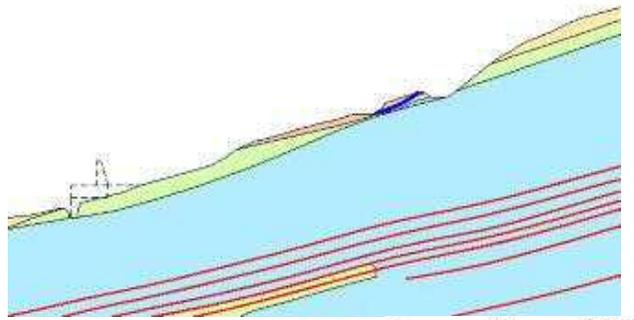
防波壁(西端部) ⑥-⑥' 断面

<p>簡便法で設定したすべり面</p>	Ss-N ₁ (-,+)	3.33 [7.56]	2.73 [7.56]

・平均強度を用いたすべり安全率最小ケースに対して、強度のばらつきを考慮して評価を行った結果、すべり安全率は1.2以上であることを確認した。

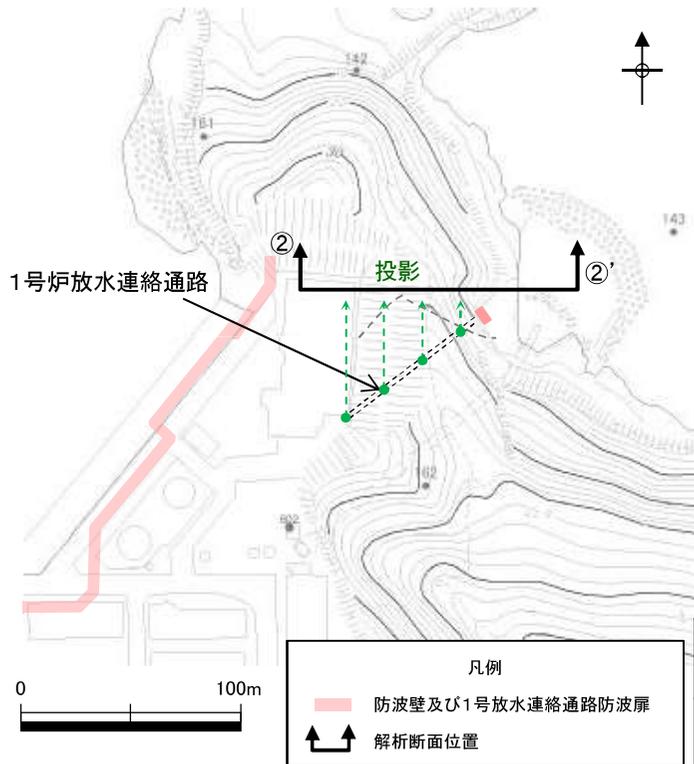
1号炉放水連絡通路投影図

- ②-②'断面に1号炉放水連絡通路を投影した結果、想定すべり面(最小すべり安全率を示すすべり面)は、連絡通路に重ならないことを確認した。
- 連絡通路を通るすべり面を仮定し、連絡通路掘削前のすべり安全率を算定した結果、掘削前の安全率は7.32であった。連絡通路掘削後のすべり安全率を算定した結果、掘削後のすべり安全率は6.73(▲0.59)であり、影響は軽微であることを確認した。
- 掘削解析により、連絡通路の有無における想定すべり面上のひずみ増分を計算した結果、最大で0.003%であり、影響は軽微であることを確認した。

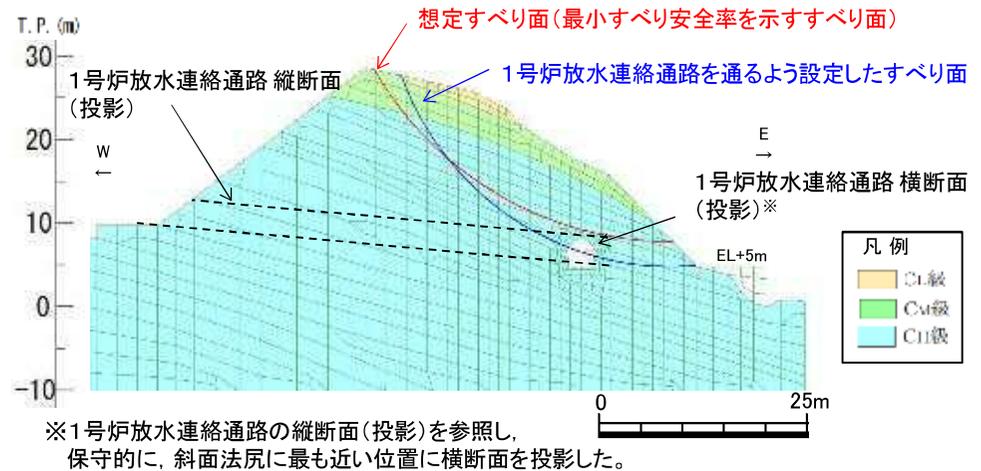
②-②'断面 掘削解析モデル図

すべり面	項目	掘削前 (A)	掘削後 (B)	B-A
想定すべり面	すべり安全率(平均強度)	7.01	—	—
	すべり面上のひずみ	0.004%	0.007%	+0.003%
1号炉放水連絡通路を通るように設定したすべり面	すべり安全率(平均強度)	7.32	6.73	▲0.59
	すべり面上のひずみ	0.003%	0.005%	+0.002%
