平成16年9月17日
中国電力株式会社

島根原子力発電所2号機の
原子炉再循環系配管等の点検状況について

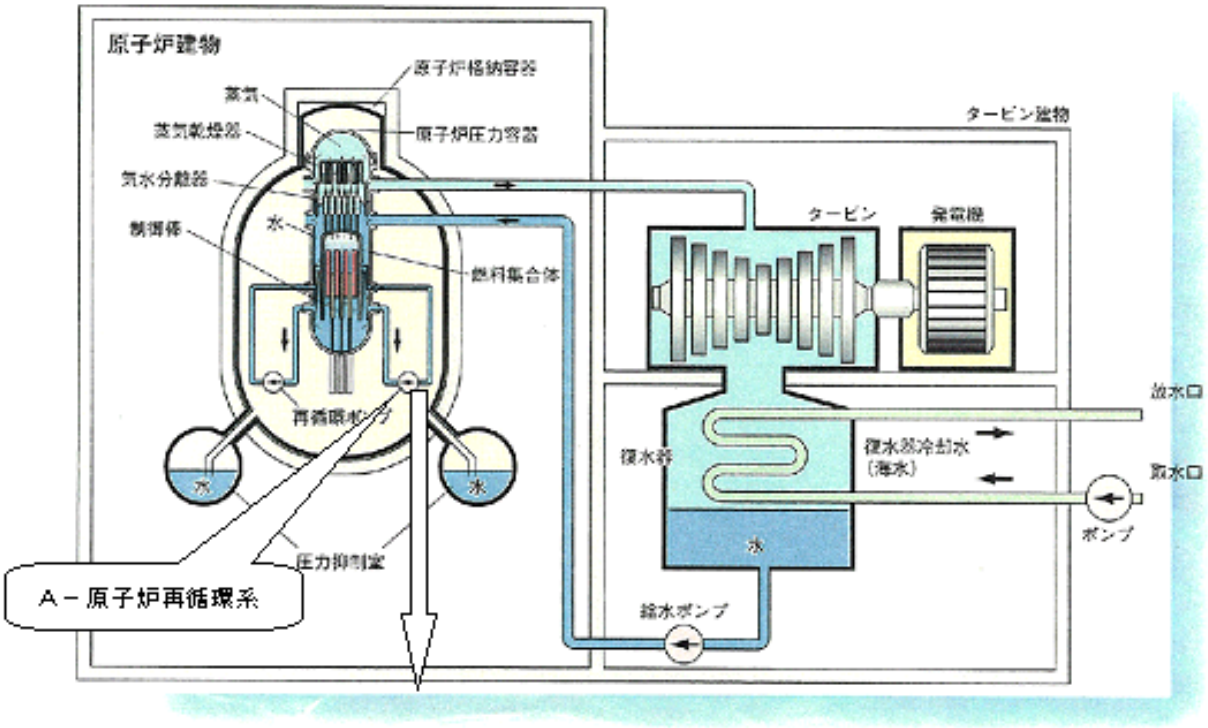
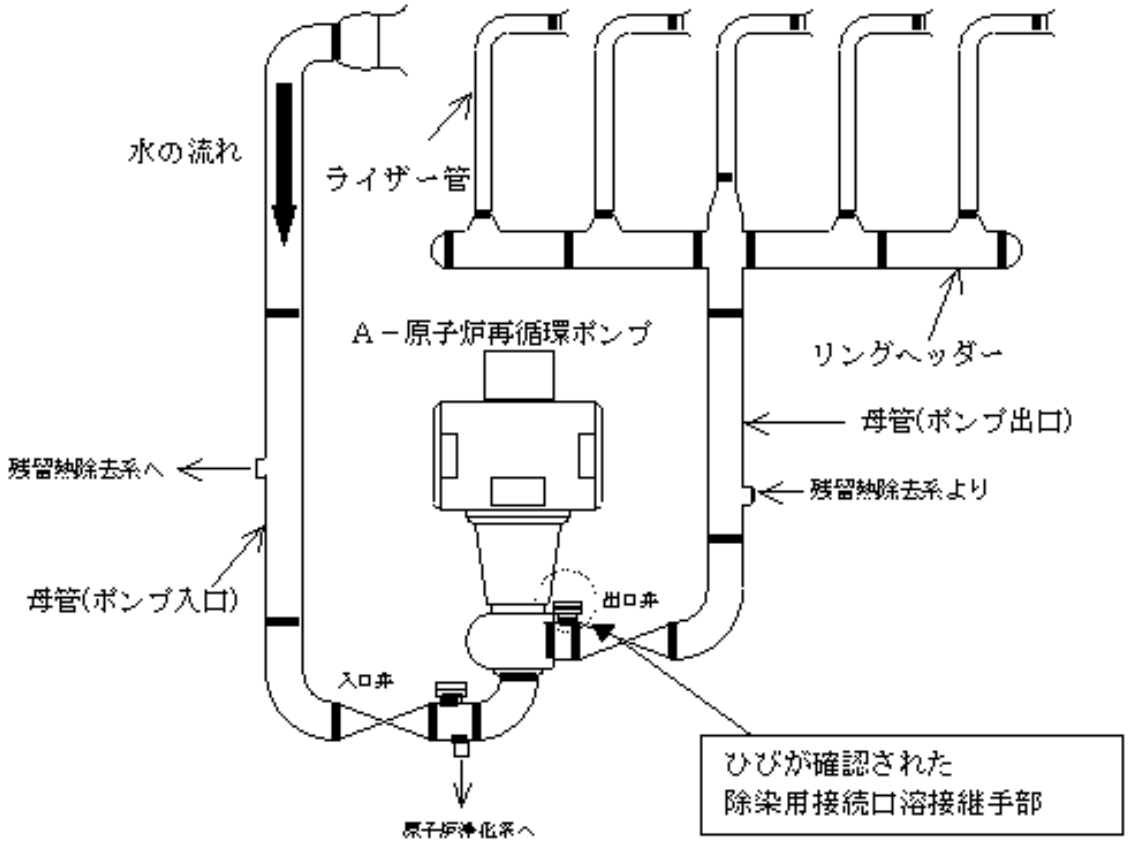
原子炉再循環系配管　系統概略図

本日，A-原子炉再循環ポンプ出口配管につながる除染用接続口溶接継手部1箇所でひびを確認しましたのでお知らせします。

今後，ひびの深さ測定等の詳細調査を行ってまいります。
