平成23年1月18日
中国電力株式会社

島根原子力発電所1号機 原子炉再循環系配管等の点検状況について

《島根原子力発電所1号機》

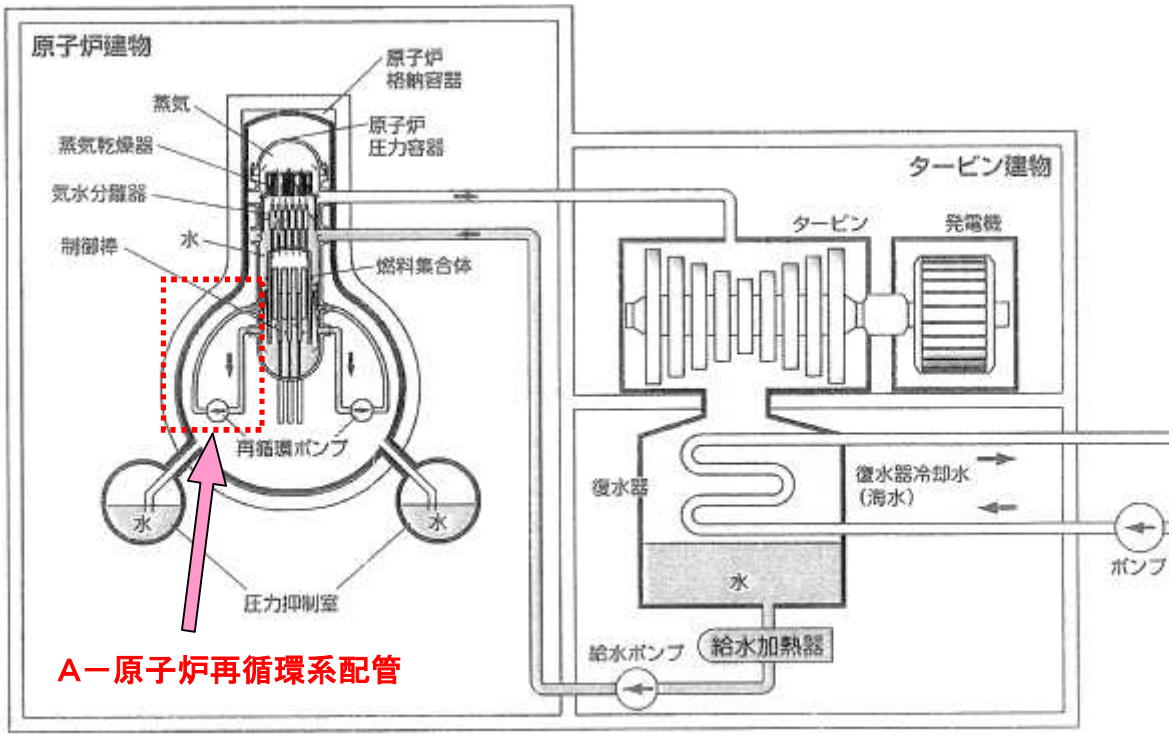
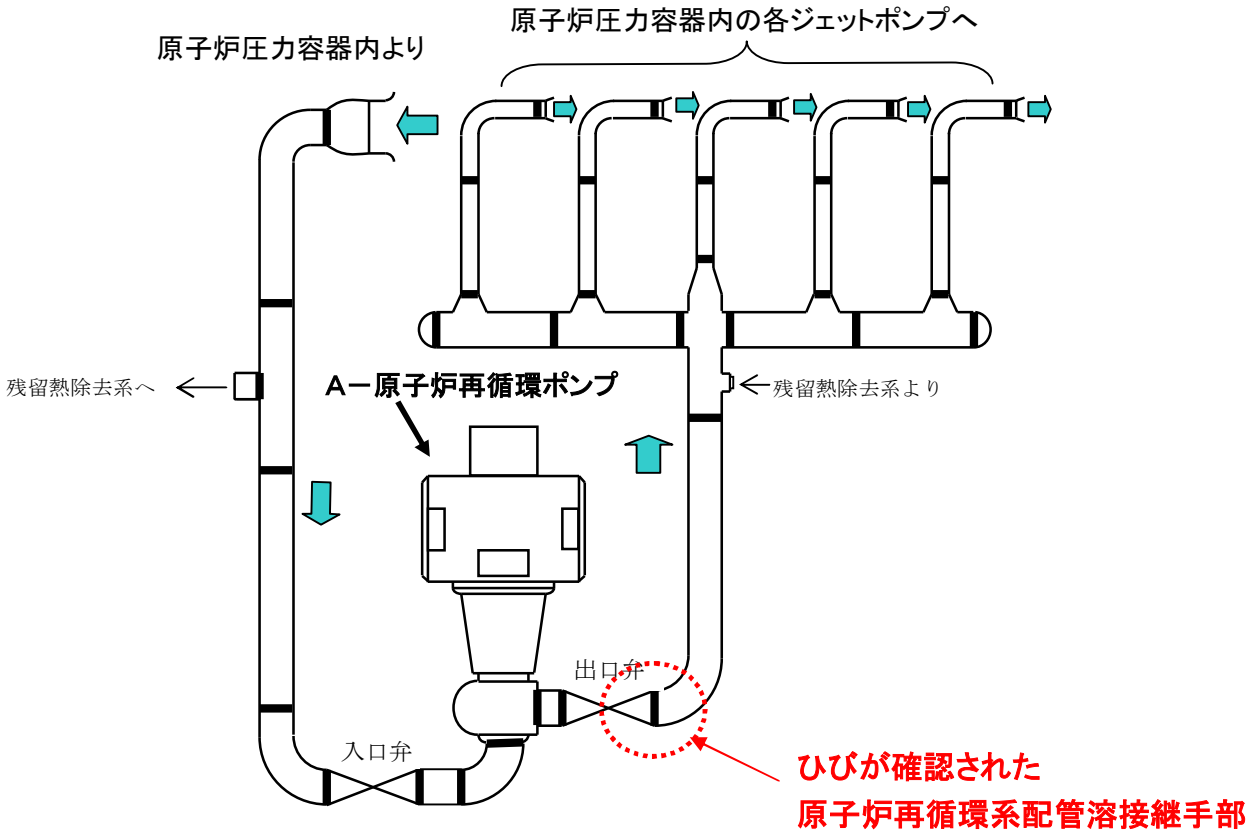
原子炉再循環系配管系統概略図 （ひび確認箇所）

本日，A-原子炉再循環系配管の溶接継手部1箇所に，ひびを確認しましたのでお知らせします。

今後，ひびの長さ，深さ等の詳細調査を行ったうえで必要な処置を実施します。
なお，残りの箇所についても，超音波探傷検査を継続して実施します。
