平成23年2月17日
中国電力株式会社

島根原子力発電所1号機 原子炉再循環系配管等の点検状況について

《島根原子力発電所1号機》

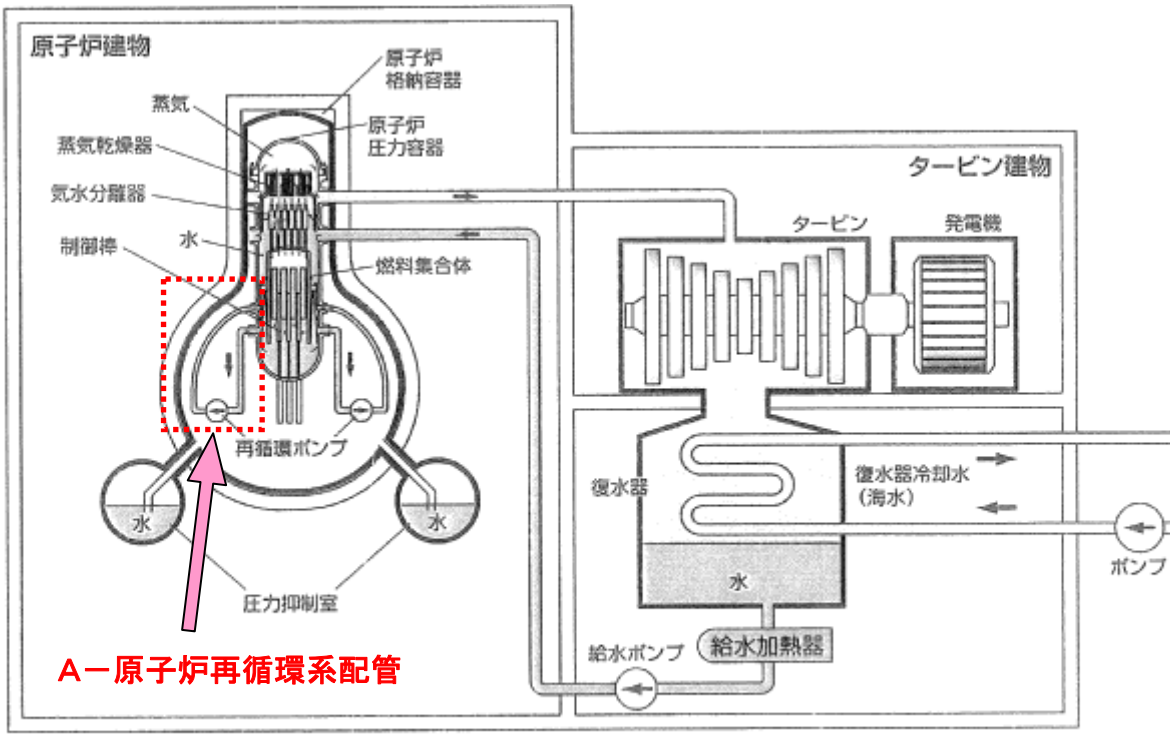
原子炉再循環系配管系統概略図 （ひび確認箇所）

島根原子力発電所1号機（沸騰水型，定格電気出力46万キロワット，平成22年11月8日から第29回定期検査を実施中）において，原子炉再循環系配管等溶接部69箇所について超音波探傷検査による点検※を実施していたところ，平成23年1月18日，A-原子炉再循環系配管の溶接継手部1箇所に，ひびを確認しました。

その後，残りの箇所についても，引き続き，超音波探傷検査を実施しておりましたが，本日，A-原子炉再循環系配管の溶接継手部1箇所に，新たなひびを確認しましたのでお知らせします。

当該溶接継手部についても，今後，ひびの長さ，深さ等の詳細調査を行ったうえで必要な処置を実施します。
