島根原子力発電所2号機 中央制御室空調換気系ダクト腐食に係る 原因調査結果および再発防止対策について

中央制御室空調換気系とは

点検調査結果

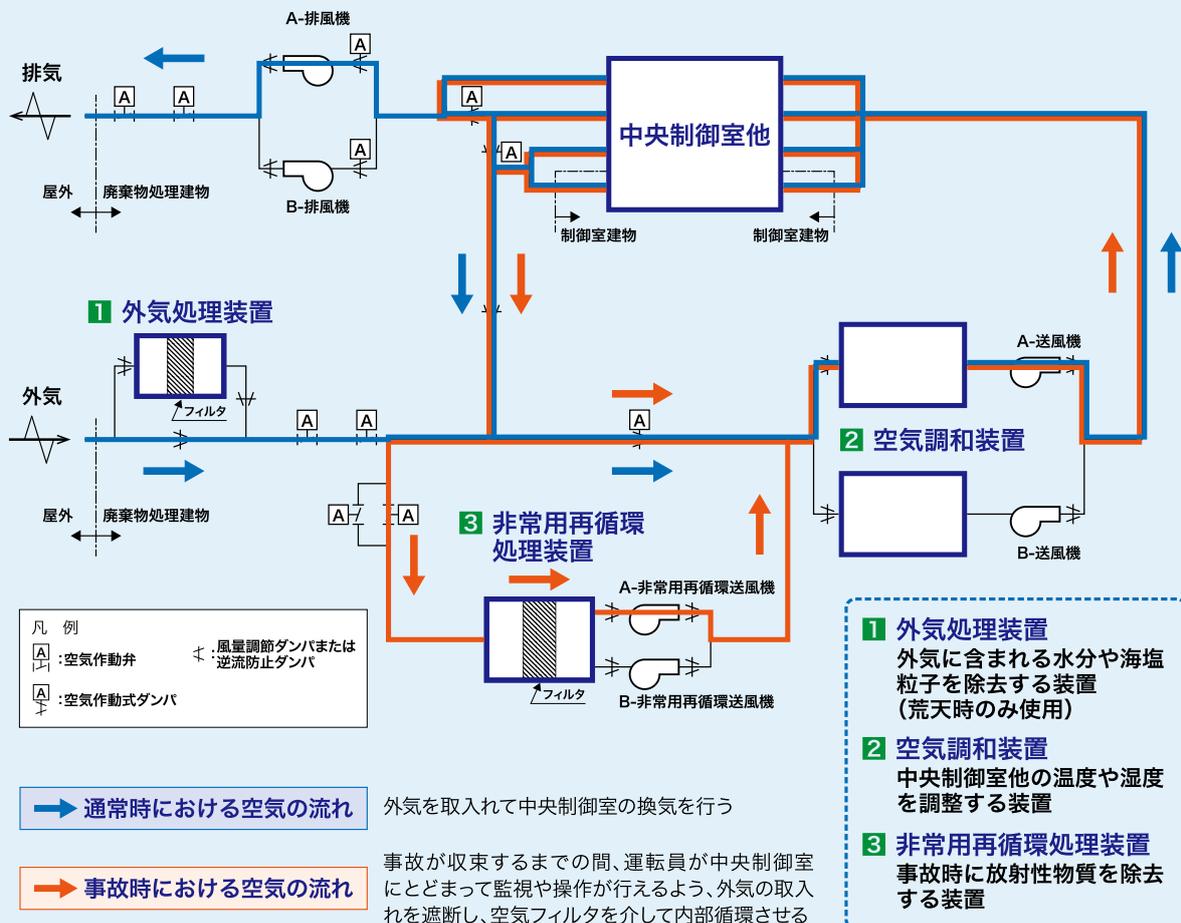
- 平成28年12月 8日 ・中央制御室空調換気系ダクトの寸法測定のために保温材の取外し作業を行っていたところ、当該系統のダクトに腐食孔(約100cm×約30cm)を確認
 ・この系統に要求される必要な機能^{※1}を満足していないと判断^{※2}し、原子力規制委員会へ報告するとともに関係自治体へ連絡

発電所の運転・監視を行う中央制御室他へ給排気を行い、温度・湿度を調整する系統です。
