島根原子力発電所 2号炉

外部事象の考慮について

地滑り・土石流影響評価

令和元年 7月
中国電力株式会社

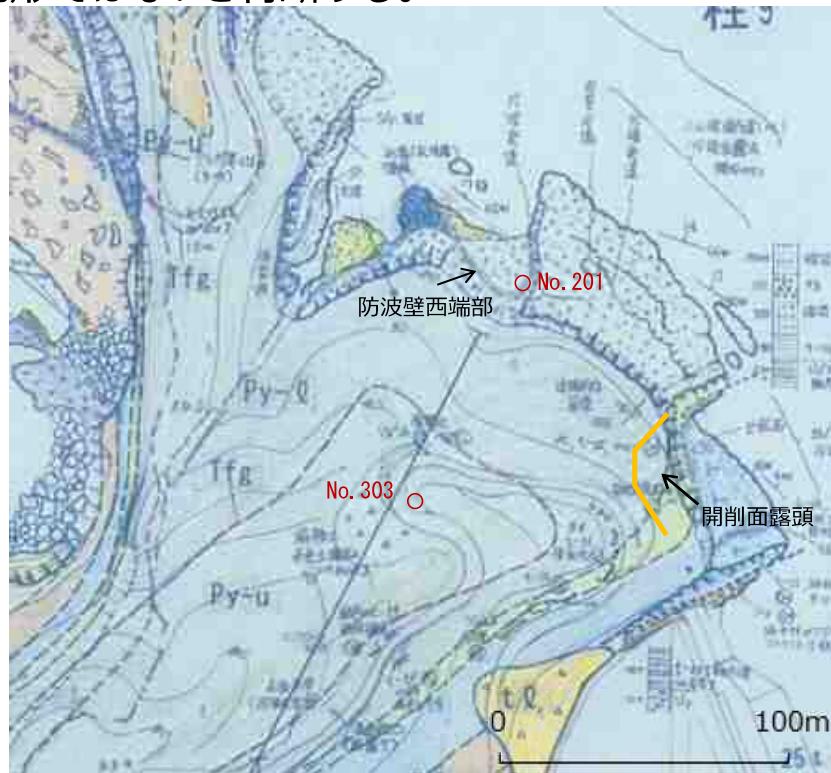
- 現地踏査の結果、滑落崖・湧水等の地滑りを示唆する地形的・地質的・水文的な特徴は認められなかった。また、防災科研調査の地滑り土塊とされる箇所の側面及び末端部においては、近年の造成によって出現した露頭（開削面露頭）及び防波壁西端部において堅硬な岩盤が認められ、そこに地滑り土塊のすべり面は確認されない。周辺のボーリング調査結果（No.201孔・No.303孔：柱状図及びコア写真は「第5条 津波による損傷の防止」を参照）においても地滑りを示唆する乱れた構造は認められない。

- 地滑り地形①について地形判読及び現地調査の結果、滑落崖及び地滑り土塊ともに認められないことから、地滑り地形ではないと判断する。

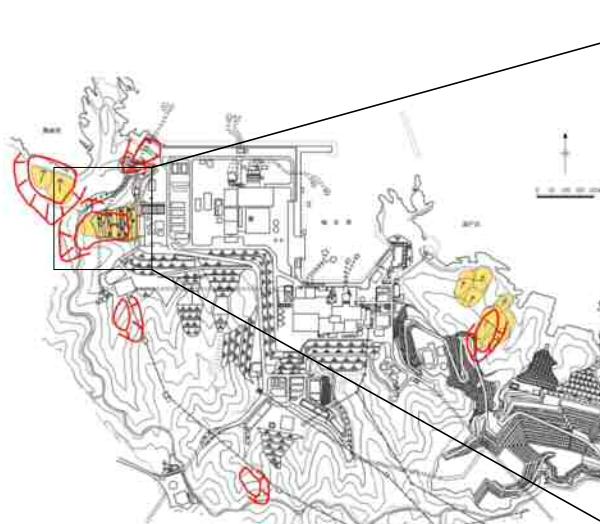
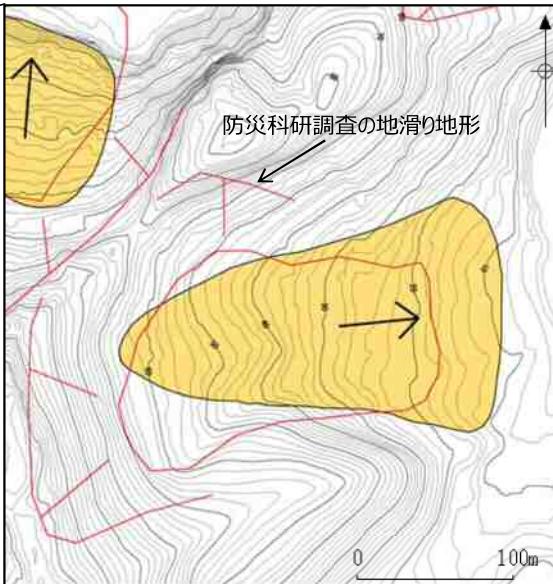
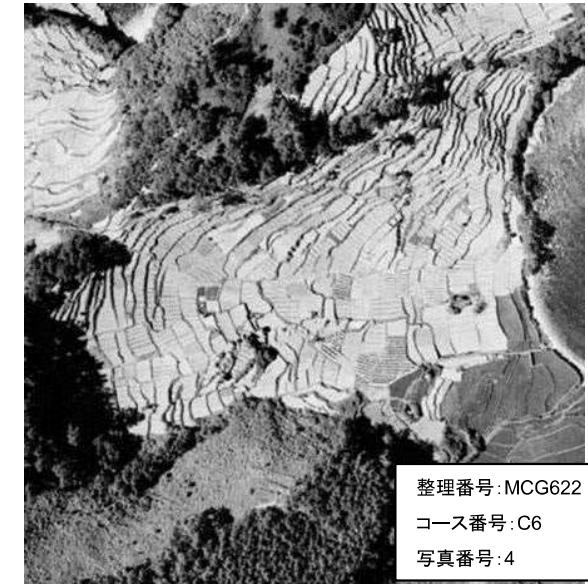
- 発電所西端にある東向き斜面で標高10~70mの緩斜面をなす。現在は人工改変が加わり元の地形が残っていない。発電所建設前の空中写真を判読すると不規則な凹凸を有する斜面があり、等高線の乱れが認められることから、地滑り土塊の存在が示唆される。滑落崖は不明瞭。地滑り土塊の長さは220m、幅は130mである。緩斜面は当時の海岸に達するように見える。

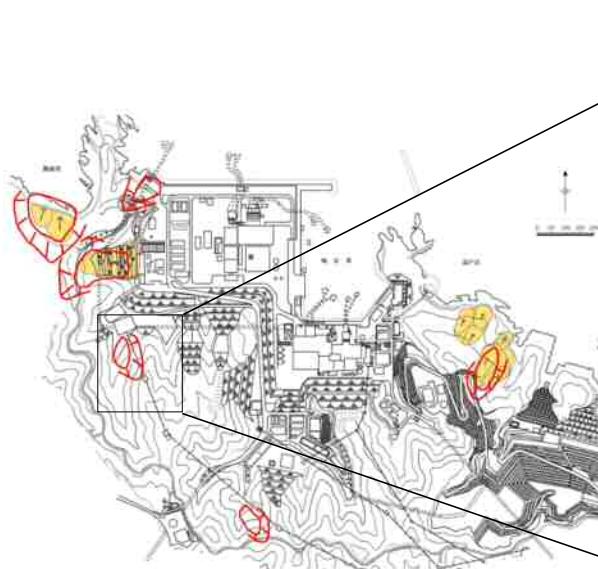
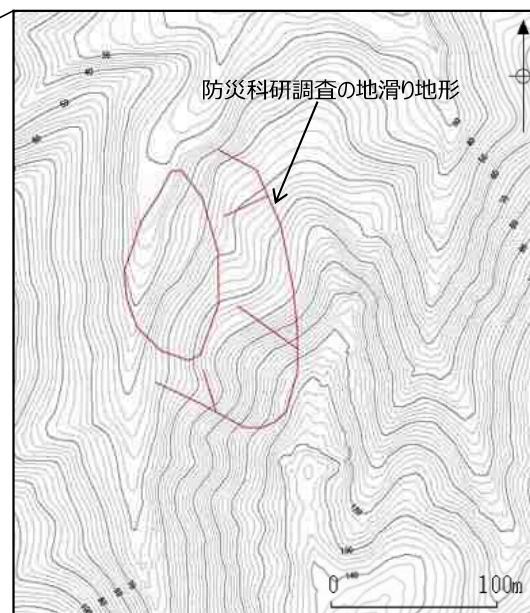
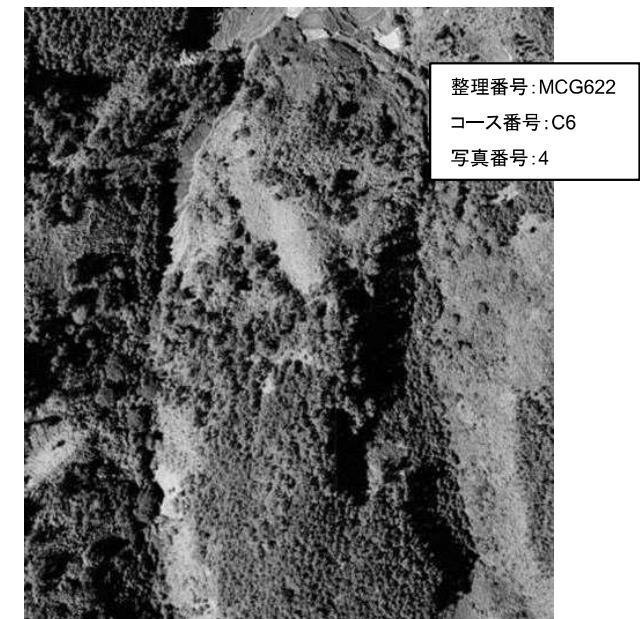
- 発電所西側にある北向き尾根の西向き斜面で標高30～120mの斜面をなす。北西向きの斜面は緩斜面と急斜面が組み合わさった形状をなす。この地形は地滑り地形が判読されていない東隣の谷沿いでも認められる。

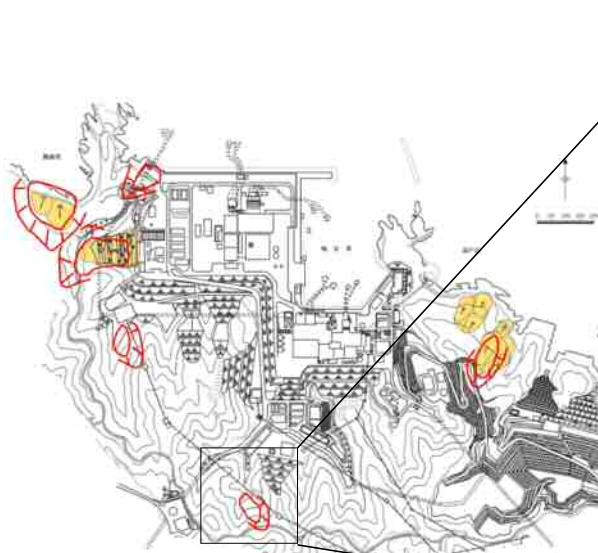
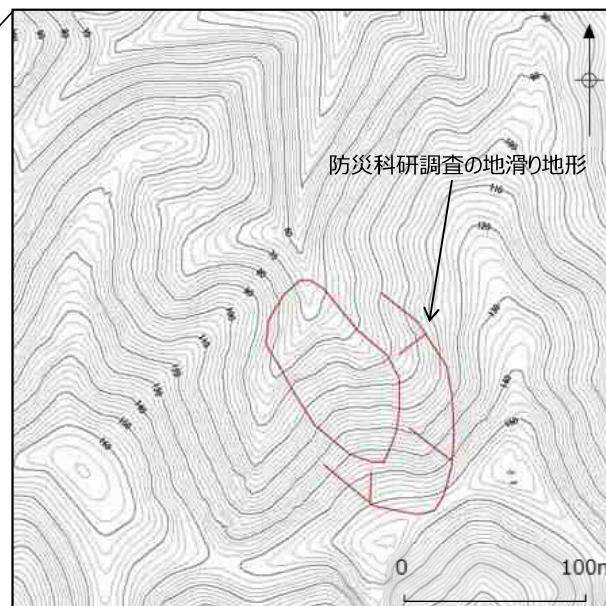
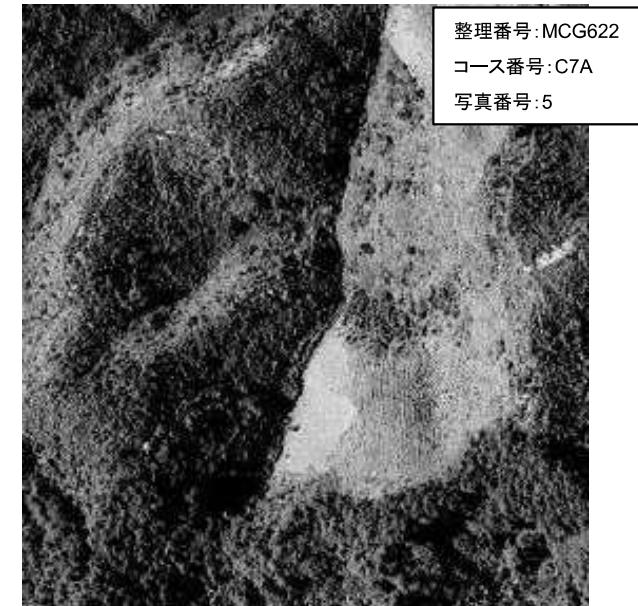
- 発電所南端にある北向き斜面で標高70～150mの斜面をなす。北に開いたすり鉢状の地形の一部であり、北西向きの谷部と北北西向きの尾根部からなる。

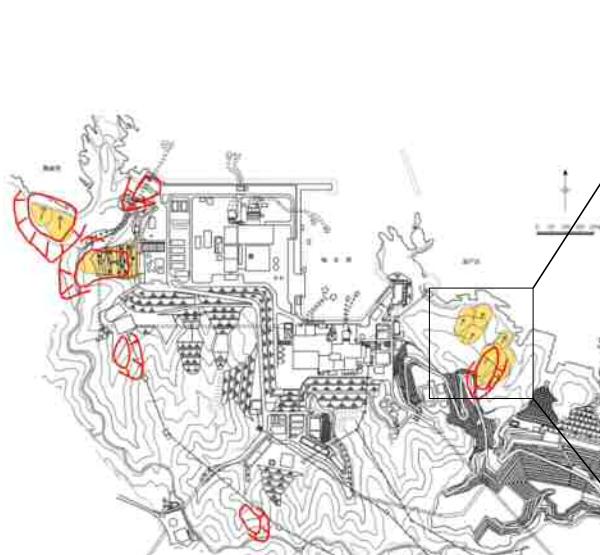
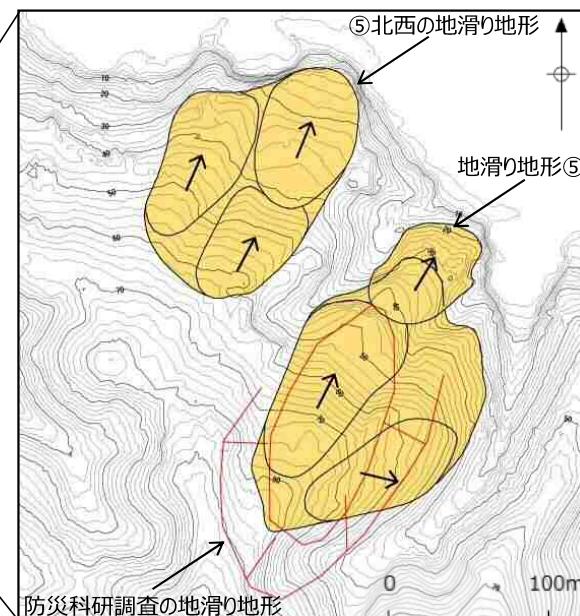
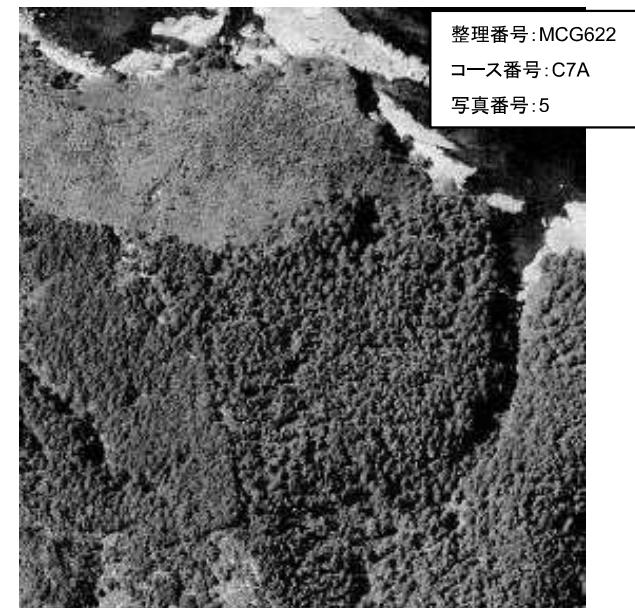
発電所東側の空中写真
撮影縮尺：1万分の1，1962年撮影

- 発電所東側にある北東向き斜面で標高20～85m、緩傾斜で尾根状をなす。地滑り地形⑤及び⑤北西の地滑り地形に分けられ、それぞれ不規則な凹凸を有する斜面があり、地滑り地形と考えられる。滑落崖は不明。地滑り地形⑤の長さは250m、幅は140mであり、⑤北西の地滑り地形の長さは160m、幅は80mである。緩斜面は波食台の手前まで達するように見える。

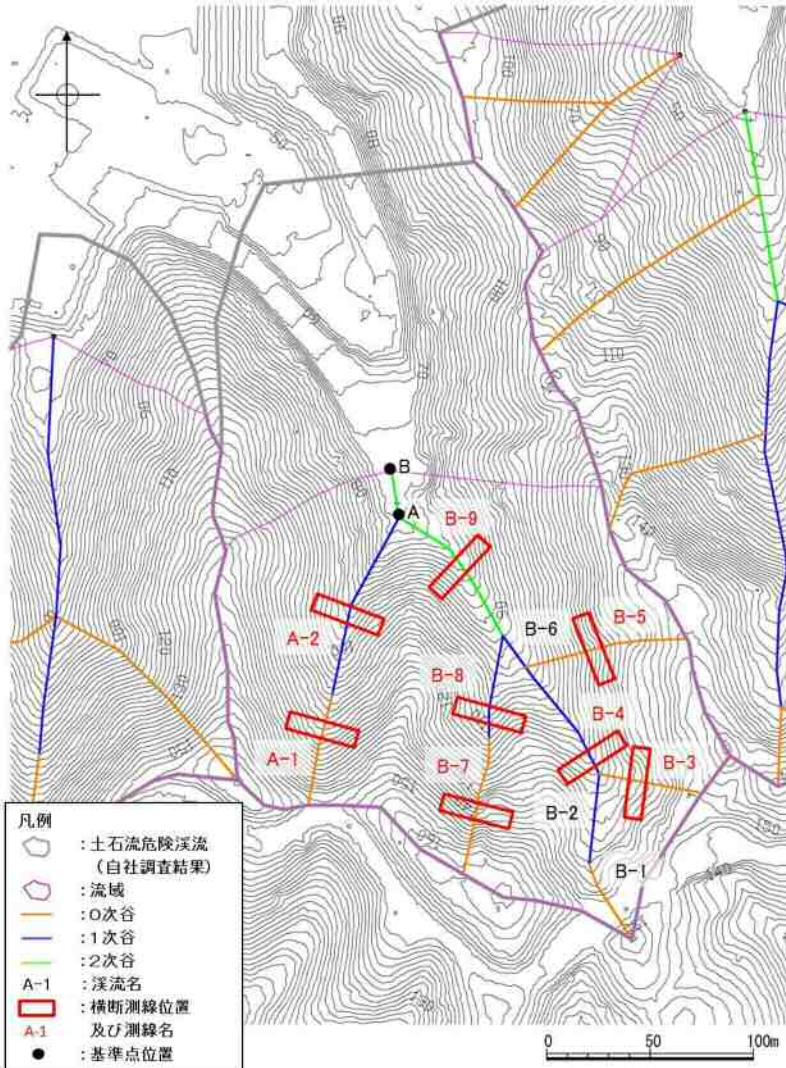
土石流危険渓流④

測点	延長(m)	侵食幅(m)	侵食深(m)	侵食可能断面積(m ²)	土砂量 ^{*1} (m ³)	移動可能土砂量(m ³)
渓流④ 基準点A	A-1	54	5.0	0.5	2.50	135.00
	A-2	93	6.0	1.1	6.60	613.80
渓流④ 基準点B	B-1	42	6.0 ^{*2}	0.5 ^{*2}	3.00	126.00
	B-2	44	7.0 ^{*2}	1.7 ^{*2}	11.90	523.60
	B-3	51	6.0	0.5	3.00	153.00
	B-4	63	7.0	1.7	11.90	749.70
	B-5	80	4.0	0.5	2.00	160.00
	B-6	19	7.0 ^{*2}	1.7 ^{*2}	11.90	226.10
	B-7	67	5.0	0.5	2.50	167.50
	B-8	50	3.0	1.1	3.30	165.00
	B-9	101	6.0	1.3	7.80	787.80
						3,060

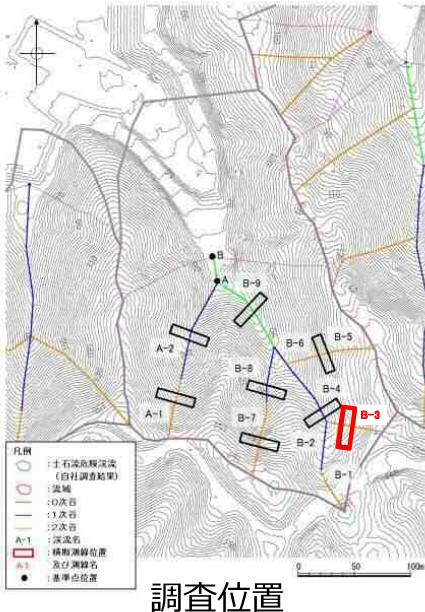
土石流危険渓流④ 横断測線 B-3

横断測線 B-3 調査結果
