# 島根原子力発電所1～3号機の現状について

2026年 7 月  
中国電力株式会社

# 島根 2 号機 燃料支持金具の仕様相違に伴う運転上の制限の逸脱および復帰について

# 島根 2 号機主変圧器冷却ファン中継端子台 における火災について

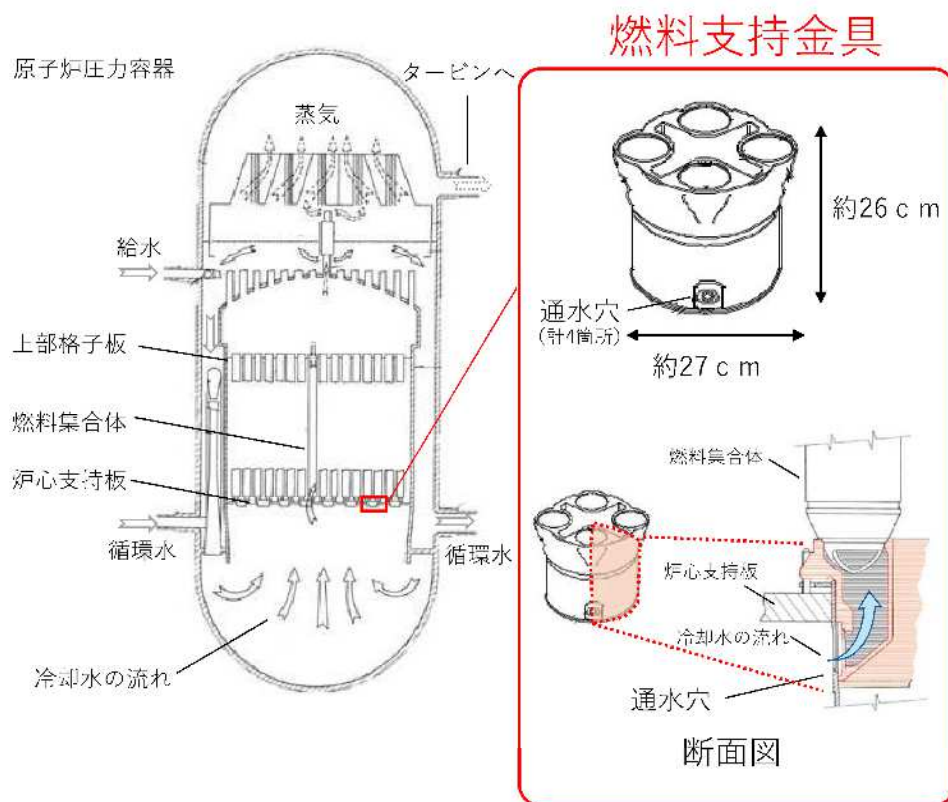
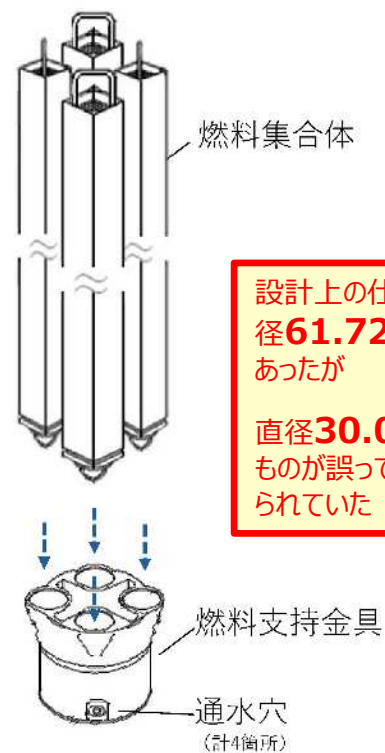
燃料支持イメージ

- 島根2号機 第18回定期事業者検査中において、特別点検に向けたデータ採取に係る準備のため、制御棒、燃料支持金具、制御棒案内管を炉内から取り外す作業を実施していたところ、1つの燃料支持金具において、通水穴の寸法が設計上の仕様と異なることを確認しました。
- 第5回定期検査(1995年)において、燃料支持金具掴み具の動作確認用の燃料支持金具（模擬品）を誤って取り付けたものであることが判明しました。

※正規品：直径61.72mm、模擬品：直径30.0mm

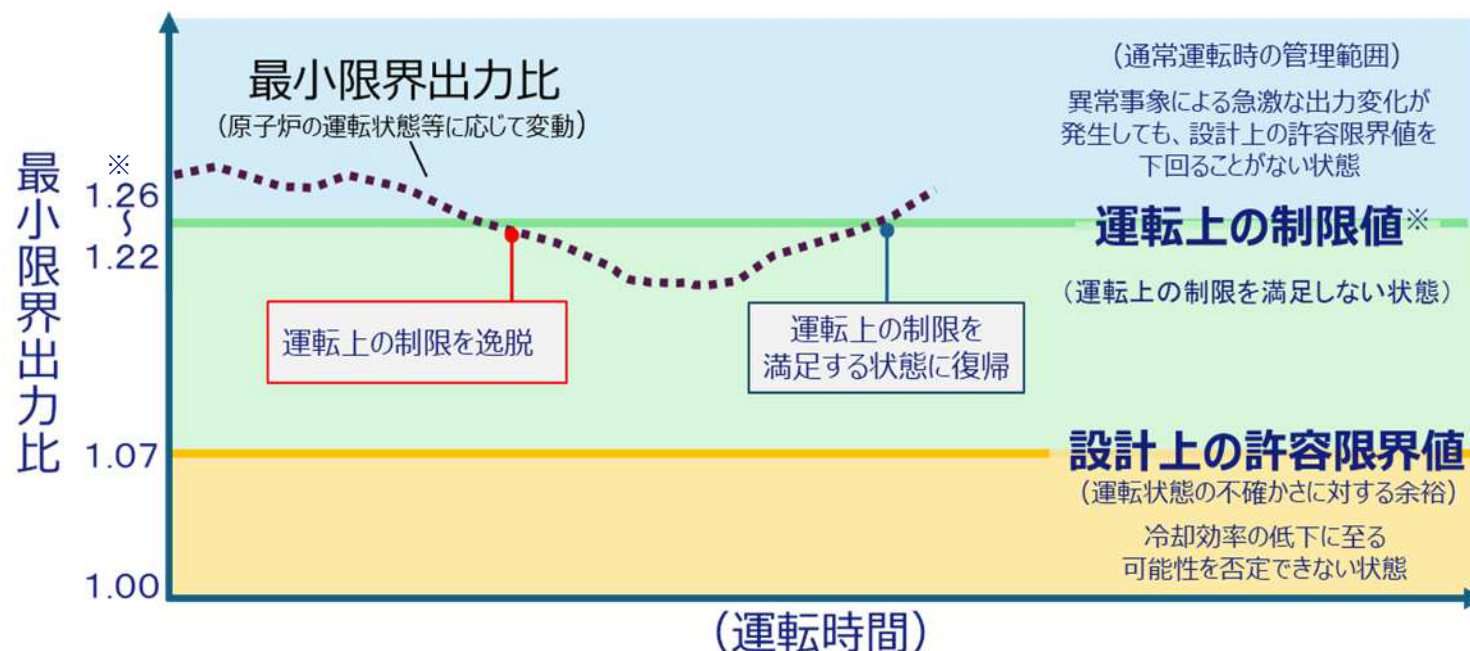
## 運転上の制限の逸脱・復帰（イメージ）

- 限界出力比は燃料集合体ごとの値であり、その中で最も小さい値を最小限界出力比として原子炉施設保安規定の運転上の制限として管理しています（この値が大きいほど、実際の運転状態には余裕があるという意味）。
- 最小限界出力比が運転上の制限を満足していなかった場合でも、それが燃料の沸騰遷移（ドライアウト）を意味するものではありません。最小限界出力比の運転上の制限値は、仮に、運転中の設備の故障等による出力や流量の変化といった過渡事象が生じた場合においても、燃料が冷却効率低下に至らないように設定された値であり、通常の運転を行っている間では、運転上の制限値を満足しない状態であっても燃料破損が起きるものではありません。
- なお、島根 2 号機ではこれまでの運転において燃料破損は確認されておらず、現時点でプラントの安全性に影響を及ぼすものではありません。

全燃料棒の  
99.9%以上が  
冷却効率の低下  
に至らない状態
