能登半島地震を踏まえた島根原子力発電所の 確認結果について

2024年4月

中国電力株式会社

- 本資料は、令和6年能登半島地震に伴い志賀原子力発電所で発生した事象について、島根2号機における状況を整理したものである。
- 今後、志賀原子力発電所で発生した事象の原因調査結果を踏まえ、新たな知見が確認された場合、適切に対策を行っていく。

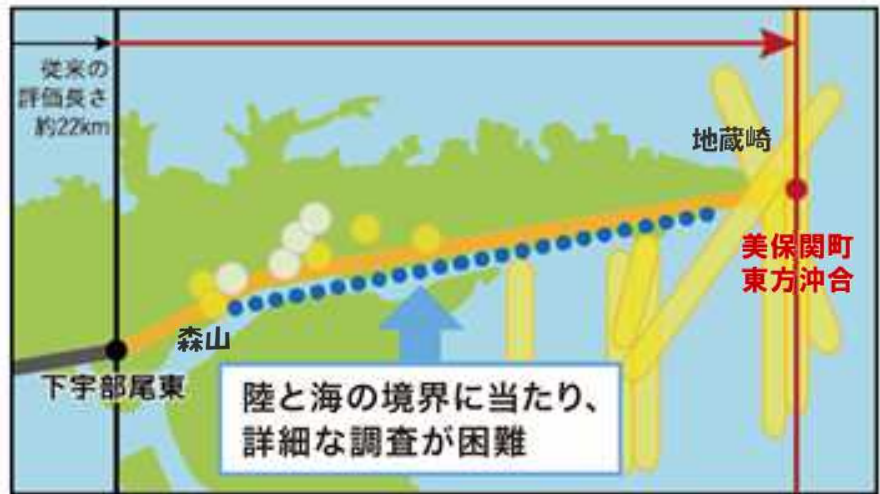
参考：宍道断層の東端見直しの経緯

- 2016年7月、国の機関が中国地域の活断層の長期評価を公表し、下宇部尾東より東方の海陸境界付近は「活断層の可能性のあるものの、活動性については詳細なデータが不足し、判断できていない」として、活断層の可能性のある構造が記載された。
- 原子力規制委員会による適合性審査の審査会合において、当該範囲の断層の活動性についてデータを整理・拡充して評価するようコメントを受ける。
- 森山から地蔵崎の追加調査を徹底して行ったところ、陸域において一部を除き上載地層法による評価ができず、断層の最新活動時期が特定できないこと、また海陸境界において十分な調査が実施できないことから後期更新世（約12～13万年前）以降の断層活動が完全には否定できないと判断。
- 音波探査によって精度や信頼性のより高い調査結果等が得られており、かつ、明瞭な重力異常が認められないことを確認している「美保関町東方沖合い」を、宍道断層の東端として見直すこととした。

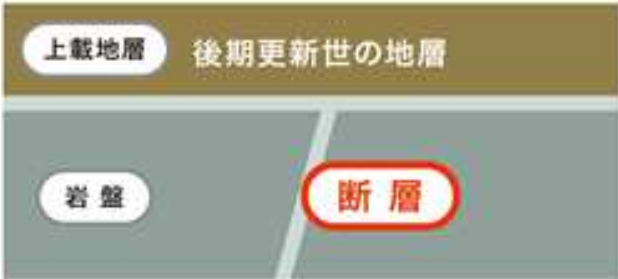
上載地層法の考え方

図の例では、上載地層にずれがないことから、断層は、後期更新世以降に活動していないと評価できる。

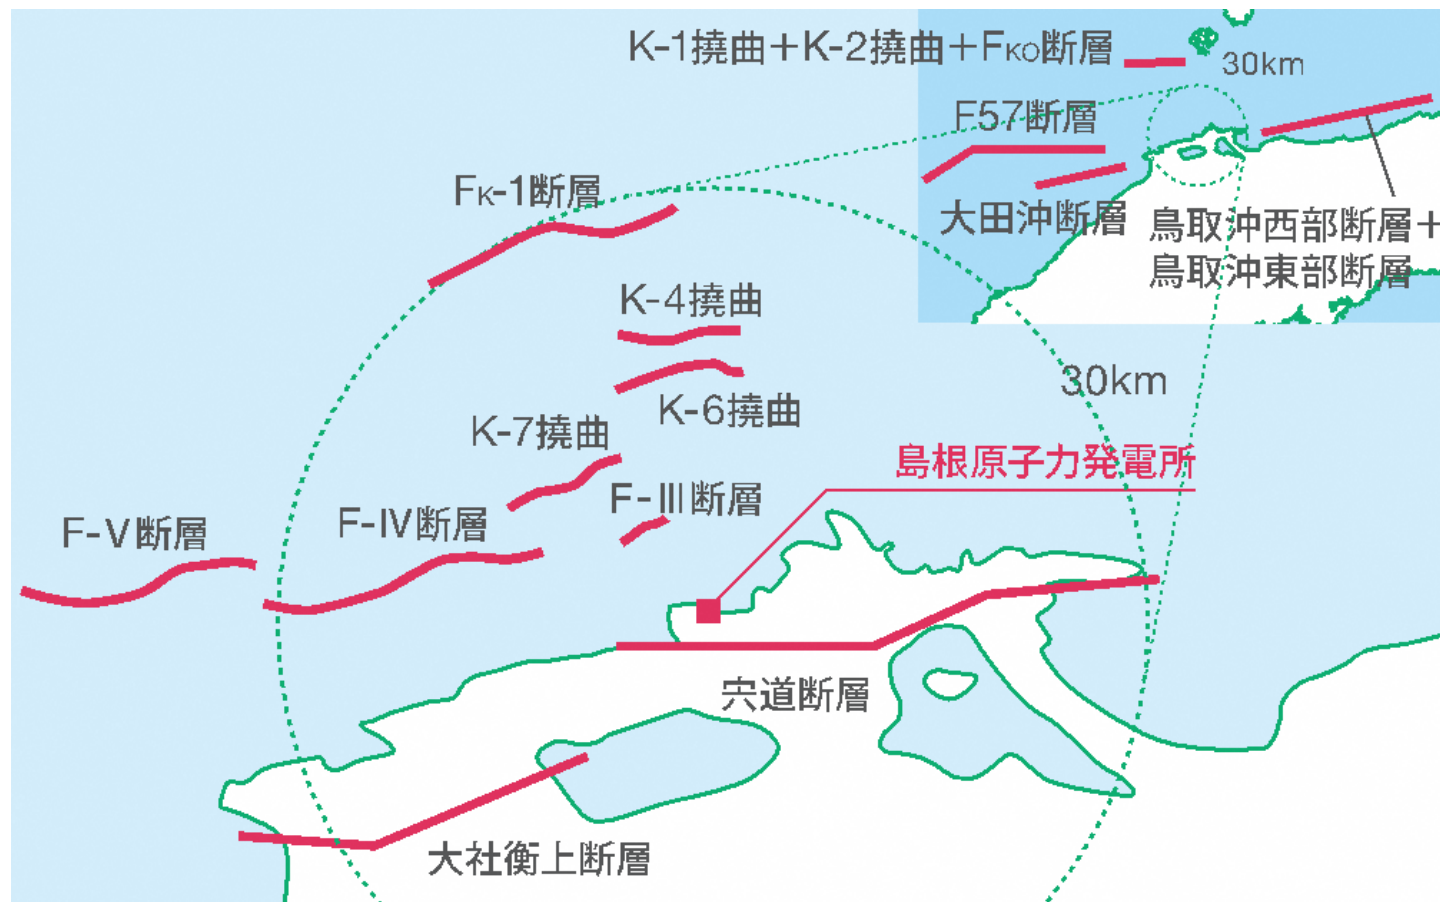
参考：島根原子力発電所周辺の断層

項目	志賀原子力発電所	島根原子力発電所2号機
地震による隆起	<ul style="list-style-type: none"> 能登半島北部で地震により地盤が3～4m隆起 	<ul style="list-style-type: none"> 審査の中で、海域活断層（F-Ⅲ～F-V断層）の地震による隆起を34cmと評価 隆起と津波による海水面低下を考慮した水位低下は最大-6.5m（-8.32mまで取水可能） 上記評価で考慮した隆起は、敷地前面海域の海域活断層を想定しており、敷地全体で一様に生じるものであることから、敷地内のアクセスルートに段差を生じるようなおそれはない なお、宍道断層の地震による隆起は-2cm（沈降）と評価（宍道断層は横ずれ断層であるため、上下方向の動きは逆断層に比べ小さい）

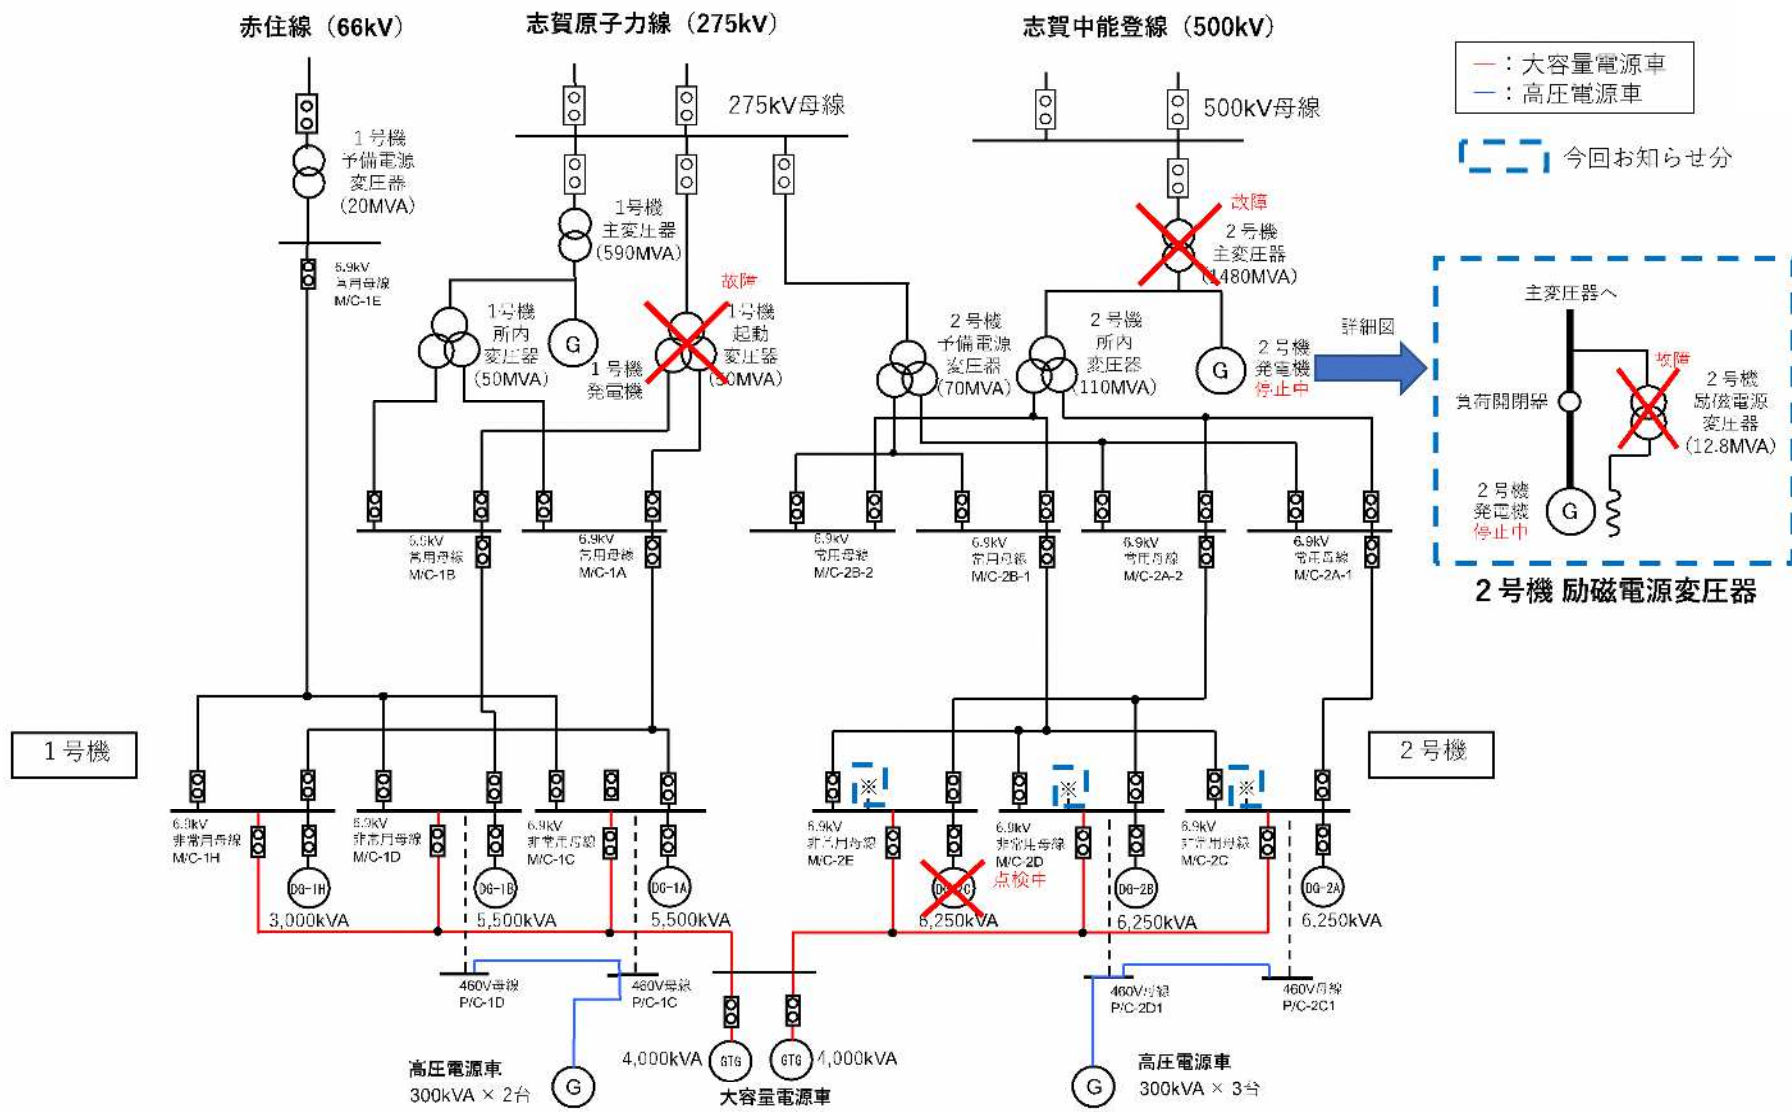
別紙2-1 【志賀】1、2号機単線結線図

項目	志賀原子力発電所	島根原子力発電所2号機
<p>外部電源が 5回線中2回 線使用不可</p>	<p>(1号機)</p> <ul style="list-style-type: none"> 起動変圧器の故障により、手動で1号機予備電源変圧器に切替え外部電源の受電を継続 <p>(2号機)</p> <ul style="list-style-type: none"> 主変圧器の故障により、自動的に2号機予備電源変圧器に切替わり外部電源の受電を継続 <p>(1, 2号機共通)</p> <ul style="list-style-type: none"> 現在は、外部電源5回線のうち、志賀中能登線(500kV)2回線が使用できないが、志賀原子力線(275kV)2回線および赤住線(66kV)1回線を確保(計3回線使用可能) <p>【別紙2-1参照】</p>	<ul style="list-style-type: none"> 島根2号機の外部電源受電系統は以下のとおり <ol style="list-style-type: none"> 220kV第2島根原子力幹線2回線から起動変圧器を経由して受電 ①により外部電源ができない場合は、66kV鹿島支線1回線から予備変圧器を経由して受電 <ul style="list-style-type: none"> なお、現時点では建設段階の設備である島根3号機の所内電源系統からの融通により、500kV島根原子力幹線2回線も使用可能(計5回線使用可能) <p>【別紙2-2参照】</p>

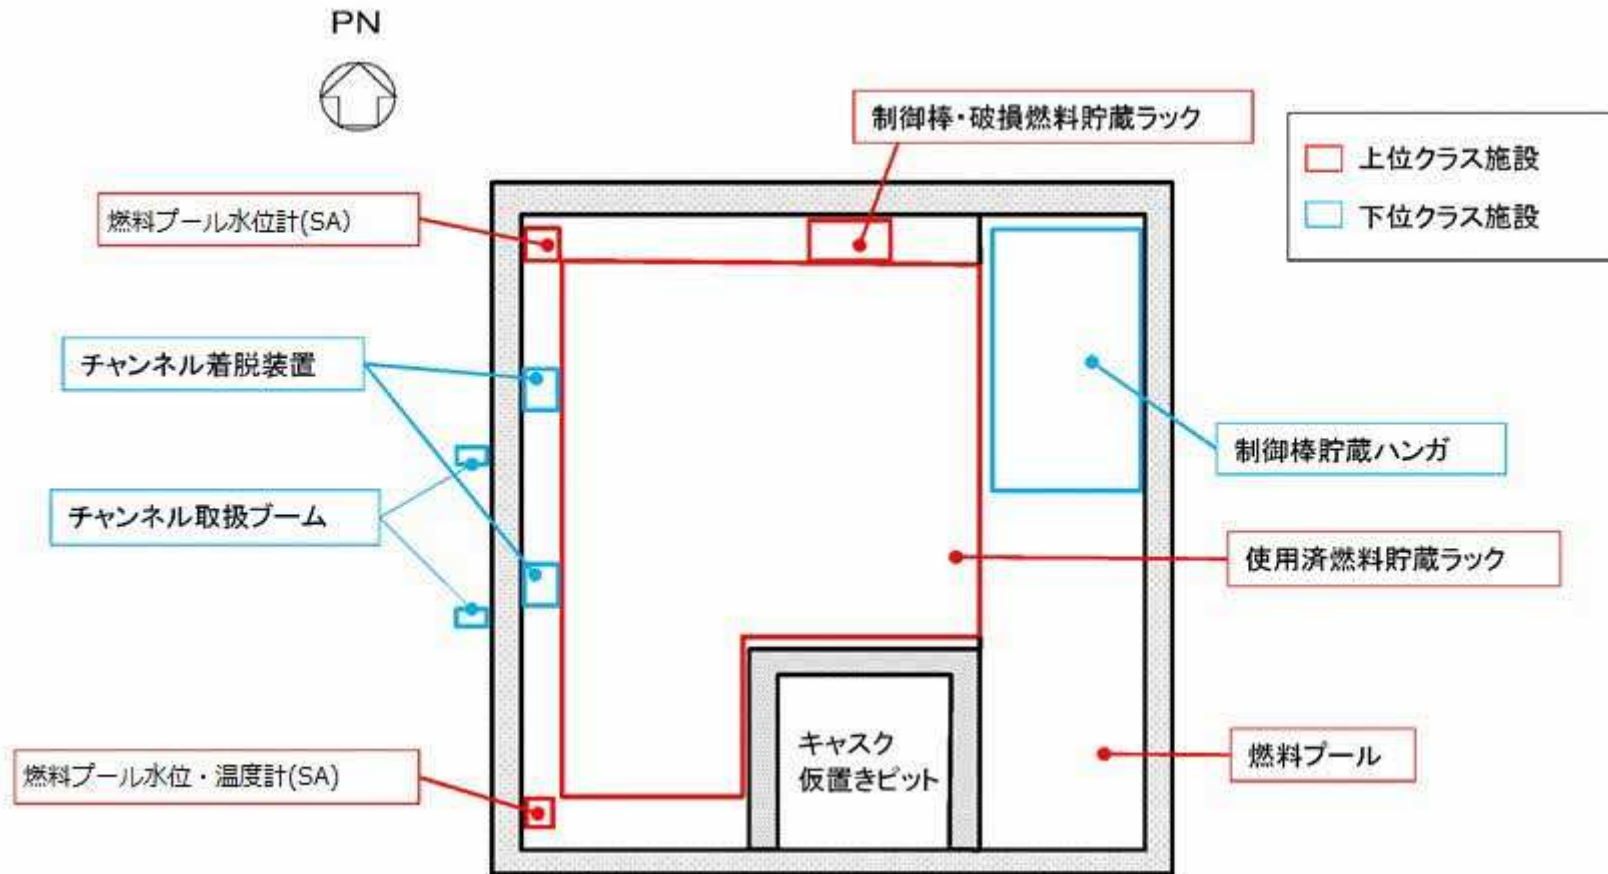
項目	志賀原子力発電所	島根原子力発電所2号機
<p>2号機使用済燃料貯蔵プール内保管機器が落下</p>	<ul style="list-style-type: none"> • 志賀2号機使用済燃料貯蔵プール内に保管してあった原子炉冷却材再循環ポンプの検査装置の一部が使用済燃料貯蔵プールの底部に落下 • いずれも燃料から離れた位置(約4m)に落下していることから、燃料貯蔵プール内の使用済燃料・冷却機能とも影響はなし 	<ul style="list-style-type: none"> • 島根2号機の燃料プールには同様の検査装置なし (志賀2号機の炉型はABWRであり、圧力容器内に再循環ポンプがあるため、点検用機器を燃料プールに保管) • また、以下の設備は地震によって使用済燃料貯蔵ラック(使用済燃料)に衝突し波及的影響を及ぼすかどうかを評価した結果、波及的影響はないことを確認済 <ul style="list-style-type: none"> <評価対象機器> ➤ 原子炉建物天井クレーン ➤ 燃料取替機 ➤ 制御棒貯蔵ハンガ ➤ チャンネル着脱装置 ➤ チャンネル取扱ブーム <p>【別紙4-1参照】</p>
