平成16年10月22日
中国電力株式会社

岩国発電所3号機における配管肉厚の自主検査結果について

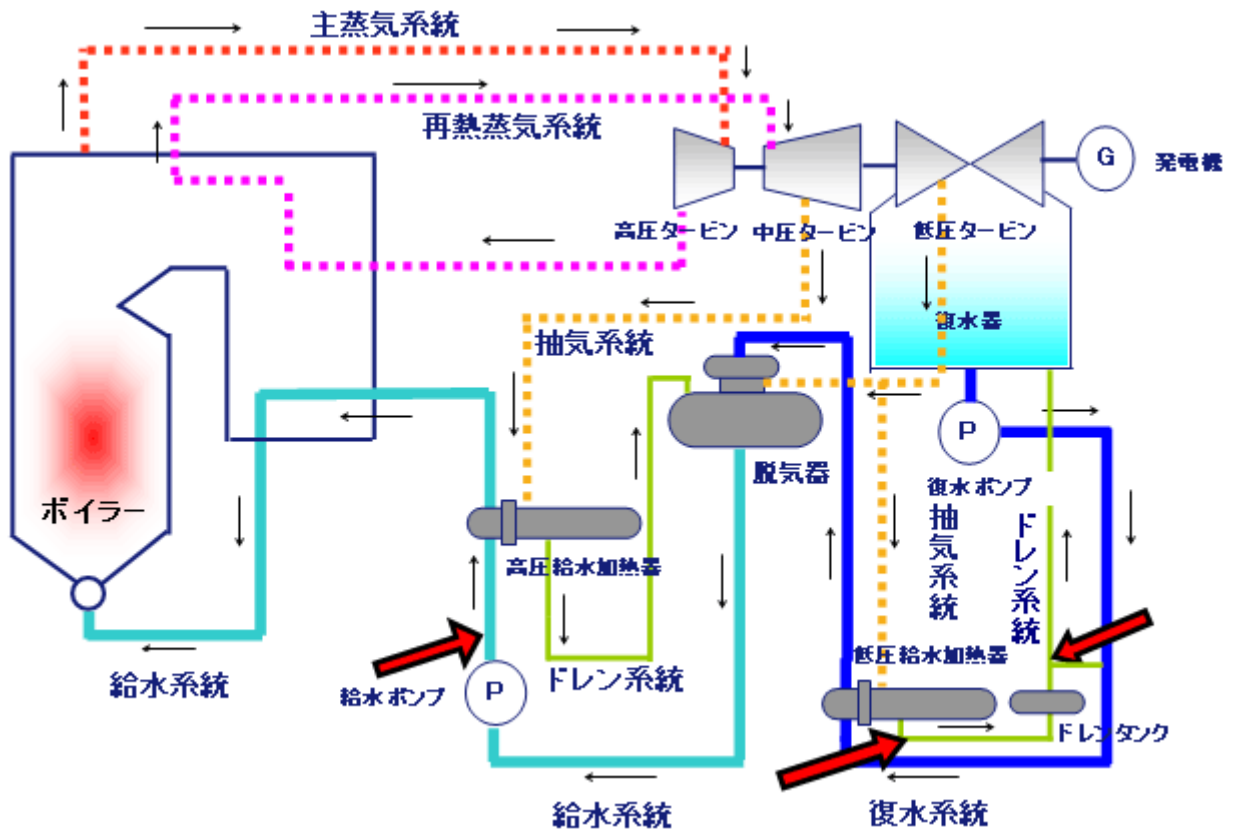
調査対象システムの概略図

岩国発電所3号機(昭和56年9月運転開始)については、10月9日～21日まで検査を実施した結果、給水ポンプ出口配管(※1)などにおいて、国の基準を下回る部分的な減肉が5箇所確認されたため、11月中旬までに、該当部位の配管取替えを行う予定です。
