水力発電所における河川維持流量等の不足に係わる追加報告について

当報告書の中で、^{まのひら}間野平発電所津伏取水えん堤(広島市佐伯区湯来町)については、「構造が複雑であることから、流量を実測して確認する予定」としていましたが、このたび現地にて流量を実測した結果、所定の維持流量および協定流量が不足していたことが判明し、その原因と再発防止対策を取りまとめ、本日、中国地方整備局に追加報告しました。本事案は判明後、ただちに適正化しています。

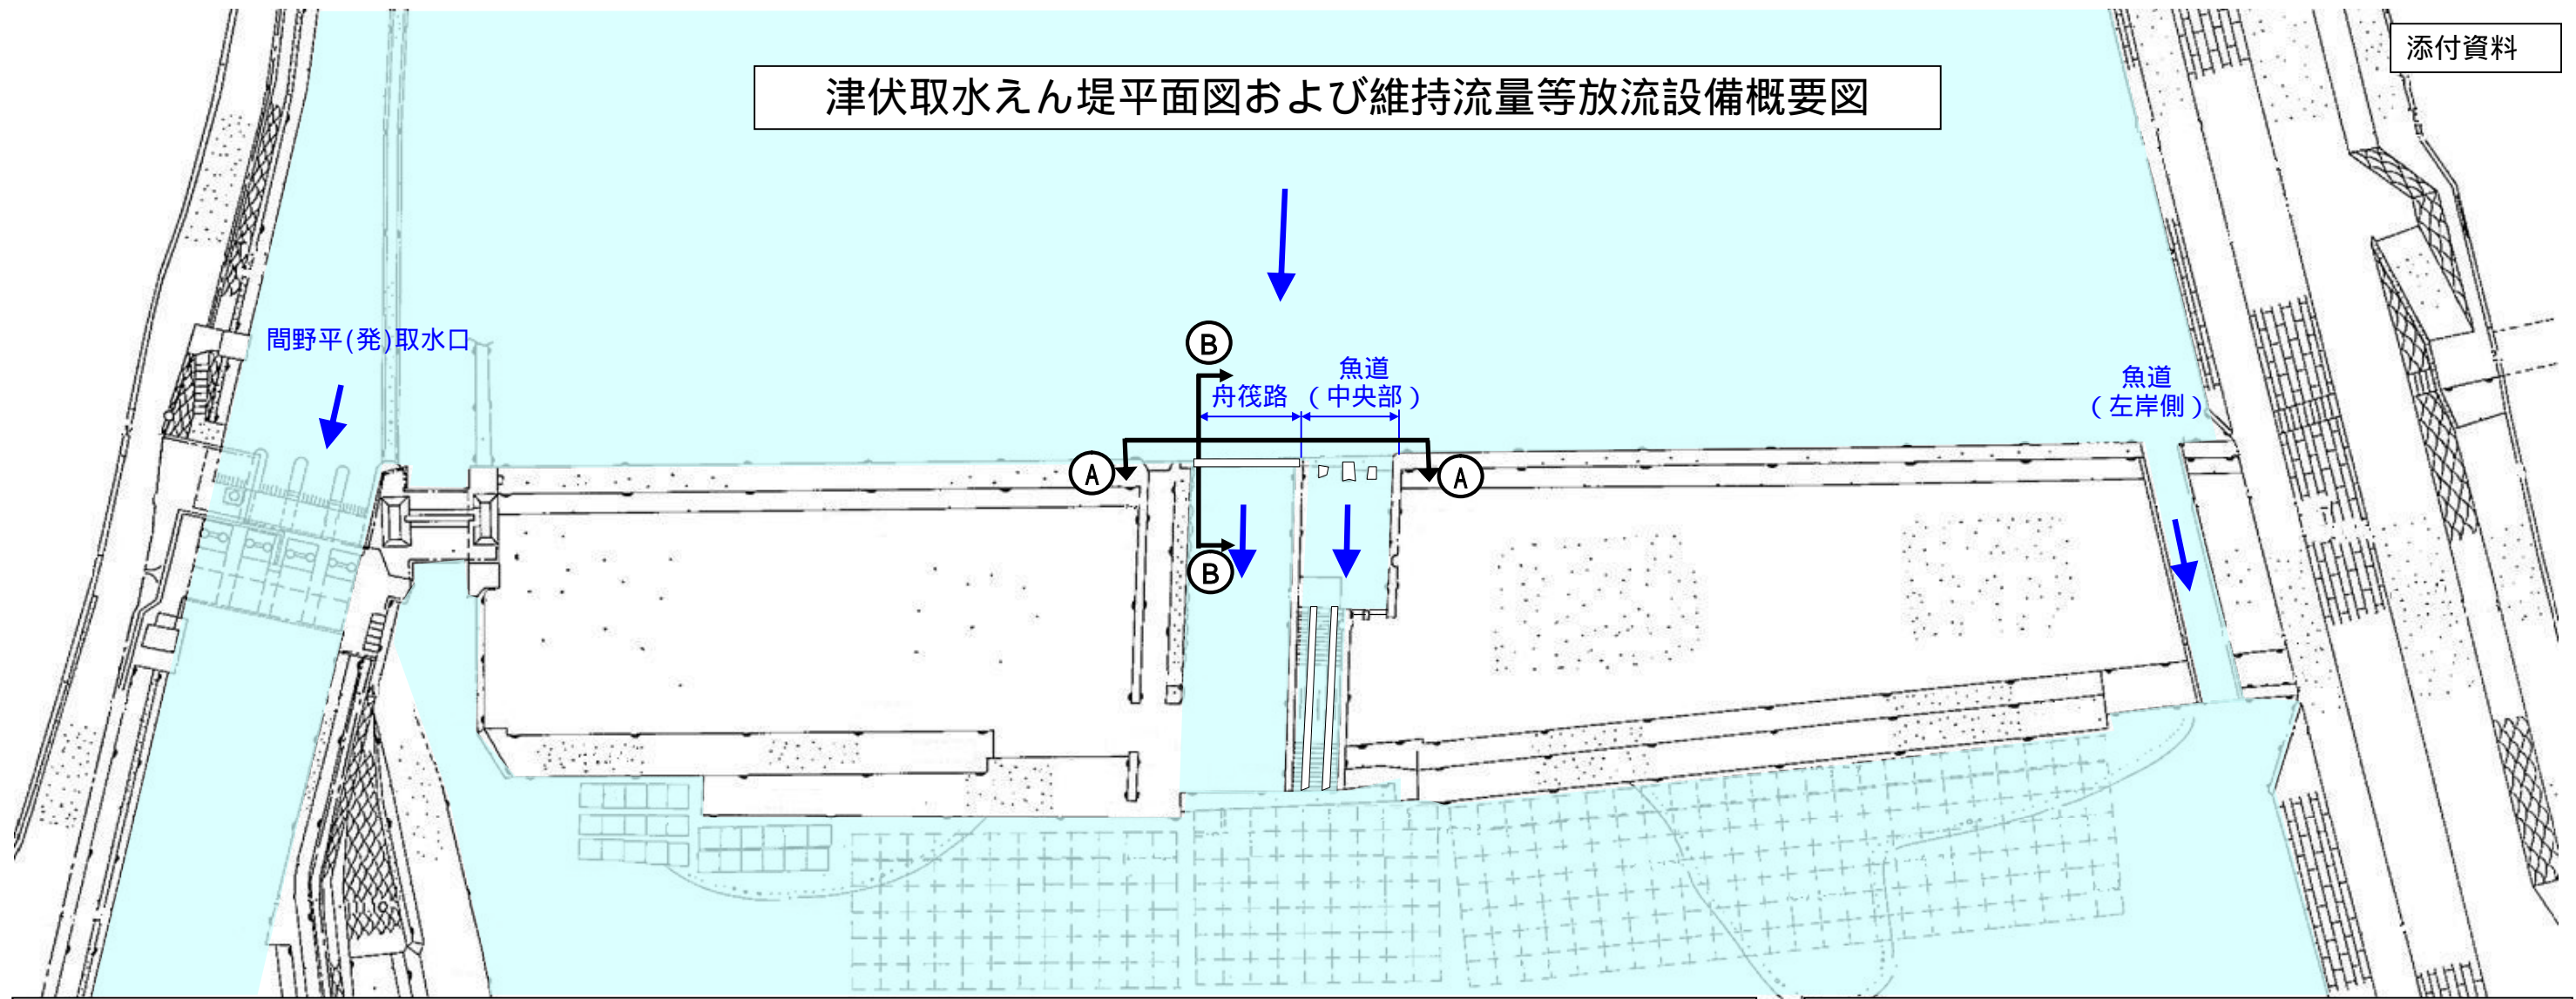
津伏取水えん堤平面図および維持流量等放流設備概要図

間野平発電所津伏取水えん堤からの河川維持流量(通年:2.53m³/s)は、えん堤の中央部および左岸部に設置された2つの魚道を利用して放流していました。また、太田川漁協との協定に基づく協定流量(5月1日～8月31日:4.50m³/s)については、両魚道に加え、えん堤中央部の舟筏路(しゅうばつろ)※2を利用し、えん堤中央部の魚道を全開放するとともに舟筏路の締切り板を一部取外すことにより放流していました。

このたび、取水えん堤下流地点において河川流量を実測して確認したところ、維持流量および協定流量について、以下のとおり流量不足が判明したため、締切り板を追加で取外す対策を実施し、所定の維持流量および協定流量を上回ることを確認しました。
