セラミックス系材料の粒子衝突磨耗特性評価

エネルギア総合研究所 発電・材料担当 永久 堅也

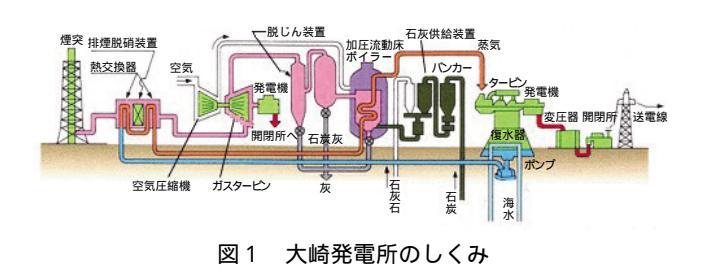
当社大崎発電所では,加圧流動床複合発電方式(以下,PFBC)を採用している。PFBCでは圧力容器内 に収納した流動床ボイラから発生する蒸気で蒸気ター ビンを駆動し,さらにボイラから排出される燃焼ガス でガスタービン(以下,GT)を駆動する(図1)。ボ イラで発生する灰のほとんどは,GTの手前に設置し た脱じん装置で捕集されるが,微細径の灰の中には GTに運ばれるものもあり,それらがGT構成部品の表 面を磨耗させることがある。既報では,3次元流動解 析により,GT中の複雑な流路を通過するガスの流れ 場や灰粒子の軌跡に関する定性的特徴を明らかにした ⁽¹⁾。この解析から得られた情報は,GT構成部品の磨 耗低減に向けた形状変更等の検討に役立つものと考え ている。

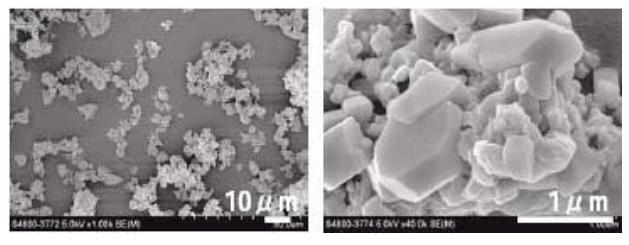
写真1 PFBC灰の走査電子顕微鏡写真

PFBC灰は,一般の微粉炭焚き火力発電所の灰と比 べて,カルシウム分が多いなど性状が異なることが知 られている。本研究では,試験条件を実機の磨耗状態 に近づけるため,実機GT入口で採取した灰を磨耗試 験に用いた(写真1)。

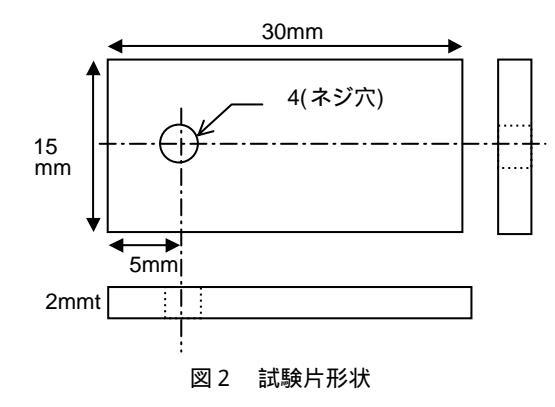
磨耗試験は,室温にて灰粒子と水の混合液を高速で 試験片に衝突させる方式を採用した。衝突角度は,試 験片の磨耗面に対して90 ℃30 の2条件とした。図2 に試験片形状を示す。

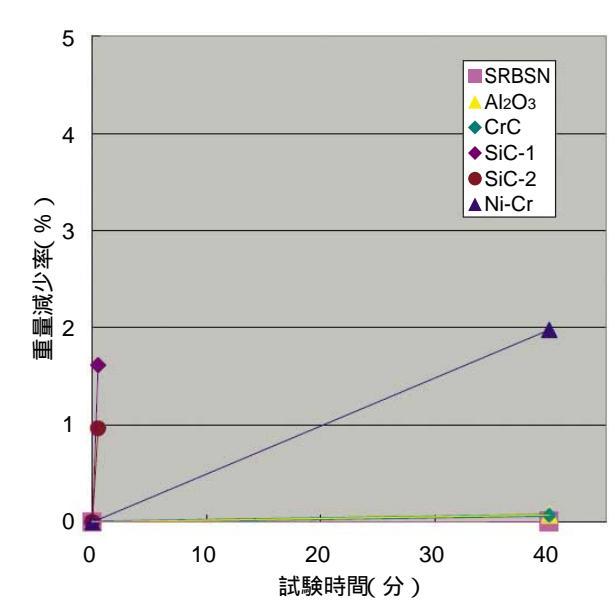
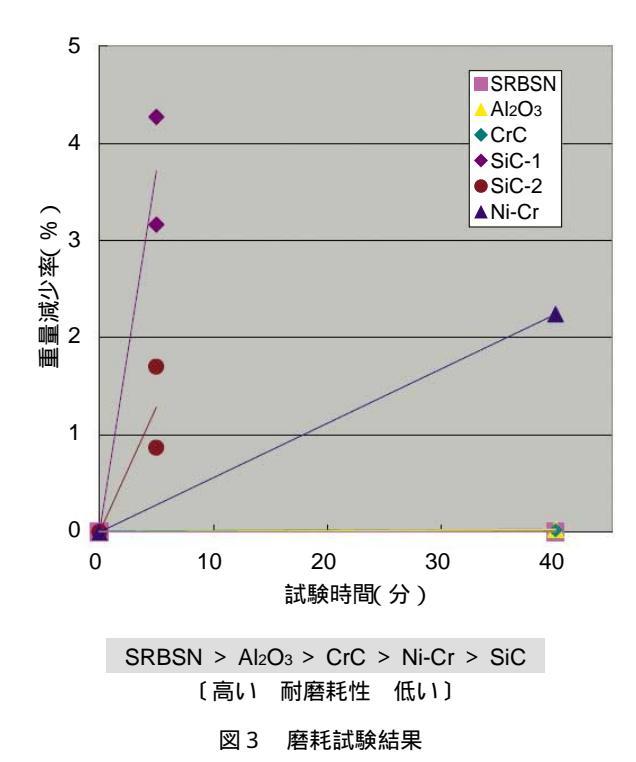
(a) 衝突角度90 °

図3に試験時間に対する重量減少率(=100×重量 減少量/初期重量)を示す。各試験片の耐磨耗性を比 較した結果,SRBSNは衝突角度によらず重量減少が 最も少なく,CrC溶射材や耐磨耗グレードのAl₂O₃より も耐磨耗性に優れることが分かった。また,今回試作 したSiC繊維複合材料は,粒子衝突磨耗に対しては著 しく耐久性が低いことが明らかになった。

図3に示した重量減少率による判定ではSRBSNと Al2O3の耐磨耗性に顕著な差は確認できなかったが, 観察の結果,明らかにAl2O3の方が表面の肌荒れが進 み,磨耗量が多いことが分かった。両材料の硬さを測 定した結果,Al2O3(ビッカース硬度:Hv2200)の方 が高硬度であるにもかかわらず,SRBSN(Hv1900) の方が耐磨耗性に優れていた。表面観察の結果,両材 料の構成粒子の大きさに相違が認められ,この違いが 耐磨耗性に関係していると考えられる。

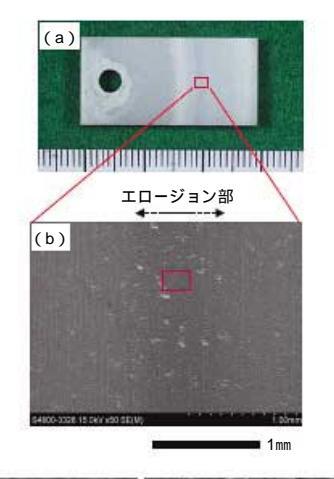
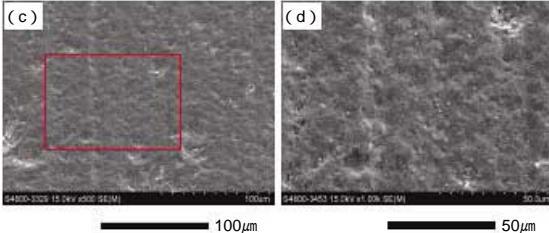
- 写真 2 S R B S N 試験片表面の走査電子顕微鏡写真 [衝突角90 ° , 試験時間40 min] (a): 全体写真 ,(b):(a) 中の赤枠部拡大
- (c):(b)中の赤枠部拡大,(d):(c)中の赤枠部拡大

写真2~5には,衝突角度90°で磨耗試験した SRBSN,Al₂O₃,SiC·1,Ni·Cr試験片の表面を走査電 子顕微鏡で観察した写真を示す。SRBSN,Al₂O₃, Ni·Crの各試験片では材料組織は均一かつ緻密である こと,複合材料のSiC·1では複数のセラミックス繊維 束を交互に編み上げられ,その周囲に母材が形成され ている様子が分かる。SRBSN,Al₂O₃,Ni·Crなど緻 密な材料の磨耗表面は比較的滑らかで,磨耗は微細な 粒子の衝突により徐々に進行していたことが伺える。 一方,セラミックス繊維複合材料では,磨耗部に沿っ て強化材のセラミックス繊維初切断されており,直径 約10μm程度の繊維の切断と脱落が繰り返されること により,図4に示すように加速的な磨耗が生じたもの と推察される。
