充電部接近カメラの製作について

流通事業本部 津山電力所 発電電課 山田 智治*1
渡辺 一直

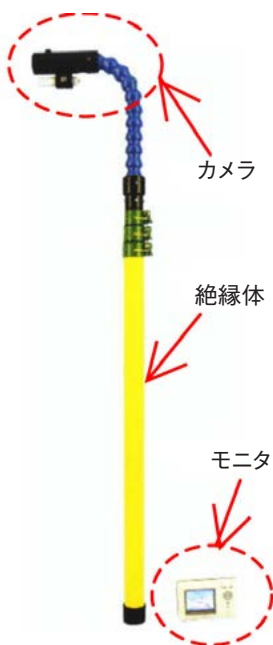
図1 市販品の例

特別高圧に接近して撮影可能なカメラについて調査した結果、数件の製品が存在していることが判明した。しかし、市販されている製品は、無線で画像がリアルタイムに確認できるものの、17万円を超過する価格で110kVクラスまで撮影可能なものは、24万円以上の価格の上、重量・サイズ的にも使いやすさとは言い難いものであった。

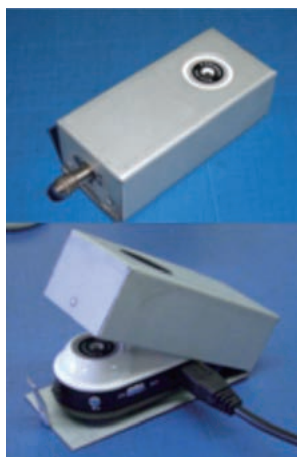
写真1 試作品

このカメラは樹脂製の筐体に収納された構造であり、そのまま充電部に接近しての撮影は困難なことから金属製のシールドケース内に収納した試作品（写真1）を製作した。

写真2は、風車形検電器の絶縁棒に試作品を取り付けた状態である。試作品は、風車と同程度以下の重量で扱いも容易なものとなった。

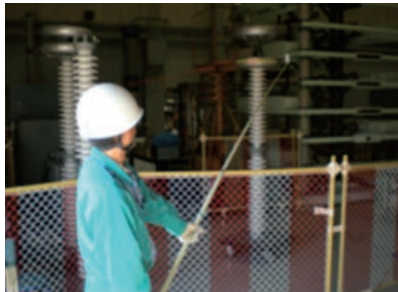
写真3 試験風景

充電部接近カメラの絶縁性能は、風車形検電器の絶縁棒に依存しており十分な性能を有していることから、基礎検証試験では充電部に接近・接触状態においても正常に画像が記録できることを6kVから110kVに対して接近・接触させて録画画像を確認する試験を

更に耐久性を確認する意味でカメラ本体に550kVインパルス電圧を印加し

てカメラが損傷しないか、録画の異常停止や異常画像が記録されないかも併せて確認した。

基礎検証試験の結果は、試験設備の関係から110kVまでの試験となったが充電部に接近・接触してもカメラの異常動作や画像の乱れもなく正常に動作することが確認できた。また、インパルス試験については、放電の瞬間に発光が記録され画像が瞬間的に白化するが異常動作や異常画像の記録もなく十分に実用となることが確認できた。

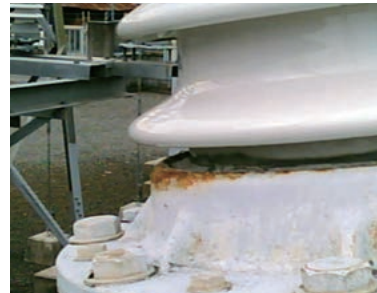
写真5 OCBブッシング下部撮影

OCBブッシングの下部セメンチング部からの漏油有無を確認している画像。カメラが入る範囲なら撮影が可能である。

試験撮影の画像を写真4~7に示す。画像をリアルタイムで確認することはできないが、撮影ターゲットをいろいろな角度から撮影して画像を確認することで状態把握が可能である。また、画像品質も想定以上に鮮明で接写も可能で十分に実用となることが確認できた。

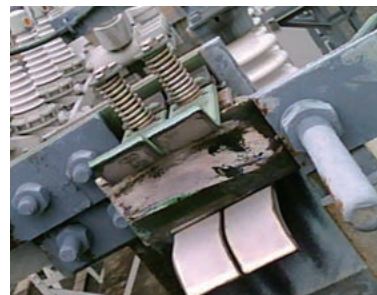
写真6 LSブレード部撮影

LSブレードの過熱状態や鍍金剥離状態確認、主回路接触状態を確認している画像。発錆状況も確認できる。

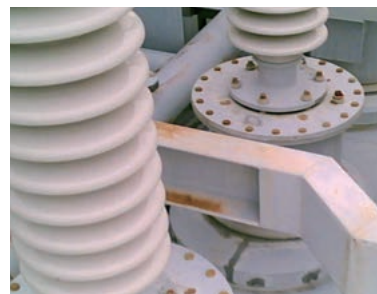
写真7 配電用変圧器上部発錆状況撮影

DTr上部の発錆状況を確認している画像。主回路端子に接近しての端子鍍金剥離の確認も可能である。

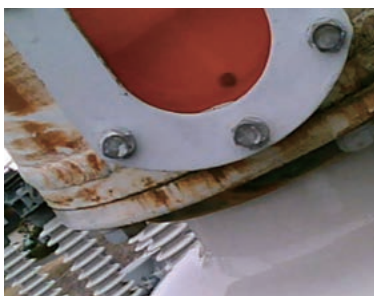
写真4 OCBブッシングの油面計撮影

油面の位置や油の変色具合、接近しての油道穴の状態確認も可能であった。

更に接近撮影も可能。
