平成16年9月10日  
中国電力株式会社

## 台風18号による停電の状況について

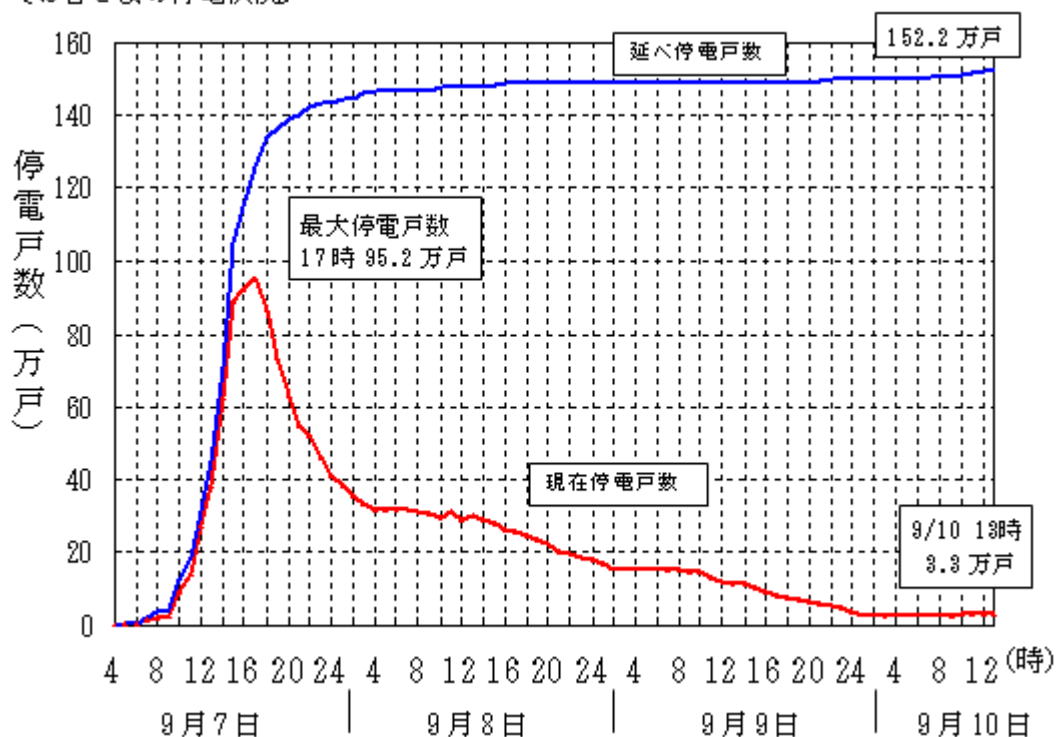
〔お客さまの停電状況〕

台風18号により、当社供給区域の全域において停電が発生し、9月7日の17時には全社の停電戸数が約95万2千戸と最大となりました。

また、延べ停電戸数は約150万戸と、台風19号による約250万戸に次ぐ被害となり、9月10日(金)13時現在で、全社で約3.3万戸の停電が継続しています。
