## 深夜電力等の二重計量に関する新たな判明について

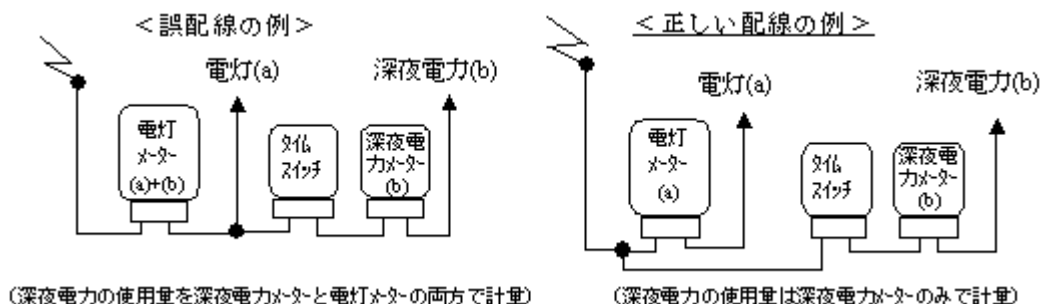
### 【参考】二重計量と正しい計量の違い

本事案は、定期的な電気メーターの取替工事の際に判明したもので、原因を調査した結果、当該お客さまの電気設備には、同種の線が複数設置してあるとともに、その一部が計量器本体の裏に配線されていたこともあり、昨年5月の調査で調査員がタイムスイッチの電源側配線の接続箇所を十分に確認せず、誤配線を見逃していたものです。

二重計量となっていたお客さまに対しては、ご迷惑をお掛けしたことをお詫び申し上げるとともに、配線の改修工事を実施し、電気料金の払い戻し手続きを進めさせていただいております。

また、今後このような実態調査を実施する際には、調査員に確認すべき項目等の十分な事前説明を行うとともに、調査対象の写真を添付するなどの確認漏れ防止の徹底を図り、調査結果は、業務主管箇所の長が最終確認を行います。さらに、現在実施している二重計量に関する再発防止策を徹底し、引き続き、コンプライアンス最優先の業務運営に努めてまいります。
